- om sammenhenger i et kulturminne.

«Soveloft fra Rolstad, Sør-Fron, Gudbrandsdalen, 1300-tallet.» Jeg << leser på det gamle blikkskiltet i det jeg ankommer Rolstadloftet på inspeksjonsrunde. Som nyansatt ved museet er dette mitt første besøk på loftet som er ett av flere fredede middelalderbygg på Norsk Folkemuseum<sup>1</sup>. Loftet har ett rom i første etasje med inngangsdør under svalen. Laftekassen oppe utgjør et stort rom hvor det tidligere har stått faste sengebenker langs langveggene. En utvendig trapp opp til annen etasje ender opp i en tresidig svalgang. I bak-svalen har bygningen sin hovedattraksjon; en treseters dass med skikkelig frittfall.<sup>2</sup> Men vi er altså på vedlikeholdsbefaring, med regnhyre og slagstøvler og med det høyverdige målet å luke ut feil og mangler i god tid før de resulterer i store følgeskader. På vei opp trappen og inn i svalen merker jeg vann i trappa. «Denne skuta er lekk som ei sil» tenker jeg som gammel seiler, og oppdager straks vi entrer hovedrommet at det er klissvått på dørken og fuktig nedover veggene flere steder. Høsten 2006 var ekstremt våt. Men dette var ikke en tilfeldig og plutselig skade, ett enkelt sted. For her er det man

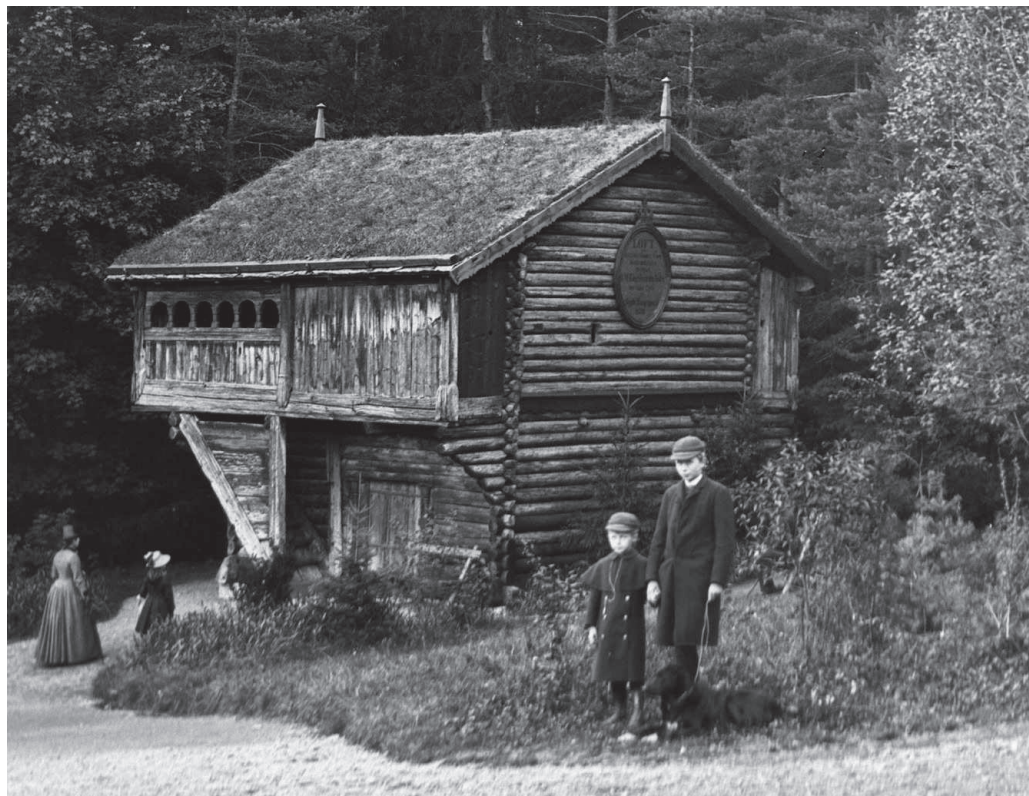
Soveloft fra Rolstad, 1888-1890. (utsnitt). Foto: Axel Lindahl, Norsk Folkemuseum

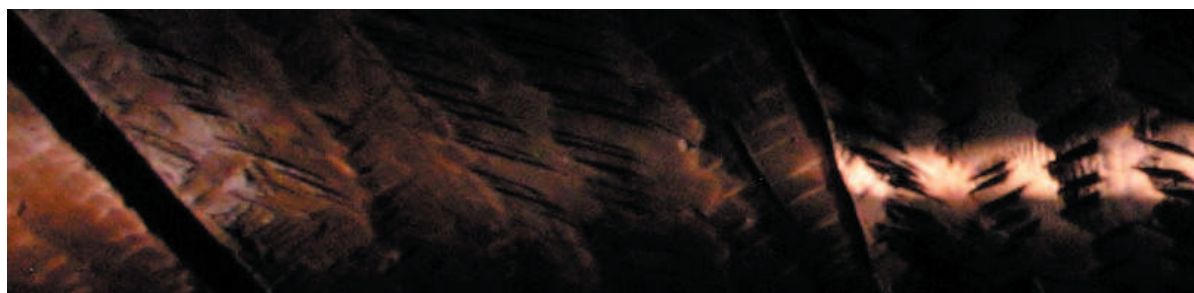
Sprettetælja gulvbord i Rolstadloftets annen etasje er lett å skille fra nyere ryingsteknikker. Undersiden av borda er ikke slitt og viser godt variasjoner i presisjonsnivået. Foto: Terje Planke, Norsk Folkemuseum

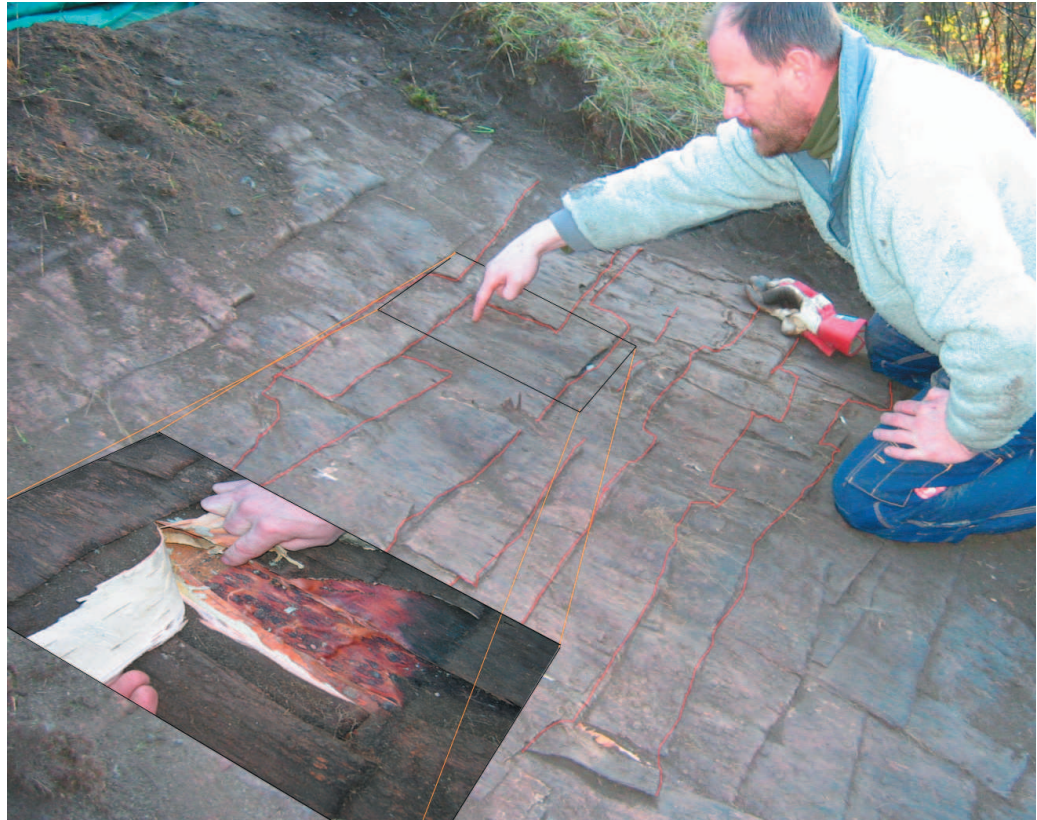
Geir Johansen ved Norsk Folkemuseum peker på et manglende flak. Antagelsen bekrefte gjennom nærstudie. I det lille bildet ser vi at det bare er ett lag som står for tettingen her. Neveren er noe krøllete fra original tørking, noe som kan medføre tråkkeglidning. Trobordet i bunn er ganske glatt. Merk også ujevn rast.

i sine teknikker ved å lede nevertekkingen av hvert sitt tak. Målet var ikke å lage hierarkier av kunnskap eller å skille mellom gode og dårlige tradisjoner. Det var snarere å se hvordan hver enkelt tradisjon var satt sammen i praksis; som ulike helheter. Sammenligning mellom ulike valg gjør det lettere å se nyansene klart. Men det var også viktig for oss å få hjelp i å tolke Rolstadloftet ut fra ulike tradisjoner. Kurslærerne Roald Renmælmo fra Målselv, Torjus Uppstad fra Valle i Setesdal og Sigurd Birkeland fra Ryfylke hadde mange kommentarer til tekkinga: Det var stor variasjon i antall lag never, det var uklare sorteringskriterier og vekslende tekkemåter på Rolstadloftet. Når flere uheldige omstendigheter får samvirke, blir det lekkasjer. I tillegg identifiserte vi også klare tekkefeil hvor det var så lite som ett lag never.

Taket på Rolstadloftet er omlag 30 grader bratt. Det er bratt til å være et østnorsk torvtak. Brattheten er en nødvendighet for å få bratte nok sperrer og nok styrke i takflaten fordi dette i prinsippet er et rent sperretak. Det har ikke vært mulig å finne ut noe om taktekkingen i eldre tid utover at vi finner ulike typer pappstift på taktroet, og vi kan se at pappstiften er brukt for å holde never og papp på plass. For å hindre sigingen av torv og never ble det i 1995 lagt galvanisert netting midt i torva med jevne mellomrom,<sup>20</sup> en løsning som neppe var vanlig i middelalder. Nettingen kan muligens ha hindret et stort torvsig, men har ikke motvirket at neveren har glidd nedover i midtpartiet.

Hvis vi skal påpeke årsaker til lekkasjene, finnes disse bare unntaksvis i ett enkelt element, og da i form av klare leggefeler. Årsakene finnes snarere i relasjonen mellom ulike valg. Det er ikke neveren i seg selv som er for dårlig, men sorteringskriteriene og bruken av neveren som ikke passer sammen med neverkvaliteten som ble benyttet. Det er heller ikke neverkvaliteten i seg selv som medfører oppløsning, men det er sammenhengen mellom neveren og jorda som skaper hurtig tæring, og dette får stor betydning når det sees i sammenheng med antall neverlag. Det er ikke tekkemetoden i seg selv, men kombinasjonen av tekkemetoden og siginga, som igjen henger sammen med torva og taktroet som må være samstemt. Og slik henger alt sammen med alt. Det er ikke elementet i seg, men elementet i relasjon til andre elementer som skaper problemene. Dermed løser vi ikke problemet gjennom å etablere entydige regler og systemer. Vi må snarere fokusere på hvordan reglene blir håndtert, tolket og forstått; innenfor den enkelte tradisjon. Problemene peker i så fall tilbake på forståelsen, holdningen og fokuset til håndverkeren under selve tekkeprosessen. Problemet blir påfallende når regler eller praksiser, som er etablert innenfor en tradisjon, overføres til en annen; uten at en forstår sammenhengene. Å diskutere hvor mange lag never en skal ha (eller hva et lag består av) blir intetsigende hvis en ikke samtidig forholder seg til øvrige vilkår som påvirker situasjonen.

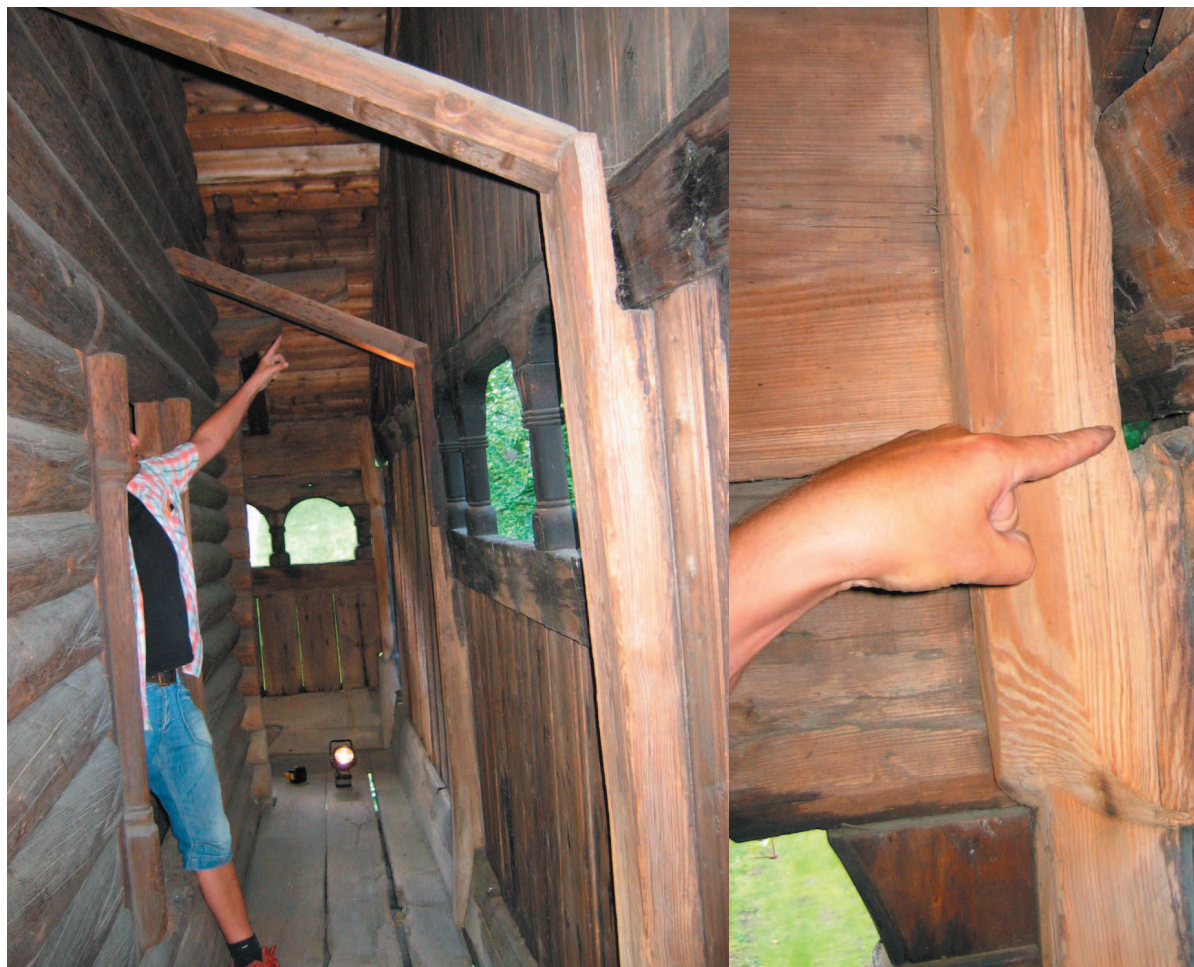
Bjønnåsene, (i gult) er granne og presses nedover. Nedsiget er på 6 cm omlag to meter fra indre vegg. Hele taket blir salrygget, og raftstokken er omlag 15 cm ute av posisjon ved beten. Laftestokkene ruller, og veggene får en markert S-form. Midterste sperreparet skal utgjøre en hel og fast trekant (oransje) sammen med beten. Idag er det slått inn grov, klipt bygningspiker fra sperrene inn i bjønnåsene. Dette kan på den ene siden ha motvirket en fullstendig utglidning av raftstokken i sideveggen. På den annen side overføres taklasten ned på bjønnåsene gjennom et problematisk, statisk trykk.

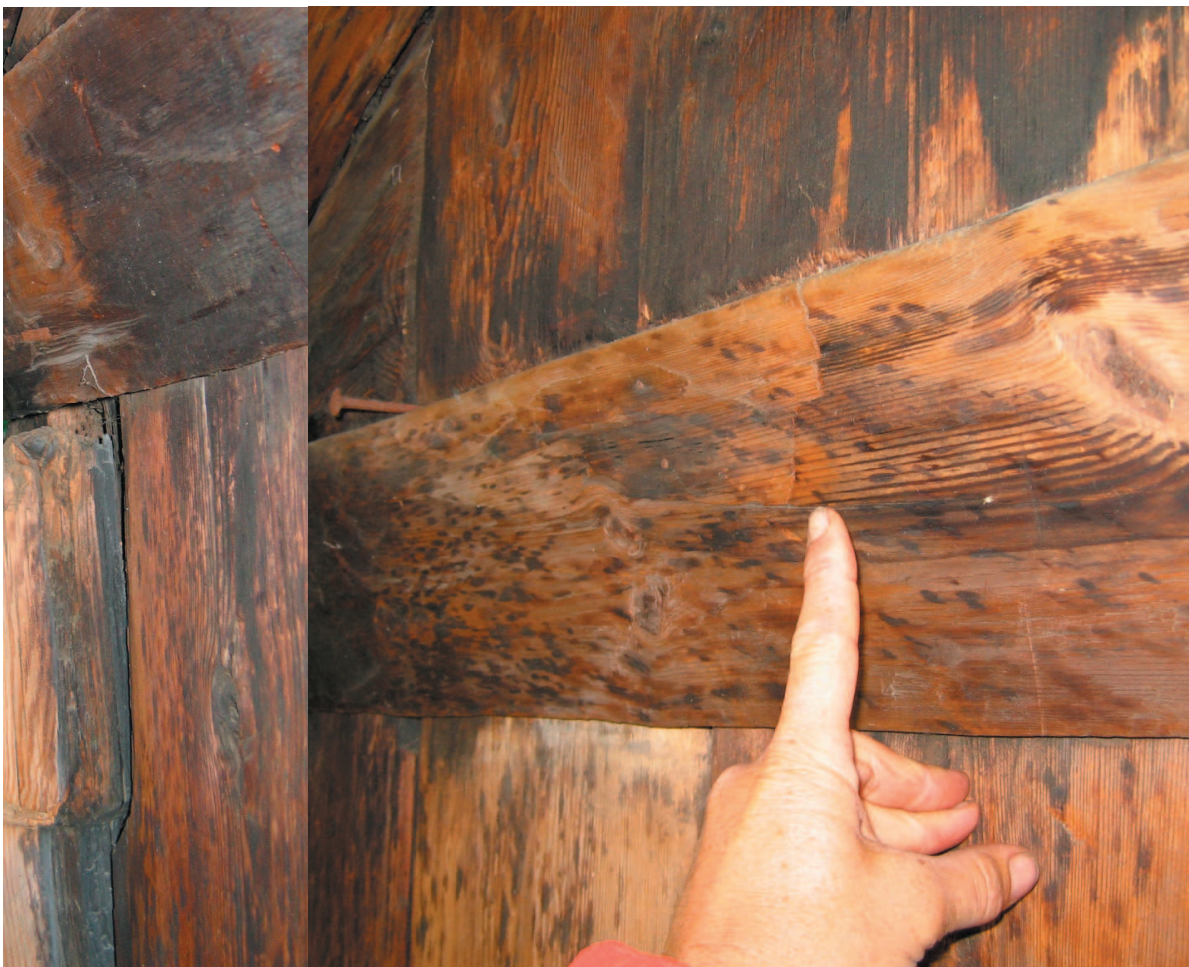
I svalgangen ser vi hvordan svals villen i røstet (gavlveggen) holdes på plass ved hjelp av to midlertidige strebere. Uten disse skråstøttene hadde gavlveggen blitt presset enda mer innover og svals villen ville vrent seg fullstendig og revet ut labbene på de fire stavene som holder svals villen i lodd. De to siste bildene viser hvordan kreftene får utløp i svillen når tilebordene bærer taklasten.  
Foto: Terje Planke, Norsk Folkemuseum.

Vi ser på fotografiene hvordan svals villene er utsatt for store skjærkrefter. I gavlsvalveggen er de dratt så skjeve at de trenger ekstern oppstøtting. Dette er en klar indikasjon på at tilebordene bærer stor vekt. Resultatet er at hjørnestavene får belastningen på feil sted. At Rolstadloftet har seriøse problemer med bæringen er ikke noe vi kan akseptere i lengden. Bygningen kommer til å gå mer og mer i oppløsning hvis vi ikke får reetablert kontroll med bæringen. Dominoeffekten kan ta lang tid, men vil ha en akselererende utvikling.

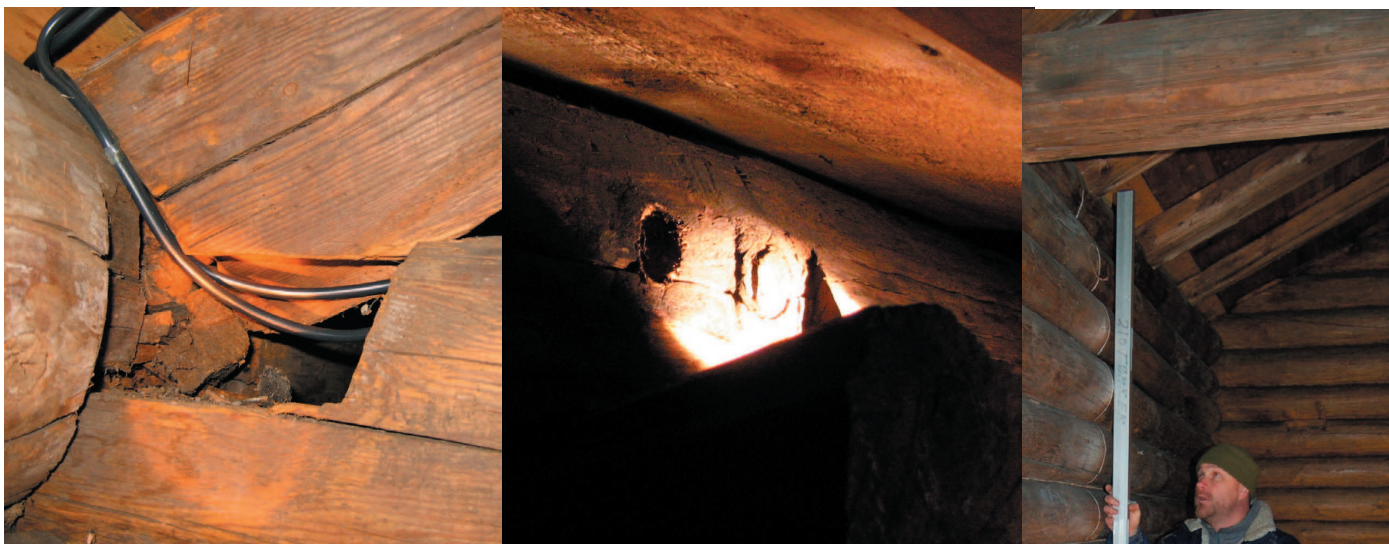
Første bilde viser raftstokk, sperre og bete på høyre langvegg sett fra døra. Vi ser hvordan raftstokken og veggen er presset ut. Til sammen er forskyvningen på 13 cm. På bildet i midten ser vi et gjennomgående hull og avtrykk etter jernskiven som har ligget utvendig på raftstokken. I denne enden er bare oversiden av betehodet røket, så beten er ikke så mye forskjøvet her. På bildet til høyre måler Geir Johansen S-krøllingen i veggen. Raftstokken er presset ut, mens et par stokker lenger ned ligger veggen innenfor loddlinja. Foto: Terje Planke, Norsk Folkemuseum.

På den ovenfornevnte befaringen og ved påfølgende nærstudier har vi oppdaget store problemer med bæringen på Rolstadloftet. Hodene på beten var borte. Sideveggene ble presset ut av taksperrene, og de to granne takåsene (bjønnåser) ble presset nedover i bue. Første innfall var å reetablere funksjonen i beten så langveggen gjenvant sin oppstivende funksjon. Men vi oppdaget straks også en del problemer med bæringen i svalgangen;

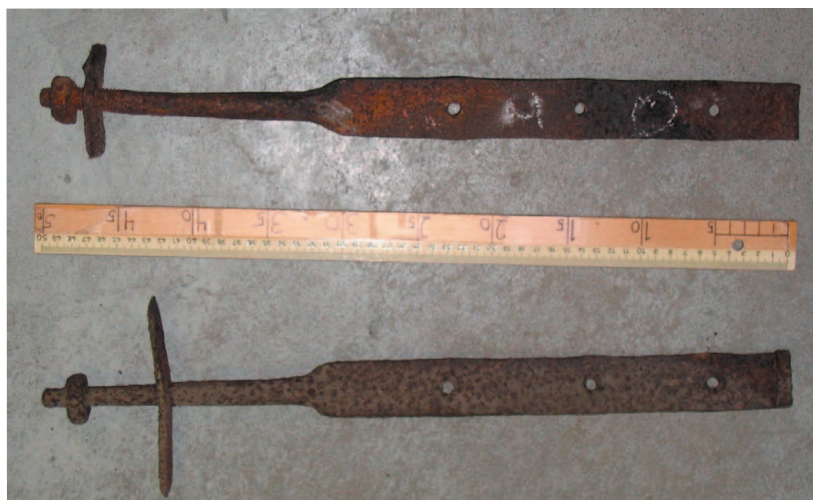
Betejerna er smidd ut fra flattjern. Gjenging og forsenkning av hull tyder på at de ikke er produsert lenge før 1900. Rusten tyder på at de har ligget under bygningen i relativt lang tid. Foto: Terje Planke, Norsk Folkemuseum

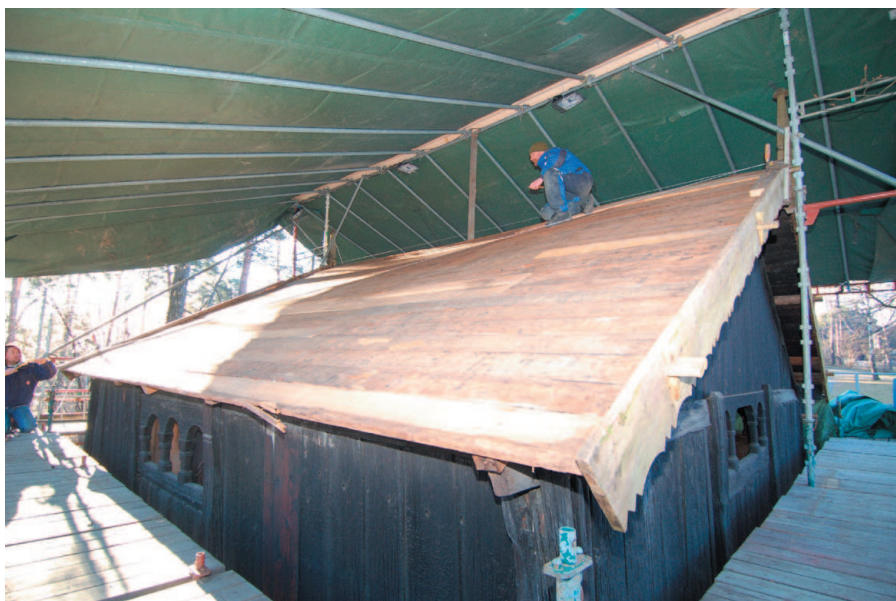
Taktroet på Rolstadloftet består idag av smale og tynne bord. Borda er gjenbrukt, og de nyeste borda er fra 1995. Taket søkker ned på gavlen, midt i tømmerkassa, og siger ned i ytterkant over svalen på tre sider. At nederste kanten på taktroet er snorbein viser at skaden er gammel. Hele felt rundt gavlveggen består av stutte bordbiter og det er så mange som seks bord på en lengde. Taktroet mangler dermed store deler av sin konstruktive funksjon med henhold til bæring og tverrstivhet. Foto: Terje Planke, Norsk Folkemuseum

karakter enn resten av bygningen. Taket er nemlig gjenbruksbord av furu, i smal og tynn dimensjon, og med mange skjøter. Da taktroet er av tynne bord og i tillegg ikke er festet med trenagler, men snarere med spiker, vil dagens tro stive av bygningen i mindre grad og mindre last blir overført til gavlveggene. I tillegg vil det nye taktroet bare i liten grad trekke vekten fra gavlsvalen inn mot laftekassa.

Men hvordan var taktroet opprinnelig? Det finnes ikke noe originalt dokumentasjonsmateriale fra bygningen i Folkemuseets bygningsarkiv eller i kammerherre Holsts privatarkiv<sup>23</sup> som bringer oss bakenfor dagens observerbare tilstand. Derimot tegnet H. Thorsen bygningen før den ble flyttet. Tegningen er publisert flere steder, og Riksantikvaren har originalene.<sup>24</sup> I Thorsens tegning ser vi at det er tegnet inn seks brede takbord fordelt over de tre meterne takflaten måler fra møne til raftstokken. En kunne selvsagt anta at det er en generell taktro-illustrasjon, men Thorsen har fått med seg noen detaljer som sannsynliggjør en nokså nøyaktig tegning på dette bygningselementet: I svalgangstaket er det noen delte trobord eller innspunsa deler i det fjerde eller femte bordet ovenfra. At det er brede bord som ser ut til å gå fra ende til annen, medfører at en stor del av takvekten ute på gavlen forflyttes inn til tømmerkassa.

Ved å reetablere betens funksjon, fjerne spikerne mellom sperrer og åser, samt å tilbakeføre taktroet til grovere dimensjoner er det bare bæringsproblemet i svalgangen som gjenstår. En svalgangsvegg skal bestå av staver, sviller og tiler. På små bygninger er det tilstrekkelig med hjørnestaver som forbinder svillene men på Rolstadloftet er det også staver på hver side av gluggene. Staven hviler på en bunnsvill og har en toppsvill på oversiden. Imellom svillene smettes det inn vertikale tilebord eller tiler som har en fyllende funksjon imellom stavene. Tilene skal kunne tas ut i forbindelse med vedlikehold og for å frakte opp og ned større gjenstander

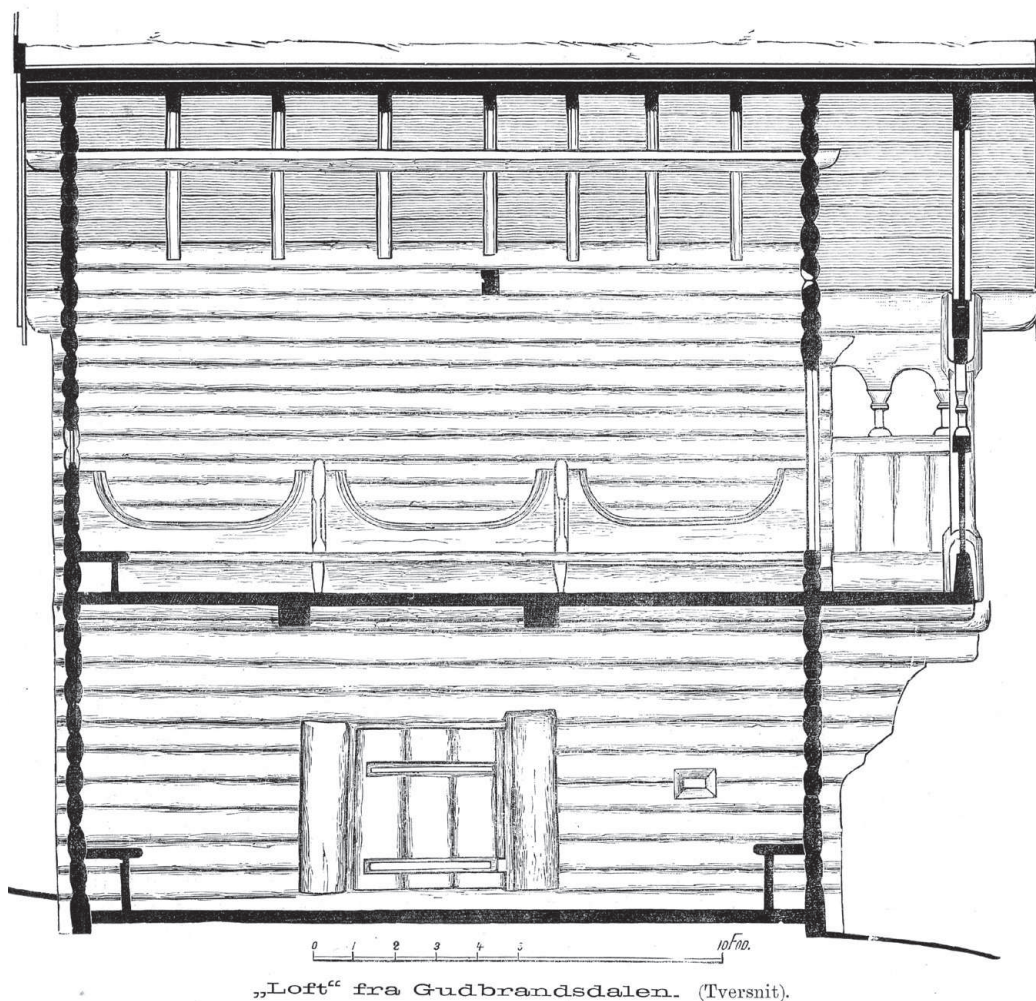
H. Thorsens tegning av Rolstadloftet fra 1884 viser taktrobredden før flytting. Originaltegningen viser samme detaljer, men egners seg ikke så godt til trykking. Sengevanger, benker og vindskier er rekonstruert i tegningene. Stikksperrere er ikke tegnet inn.

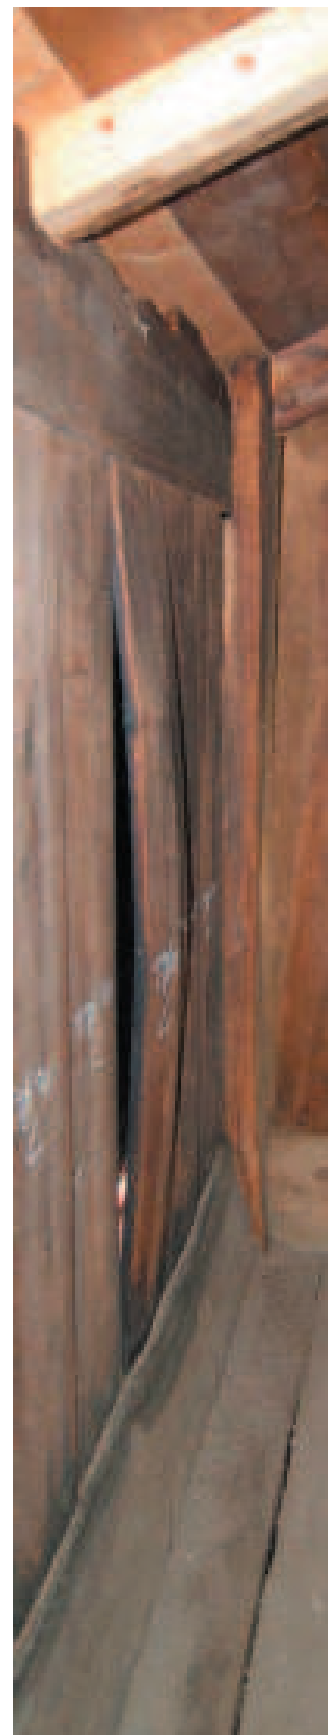
Tilene i svalen er ikke ment å ha en bærende funksjon. Her er det imidlertid store krefter som må tas opp av tynne og gamle bord. Ett av borda er spent som en bue. Foto: Terje Planke, Norsk Folkemuseum

til andre høgda. I Rolstadloftet, og ved mange andre svalganger på Norsk Folkemuseum, bærer tilene stor vekt samtidig som stavene fyller. Denne feilen skyldes flere sammenfallende årsaker. Det har vært synk i lafteveggen på grunn av støkkrolling og veggens s-fasong. Vi har manglende kontroll på den totale takvekten, vi har manglende presisjon og gjør uklare valg ved gjenoppføring av selve svalveggen. Og vi har utilstrekkelig forståelse av funksjonen til taktroet og sperrene. Det medfører at tilene lastes og at svillene dermed utsettes for vridning og grove skjærkrefter. Dette medfører at stavlabbene (som går nedover sidene på svillen) ryker. Skjærkreftene er illustrert gjennom fotografiene ovenfor og de midlertidige straiterne. Litt av problemet kan løses ved å kile imellom sviller og staver slik at stavene overtar tilenes bærende funksjon. Jeg tror imidlertid ikke at stavene, svillene og kryssbjelkelaget imellom etasjene skal bære så mye mer enn veggens egenvekt. Deres hovedfunksjon er av stabiliserende art.
