Stolpverket i logen på Maglö

Av Ulrik Hjort Lassen, Karl-Magnus Melin & Ulrich Lange

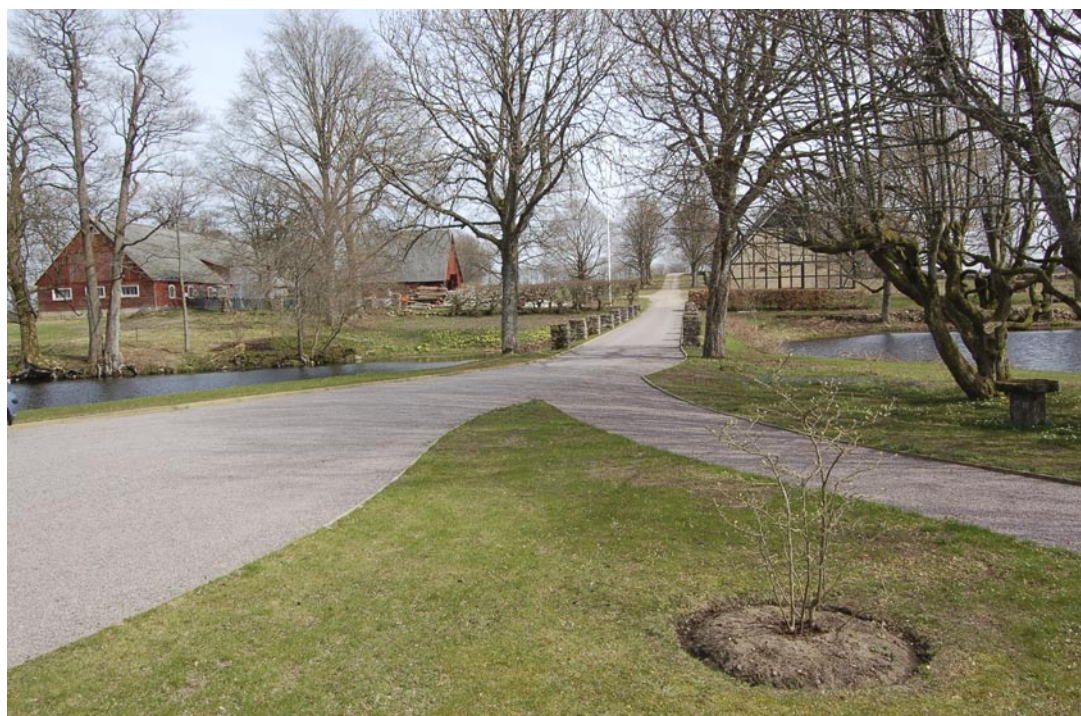
FIGUR 2. Ekonomigården mot öster. Den består av två parallella längor, koladugården i norr (till vänster på bilden) häststallet i söder (till höger på bilden) och trösklogen i mitten. Av den senare återstår bara en tredjedel. Alla byggnaderna är i skiftesverk och strukna med faluröd färg utom stallängans västra gavel som är i korsvirke med tegel. Alla tak utgörs av korrugerad eternit. Foto Ulrich Lange.

På andra sidan dammarna öster om mangården ligger ekonomigården (se figur 2). Utifrån proportioner och teknik kan åldern på dess byggnader i förstone tyckas vara lika, men så är inte fallet. Ekonomigården har, trots sin enhetlighet, förändrats under 1900-talet. En tidigare smalare ladugårdslänga har efter 1910 ersatts av den nuvarande i samma teknik och sannolikt med återanvändande av äldre virke.¹¹ Den västra

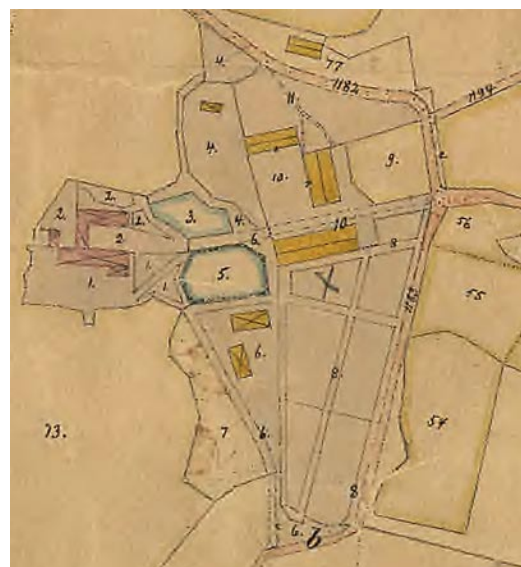
FIGUR 3. Utsnitt av karta från 1910, då logen fortfarande hade full längd. Copyright Lantmäteriet.

delen av stallängan har rivits. Av en karta från 1910 framgår att den då nådde lika långt mot väster som ladugården och således nästan fram till dammen. Även en del av logen har rivits. Rivningarna, som verkar ha skett under 1940-talet, har gjort att den ursprungliga symmetrin delvis har gått förlorad.¹²

Sammantaget är gårdsformen på Maglöv ett uttryck för renässanstidens arkitektoniska strävanden mot geometriska former och är typiskt för danska herrgårdar från 1500-talets slut och 1600-talets början (se figur 3). Liknande täta anläggningar byggdes på många håll i Skåne och de kom att stå i skarp kontrast till svenska herrgårdar där man- och ekonomigårdar ofta låg hundratals meter från varandra.¹³ En ytterligare skillnad var byggnadsteknikerna, i Sverige uppfördes ekonomibyggnader nästan alltid i knuttimmer medan man i det danska Skåne byggde med korsvirke och gråsten i fullåkersbygderna, och i skiftesverk i de skogrikare trakterna. Än idag visar de

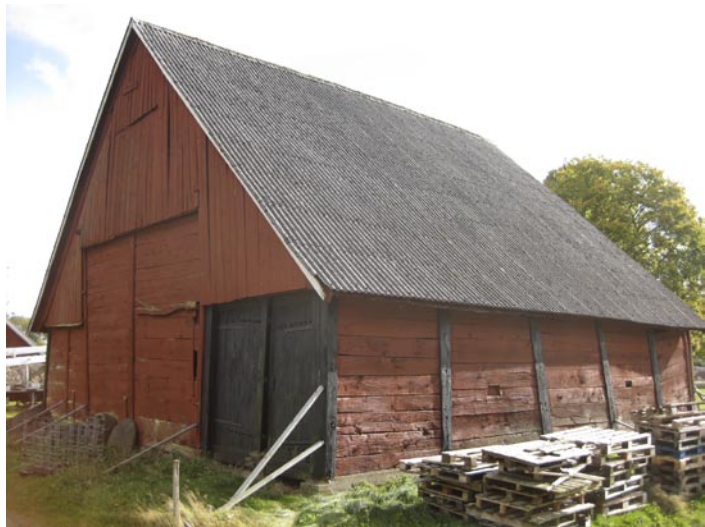
FIGUR 4. Logen sett från nordväst med den ursprungliga porten till västra sidoskeppet. Betonggrunden och den utvändiga temporära förstråningen framgår, liksom de små uthuggna luftgluggarna in mot gården. Foto Karl-Magnus Melin.

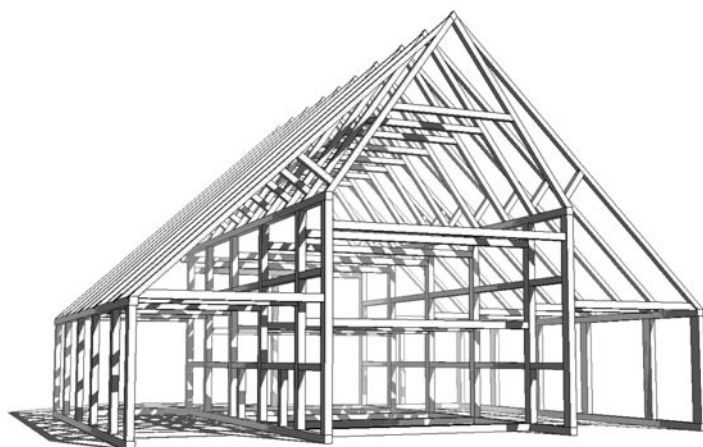
FIGUR 5. (Övre bilden) Schematisk tredimensionell ritning av logens bevarade stolpverkskonstruktion, som den sett ut om alla konstruktionsdelar funnits kvar. Ritning Ulrik Hjort Lassen.

Logens konstruktion kan betecknas som ett stolpverk (se figur 5).²² Denna beteckning är inte särskilt vanlig i samband med beskrivningar av svenska ekonomibyggnader. Exteriört ter sig inte dessa byggnader uppseendeväckande, först när man träder in i dem och möts av sinnrika konstruktioner av stolpar, bjälkar, sparrar och snedsträvor, uppenbaras konstruktionens kraftspel

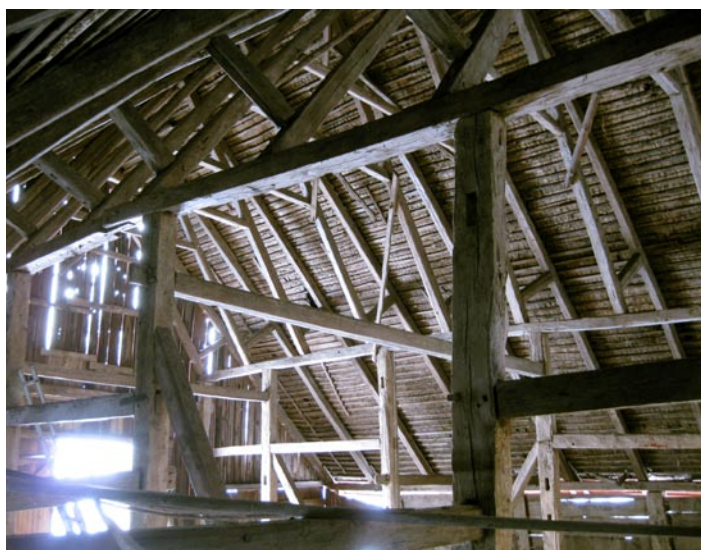
FIGUR 6. Logens stolpverk sett inifrån mot den södra gaveln. Foto Karl-Magnus Melin.

och komplexitet. Att uppleva dessa i många fall mycket stora rum där det bärande stolpverket framstår så tydligt och ärligt måste anses som en märkvärdighet (se figur 6).

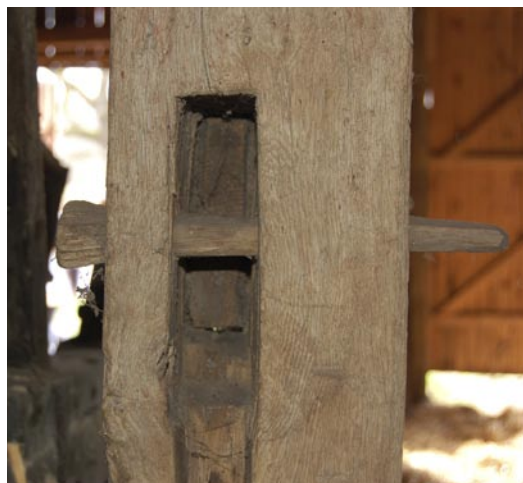
FIGUR IO. (övre bilden) Tapphål för löshult i en stolpe i den östliga högremsvägg med kvarsittande dympling. Alla dymplingar är av ek och formade som en kon med ett mer eller mindre fyrkantigt huvud. De är huggna med yxa, varefter timmermannen använt baksidan av yxan till att slå in dem, alla från samma sida. Detta konstaterande är av betydelse för att förstå tillverkningsprocessen. I stolparna sitter dymplingarna i full längd, man har inte ansett det nödvändigt att såga av dem. Det är möjligt att de är borrade för så kallat drag, vilket betyder att dymplingshålet i tappen förskjuts några millimeter så att dymplingen under islagningen drar tappen längre in i tapphållet och därvid gör skarven tät. Foto Ulrik Hjort Lassen.

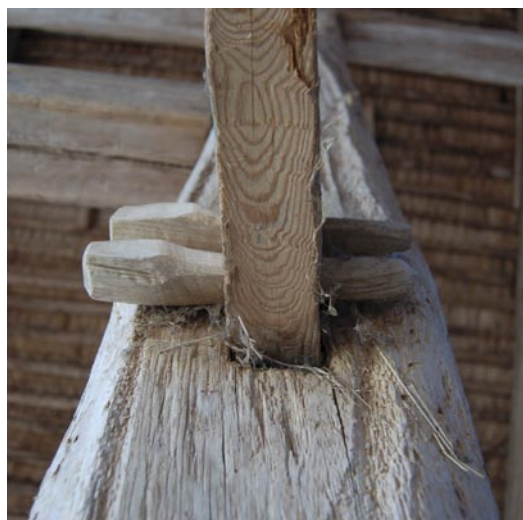
FIGUR II. Stickbjälkarnas genomgående tappar hålls samman med kilar av furu. Dessa går endast igenom tappen och är till tre fjärdedelar huggna ut i en trubbig spets. Man har till stor del försökt att hugga dem på bara den ena sidan för att få en jämn yta in mot stolpen. Då hålen är borrade är de åttkantiga eller avrundade ut mot spetsen. Foto Ulrik Hjort Lassen.

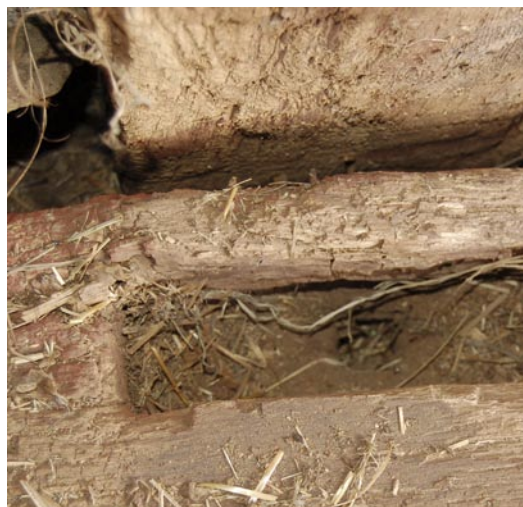
FIGUR 12. En anmärkningsvärd detalj är de borrade hål genom långsidornas syllar som finns i botten av tapphål. Sådana har påträffats i flera tapphål på östra långsidan där syllen är frilagd. Hålen visar att timmermännen varit medvetna om de rötangrepp som kan uppstå i tapphål om dessa blir vattenfyllda. Detta har de här löst genom särskilda dräneringshål, en metod som också används i bygghantverksprogrammet vid institutionen för Kulturvård i Mariestad, men som inte har påträffats tidigare i byggnadsundersökningar. Foto Ulrik Hjort Lassen.

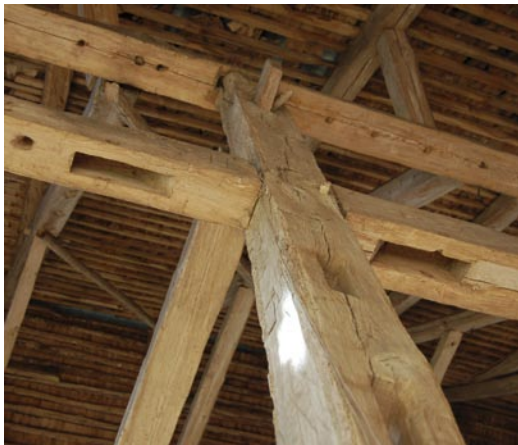
FIGUR 13. Stolpe i östra högremsväggen med remstycke och löshultar, samt stickbjälke. Här ser man hålen efter trågallret som har använts för lagring av sädesskärvar. Här finns snedhuggna tapphål, som ger indikation av återanvändning av timmer, eftersom det inte finns motsvarande tapphål på stolpen. Man ser också att kilarna i stickbjälkens genomgående tapp har överbelastats av dragkrafter, knäckts och därvid förlorat en del av sin funktion. Foto Ulrik Hjort Lassen.

I stolparna på östra högremsväggen finns inhuggna notspår från syllen upp till första löshulten, vilket vittnar om en tidigare skiftesverksvägg.⁵⁷ I de två fälten mellan de ovanpå liggande löshultarna finns också borrade hål jämnt placerade på ett avstånd av 25–30 cm (se figur 13). Däremot finns inga liknande notspår eller borrhål i den västra högremsväggen.

En möjlig tolkning av detta är att en skiftesverksvägg i östra väggen ursprungligen sträckt sig, från golvet upp till löshulten och där ovan har ett trågaller rest sig. Detta har senare tagits bort i samband med att väggen monterats ned och återuppförts. Liknande arrangemang är kända från bevarade danska logar från 1600-talet där de haft praktisk betydelse för lagringen av sädeskärvar.⁵⁸

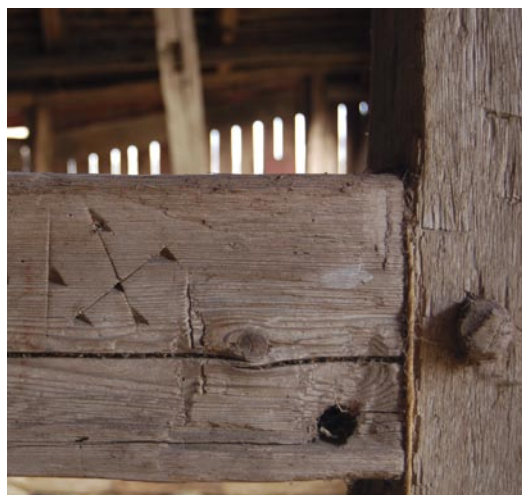
FIGUR 14. På det inre stolpverkets västra och östra sida finns inhuggna romerska siffror utstyrda med flaggor. Här ser man tydligt att löshulten är i furu medan stolpen är i ek, samt formen på ekdymlingen som är islagen från samma sida som märkningen. Foto Ulrik Hjort Lassen.

På skiftens utsida finns romerska siffror som räknas nedifrån och upp. På det inre stolpverkets västra och östra sida finns inhuggna romerska siffror utstyrda med flaggor (se figur 14). I takkonstruktionen finns likadana märkningar men också i kombination med vanliga romerska siffror utan flaggor i samma takstol. Detta är förmodligen gjort för att kunna skilja höger och vänster sida åt. På östsidan av inre stolpverket finns slutligen en dubbel märkning i form av de ursprungliga romerska siffrorna och av senare arabiska siffror som målats med röd färg, vilket indikerar en nedtagning och ombyggnad. Märkning har däremot inte påträffats på någon av de tvärgående stickbjälkarna, vilket kan tyda på att dessa inte är individuellt tillpassade.
