Prosjekt 7 – 2019

Laft i Trondheim i tidlig middelalder

Dokumentasjon, tolkning og rekonstruksjon av bygninger, handlinger og verktøy ut ifra arkeologiske kilder - fra handverkerens ståsted.

RAPPORT BACHELOROPPGAVEN

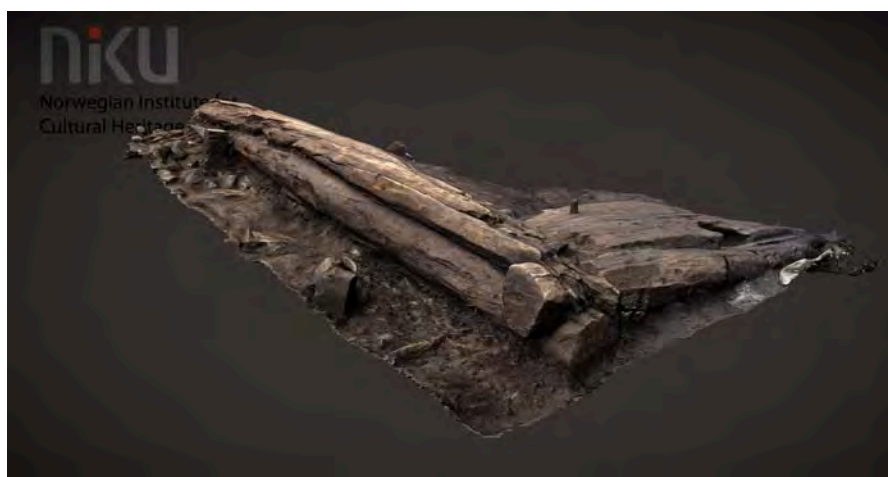
Det bevarte hjørnet av bygning 4, den yngste av bygningene under Klemenskirken. Datert til omkring år 1000. Skjermbilde fra Sketchfab, NIKU

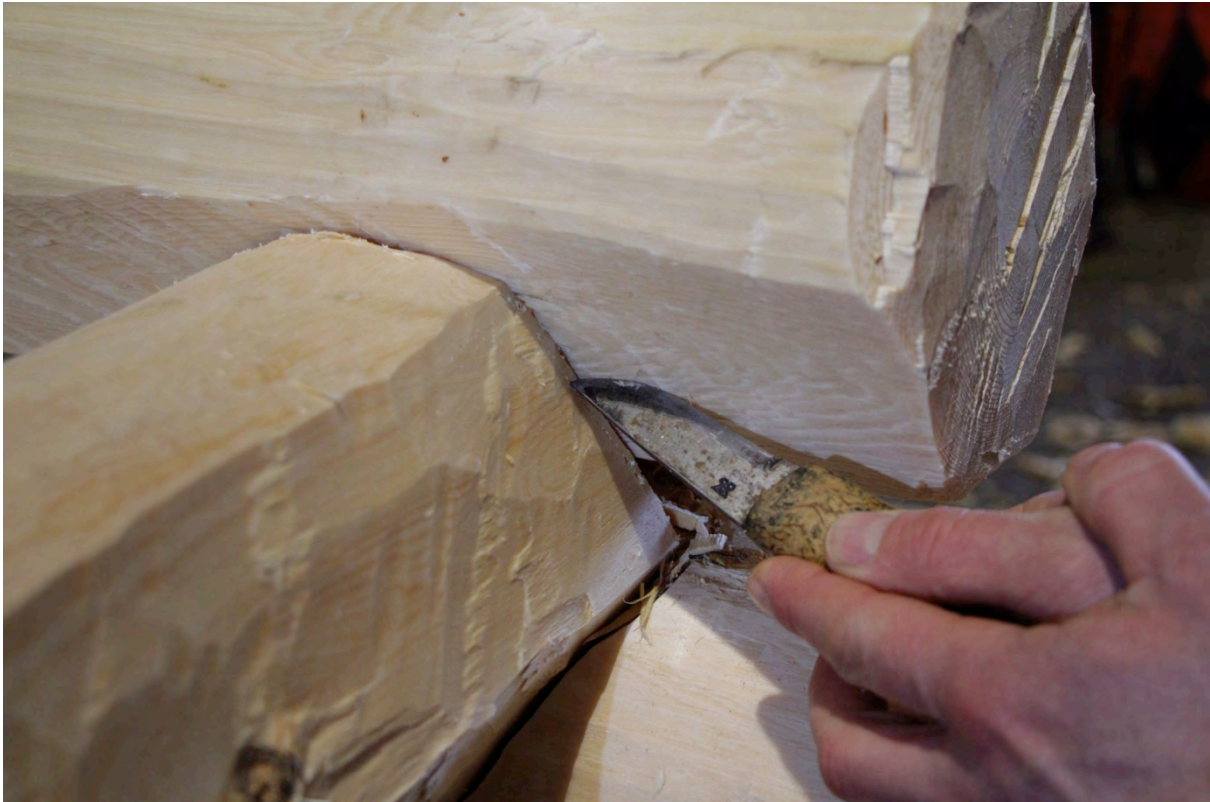
Figur 2 Det kan være utfordrende å legge ved de verktøy og metoder man har lært seg å bruke i tømringa. Men det er mulig å få gjort mye med et minimum av verktøy. Her brukes kniv til å risse for nedfelling i overhogget i vårt forsøk på rekonstruksjon av tømringa i bygning 4 fra Klemenskirkegravningen. Foto Kai Johansen

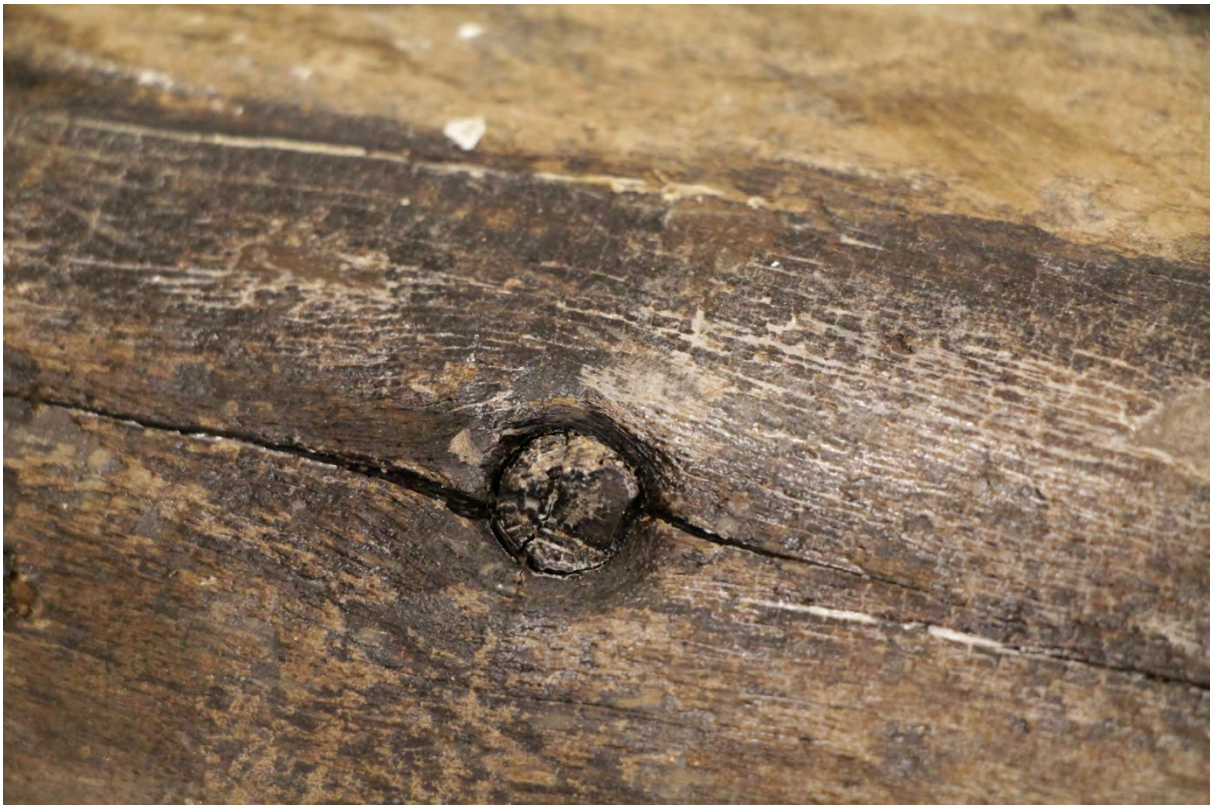
Figur 4. Informasjon fra en liten grankvist på stokk N35270. Kvisten er liten, og ser ut til å være brukket av. Det er ikke noe spor etter eggverktøy, yteveden er urørt i hele flaten omkring kvisten. Dette sier oss at barken trolig er løypt av treet som betyr at det må være felt på forsommeren, første halvdel av juni. Kvisten er typisk for små kvister vi finner langt nede på grantrær, gjerne som tørrkvist. Trolig er dette en førstestokk, fra den nederste delen av treet. Foto Per Steinar Josteinsson Brevik.

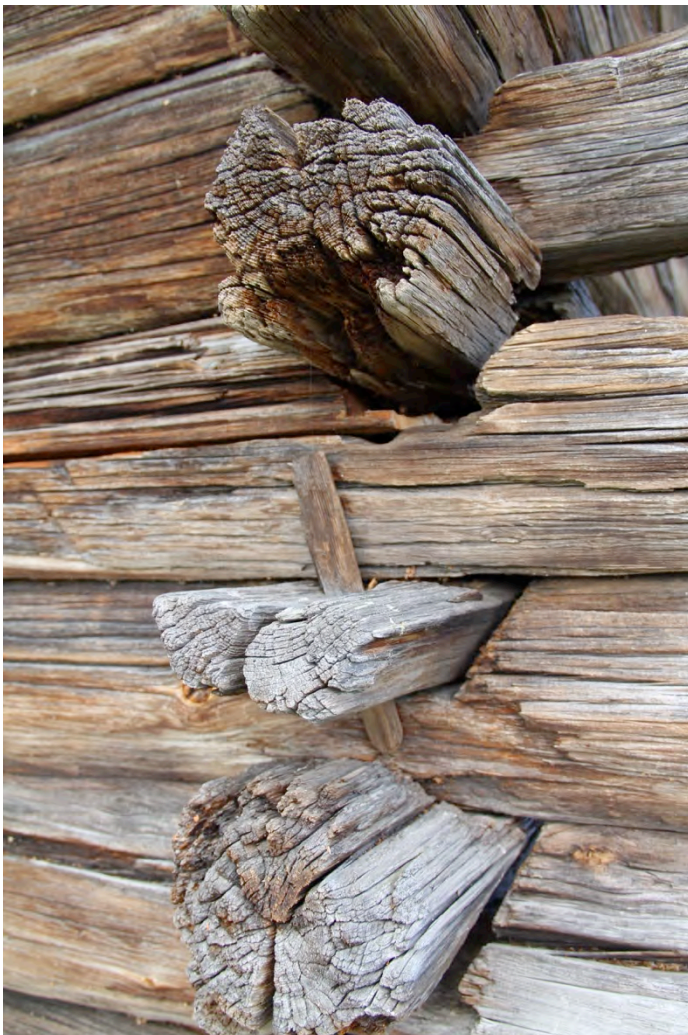
Figur 5 Rännknuter i et härbre fra middelalder i nærheten av Mora i Sverige. Knuten er i hovedsak uforandret i en periode på nesten 1000 år, fra omkring år 1000 til inn på 1800-tallet. Foto Per Steinar Josteinson Brevik

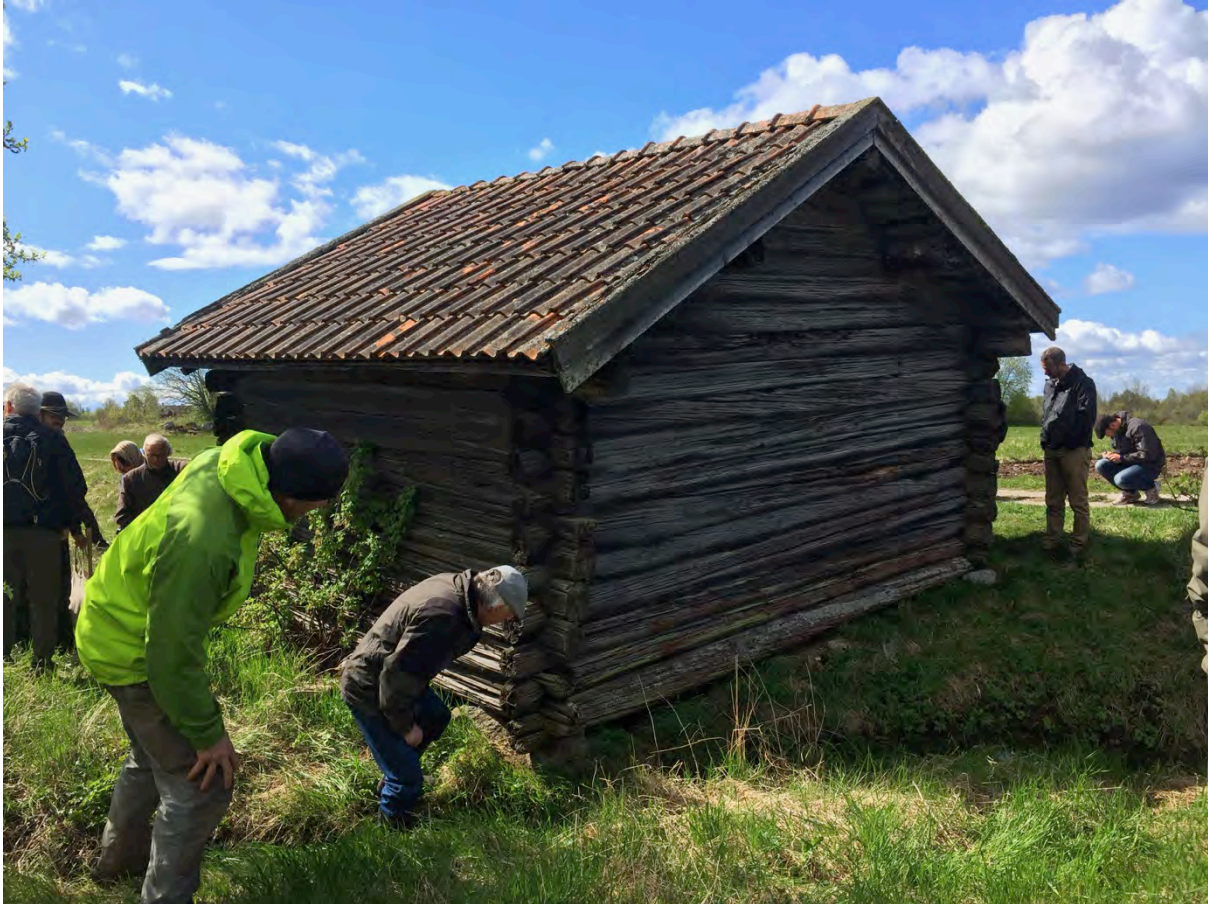
Figur 6 Deltakere på et seminar om middelaldersk byggeskikk i Dalarna i Sverige studerer tømringa i Blånesladan. Tømmeret i denne ble hogd 1293-94. I motsetning til i det norske materialet, som ofte er rikt dekorerte stasbygninger, er bevarte middelalderske tømmerbygninger vanlige enkle gårdshus, noe som gjør materialet svært interessant. Det er dessuten et stort potensial for nye oppdagelser, da det er gjort få undersøkelser av dette i mange områder. Foto Per Steinar Josteinson Brevik

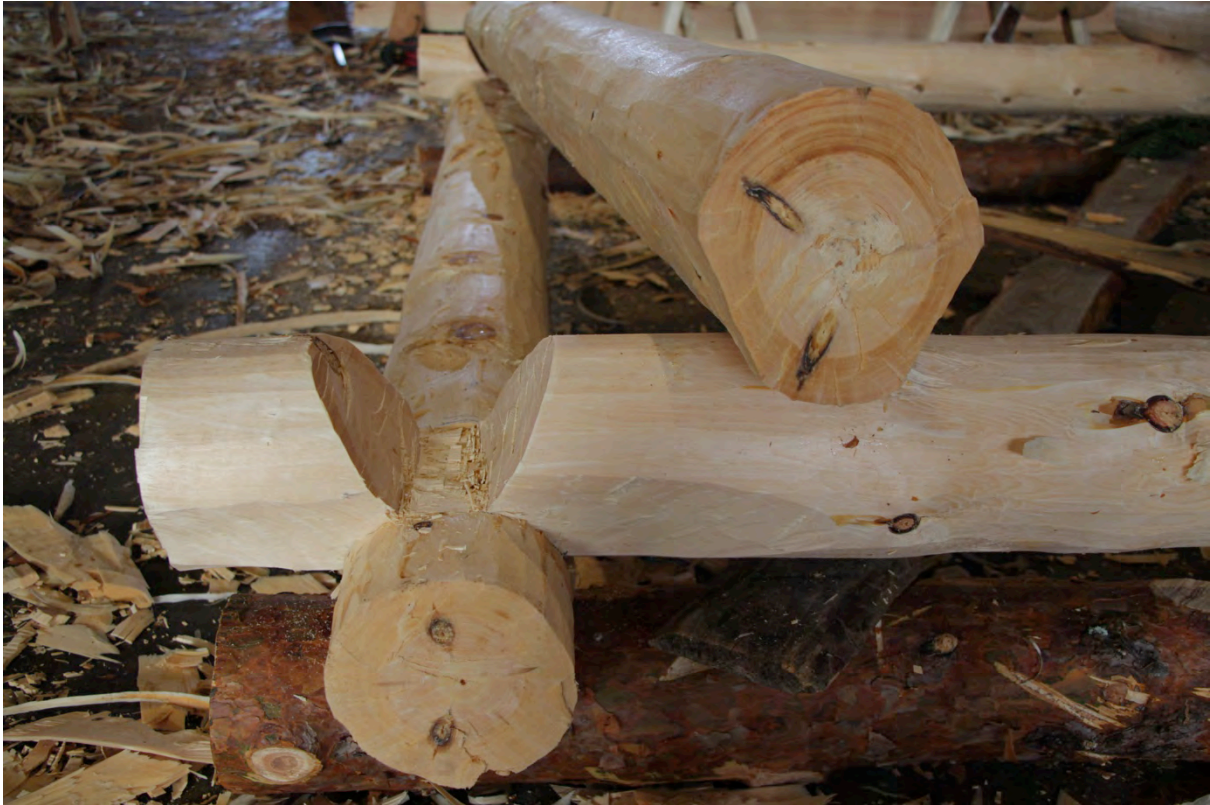
Figur 7 Fra arbeidet med å rekonstruere tømringa i knuten i bygning 4 fra Klemenskirkeutgravingen. Et enkelt findalslaft. Foto Per Steinar Josteinson Brevik.

De knutene vi finner igjen som grunnleggende i størstedelen av dette materialet er de som på norsk oftest omtales som vagenov og findalslaft. Vi velger her å forholde oss til det skille mellom vagenov/vaggehogg og findalslaft/findalshogg som Arne Berg bruker. Vagenov omtaler han som en knute der stokken som skal felles ned er rund, og nedhogget i stokken under som den skal felle ned i også er rundt. Stokken kan da vri seg/ rotere i knuten. Findalshogget har imidlertid det som trolig allerede i middelalder ble kalt kinninger, to hogde plane flater på siden av stokken i nedre halvdel av denne. Dette gir en trapesform i halsen på stokken (Berg, 1989).

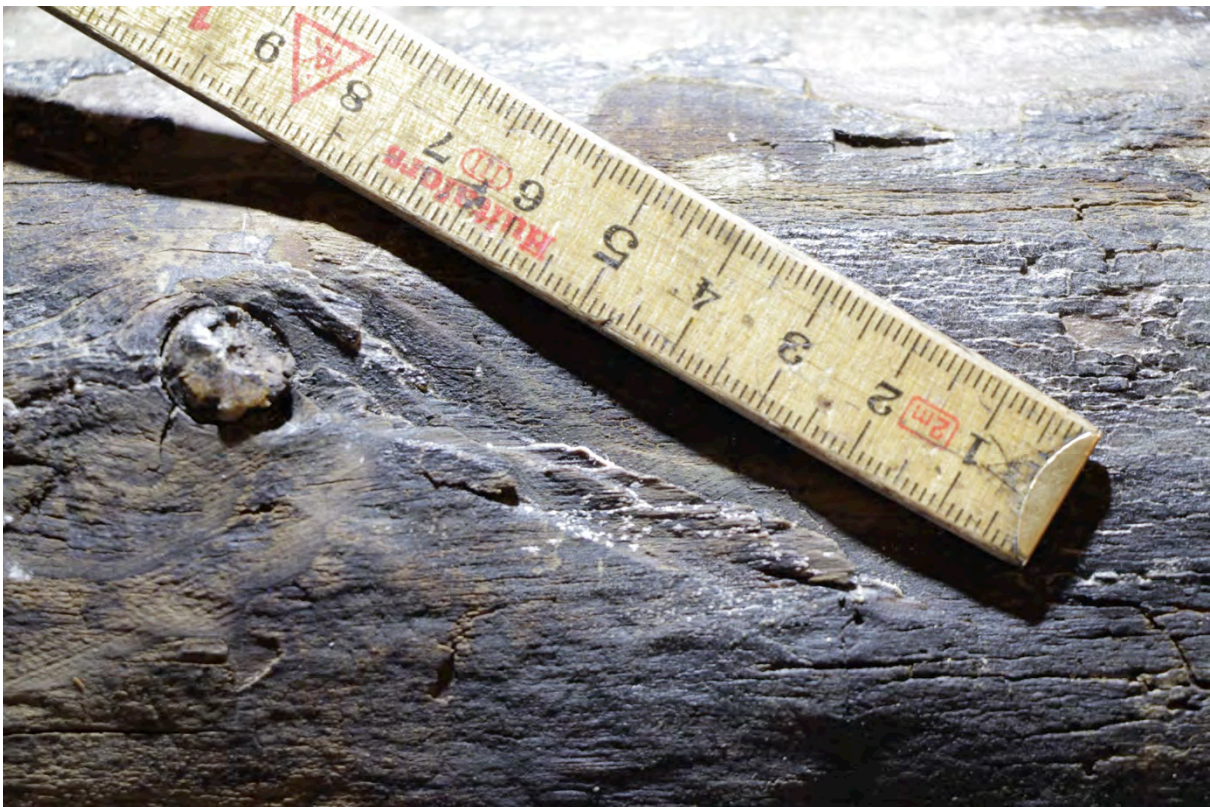
Figur 9 I forhold til detaljtegningens tolkning med i hovedsak vekt på ytre form og skraverte flater, blir den originale stokken en kilde til mange detaljer og kunnskap. Som her, hvor vi både kan se at overflaten består av yteved uten spor av barking med eggverktøy, det vil si at barken trolig er løypt, og et stoppspor etter et øksehogg der man kanskje har hogd vekk kvister. Trolig er det meste av økseeggens bredde synlig her, det vil si en eglengde på omtrent 75-80mm.

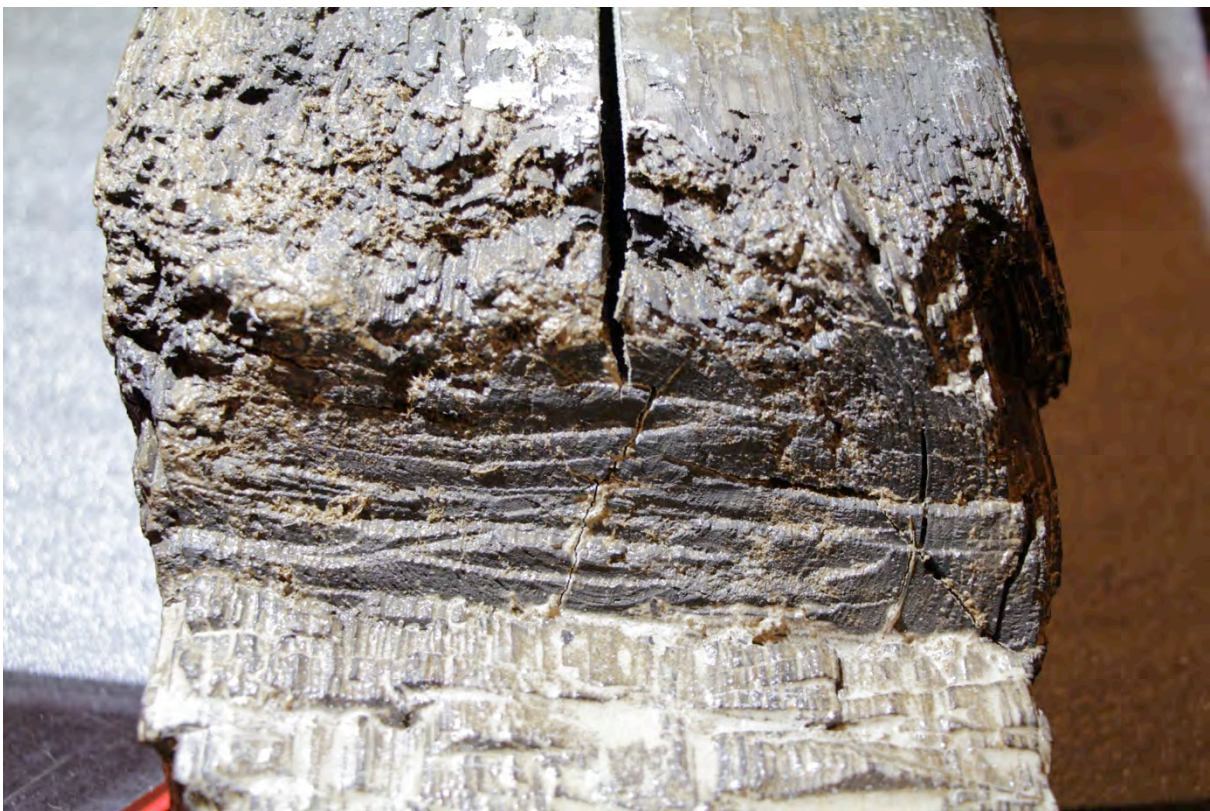
Figur 10 Her ser vi tydelige hoggespor i knuten. Det er mange hogg, kanskje med ei nokså lett øks eller lite kraft. Hoggene ligger nesten vannrett på stokken. Vi ser også at det er hogd langt gjennom marg. Bunnen i overhogget er grovt tilhogd med mange hogg rett ned. Foto Per Steinar Josteinsson Brevik

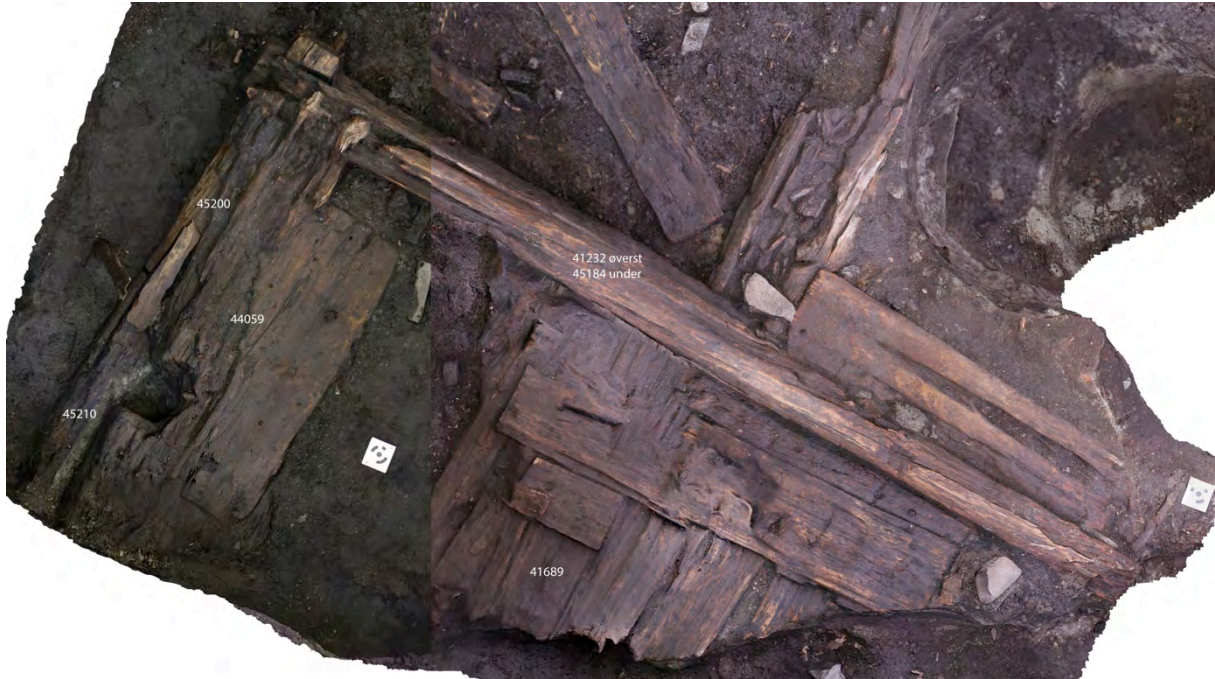
Figur 11 Illustrasjon NIKU

Figur 11 er et ortofoto (fotografi som er georeferert, det vil si at det er plassert nøyaktig geografisk og kan brukes som en korrekt gjengivelse av strukturen sett ovenfra, som et kart eller plantegning) av bygning 4 med alle bygningsdeler som er tolket til å tilhøre denne ennå på plass. Her ser vi bevart utstrekning a bygningen, med bevarte deler av golv (41689 (kontekstnummer på foto)), deler av moldbenk (44059), gavlveggens veggstokk og svill (41232 og 45184) og langveggens svill, som består av to stokker skjøtet sammen (45200 og 45210). Disse numrene vil bli brukt når vi videre i gjennomgangen under refererer til de ulike bygningsdelene.

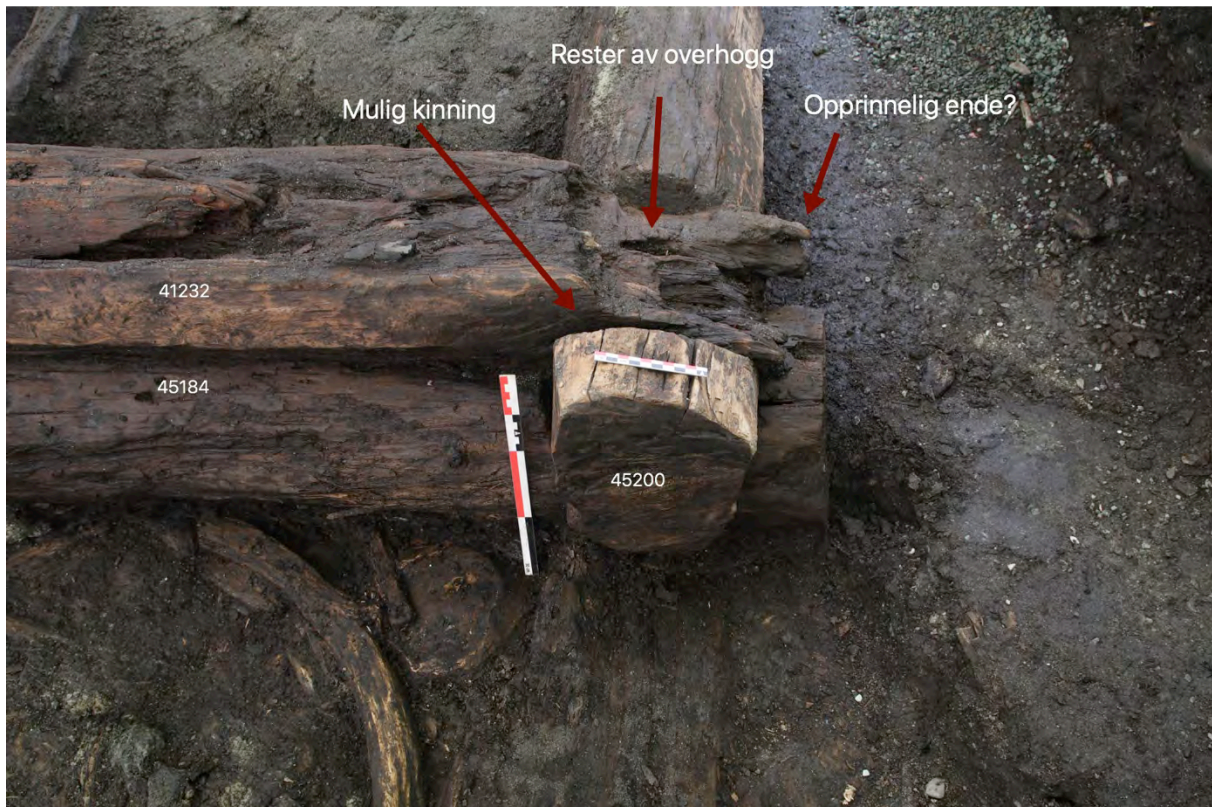
Figur 12 er et bilde av knuten sett på skrå nedover fra nord og utsiden. Her er rester av den svært dårlig bevarte stokken som lå på langveggsvilla fjernet. Veggstokk 41232 ligger fortsatt på plass, og vi ser rester av et overhogget i denne. Overhogget er såpass dårlig bevart at det er lite informasjon å hente. Det kan se ut som om det har en nokså flat bunn, og at det er øksehogg som går vertikalt ned i denne, trolig i forbindelse med å fjerne tre her.

Figur 12 Foto NIKU, påtegninger av Per Steinar Josteinsson Brevik

Den delvis bevarte siden i overhogget kan se ut som den har vært skrå, men denne er usikker. Novhodet på 41232 er så skadet at det er vanskelig å si om det har gått like langt ut som på syllstokken 45184. Slik det ser ut kan det ha vært noe kortere om enden på 41232 utenfor nova representerer den opprinnelige lengden. Det er imidlertid usikkert. Vi ser også antydning til det som kan være kinning på 41232.

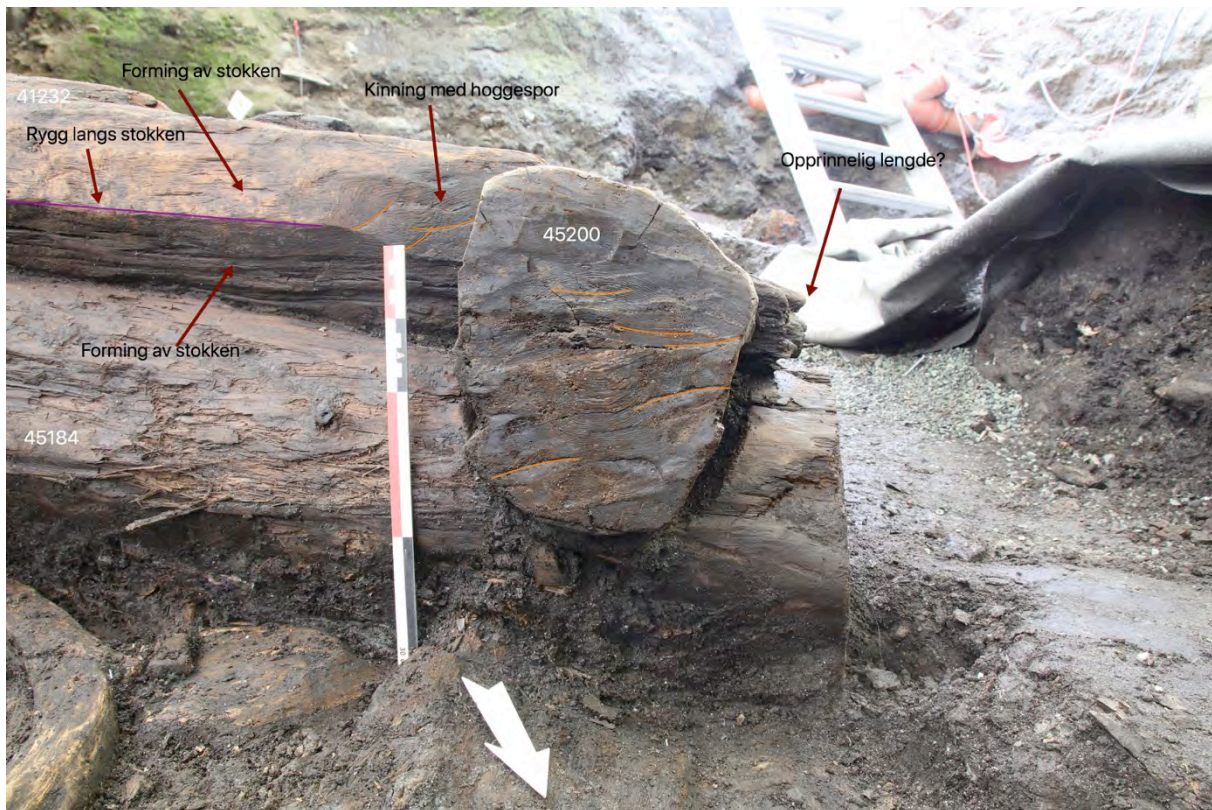
Figur 13 Foto NIKU, påtegninger av Per Steinar Josteinson Brevik

Figur 13 er fotografert fra samme retning men nede i bakkenivå. Her er det flere spor som dukker opp. Vi ser at 41232 er formet i noe grad. Det er en markert rygg langsetter midten på siden av stokken. Denne er trolig oppstått som resultat av en bevisst forming av stokken, men det er litt vanskelig å se ut ifra dette bildet. Vi ser også kinningen inn mot nova nokså tydelig, og vi ser også enkelte hoggespor i denne. på dette bildet ser vi enden/novhodet av langveggens svill 45200 tydelig. Det er tydelige spor etter at denne er kappet med øks (spor er markert på foto) og det ser ut til at øksehoggene er kommet både fra undersiden og oversiden, noe som tyder på at stokken er kappet i lengde før den ble lagt endelig på plass. Vi kan ikke se spor etter oppmerking for lodding av stokken i enden. Vi ser også at svilla 45200 har en tilhogd form i novhodet, men denne ser ikke planmessig ut, annet enn at det kan se ut som den er tilhogd mest regelmessig i nedre halvdel. Det er kanskje også naturlig, da det er den delen som felles ned i

motstøtende svill 45184. I øvre del av 45200 kan det se ut som naturlig yte er bevart i stor grad.

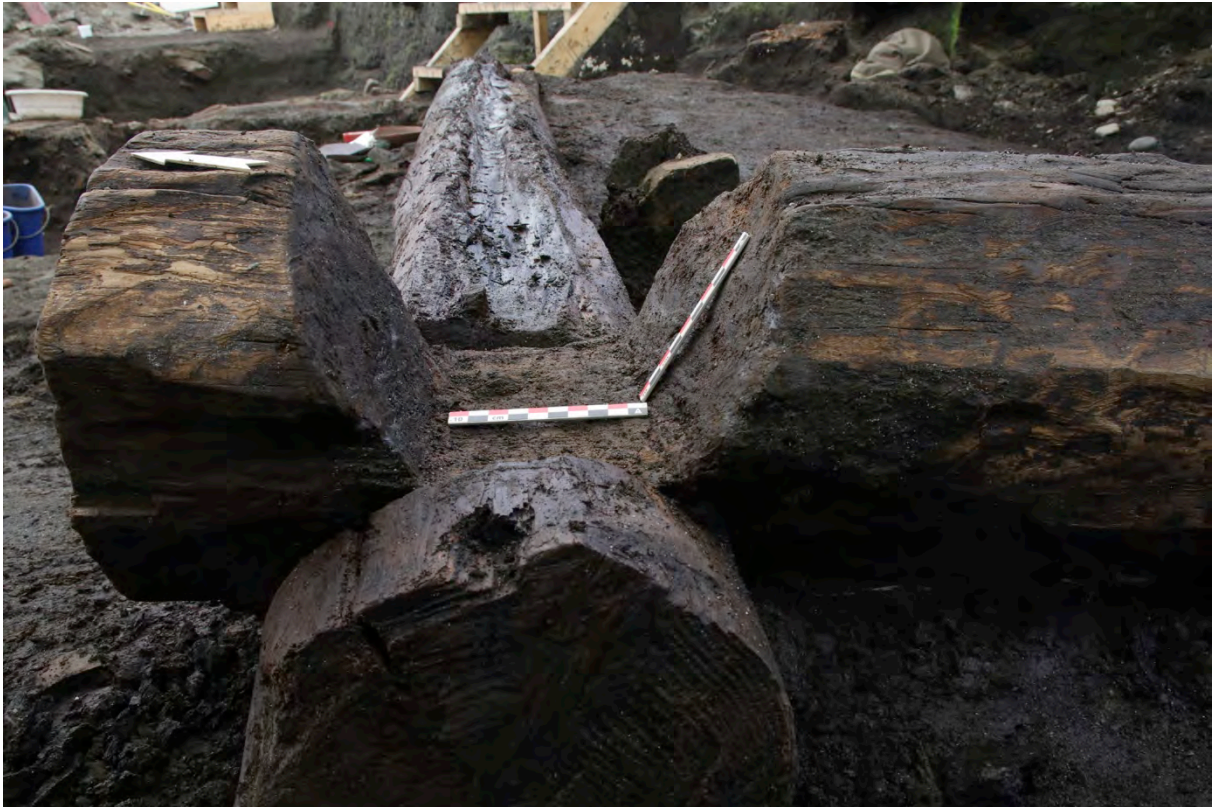
Figur 17 Foto NIKU

Hvordan ser det så ut etter at stokken 41232 er fjernet? Figur 17 er fotografert slik at vi ser langsetter 45184. Det er en markert grop langsetter oversiden av stokken, som vi ved første blick kunne tro var et måsåfar, men da på oversiden av svilla. Det er i så fall uvanlig, og trenger en nærmere undersøkelse. Ingen hoggespor er synlige i denne gropa på dette bildet. Vi ser også at denne gropa ikke går på utsiden av knuten mot oss i bildet, her er det en naturlig runding i stokken. På bildet er overhogget i 45200 tydelig. Det har nesten rette sider og flat bunn. Vinkelen på sidene er noe ulik. Overhogget går dypt ned, men det er ikke mulig å se på dette bildet hvordan det forholder seg til marginen i stokken.

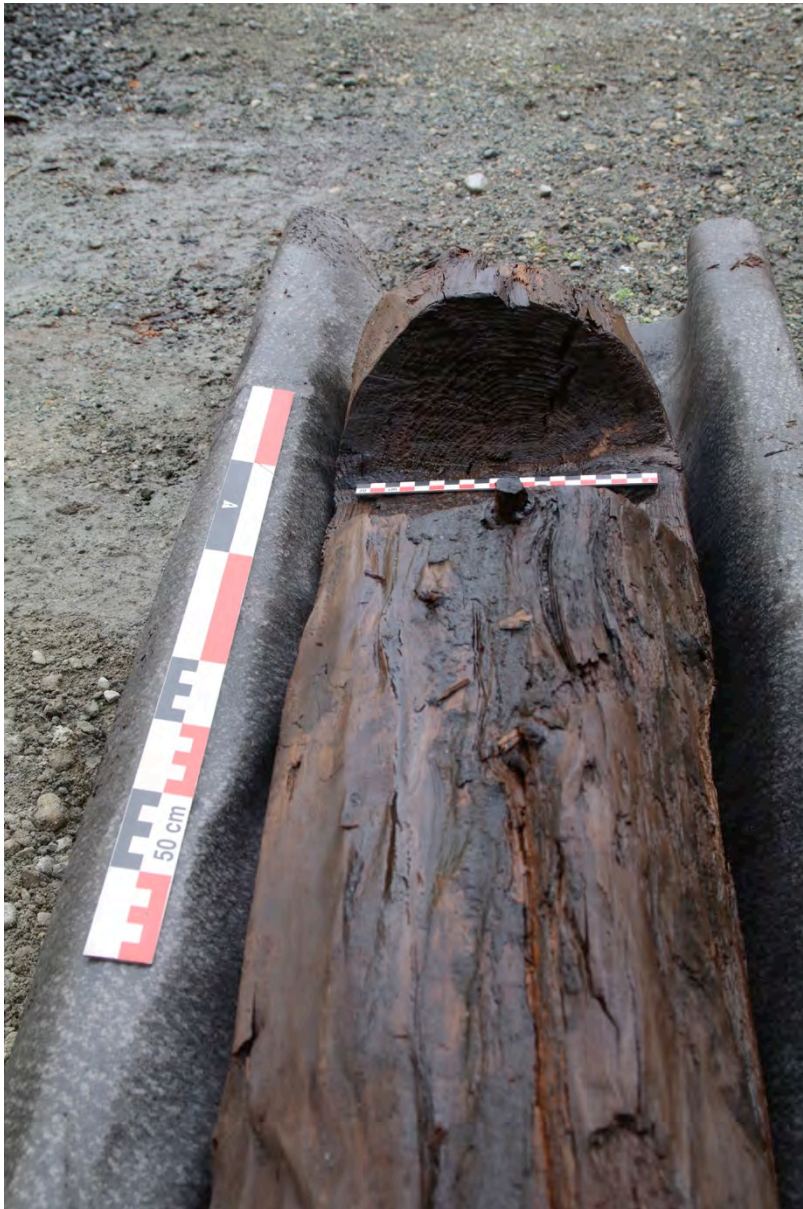
Figur 18 Foto NIKU

41232 ned i 45184. Når vi ser at sistnevnte er i hurtigvokst virke, mens 41232 ser ut til å være mer tettvokst, vil denne være naturlig hardere og derfor kunne komprimeres mindre enn 45184. 45184 Virker lite bearbeidet, og det kan se ut som det er yteved i mye av flaten vi ser.

Figur 18 er av den samme stokken som i figur 7, men fotografert langsetter stokken den andre veien. Her er det flere ting som tyder på at gropa på oversiden av stokken ikke er hogd, men en nedpressing av stokken. Kvisten som vi ser inntil overhogget, stikker opp over resten av treverket, noe som forteller oss at treverket rundt er presset ned. Den mye hardere kvisten blir stående igjen. Det er heller ikke noen synlige spor etter bearbeiding oppe på stokken. Det ser imidlertid ut som det er en naturlig yte som er deformert. Trolig har vekten av massene over presset

det ikke spor etter noe hogging, og gropa i toppen skyldes nok kompresjon som følge av trykk ovenfra.

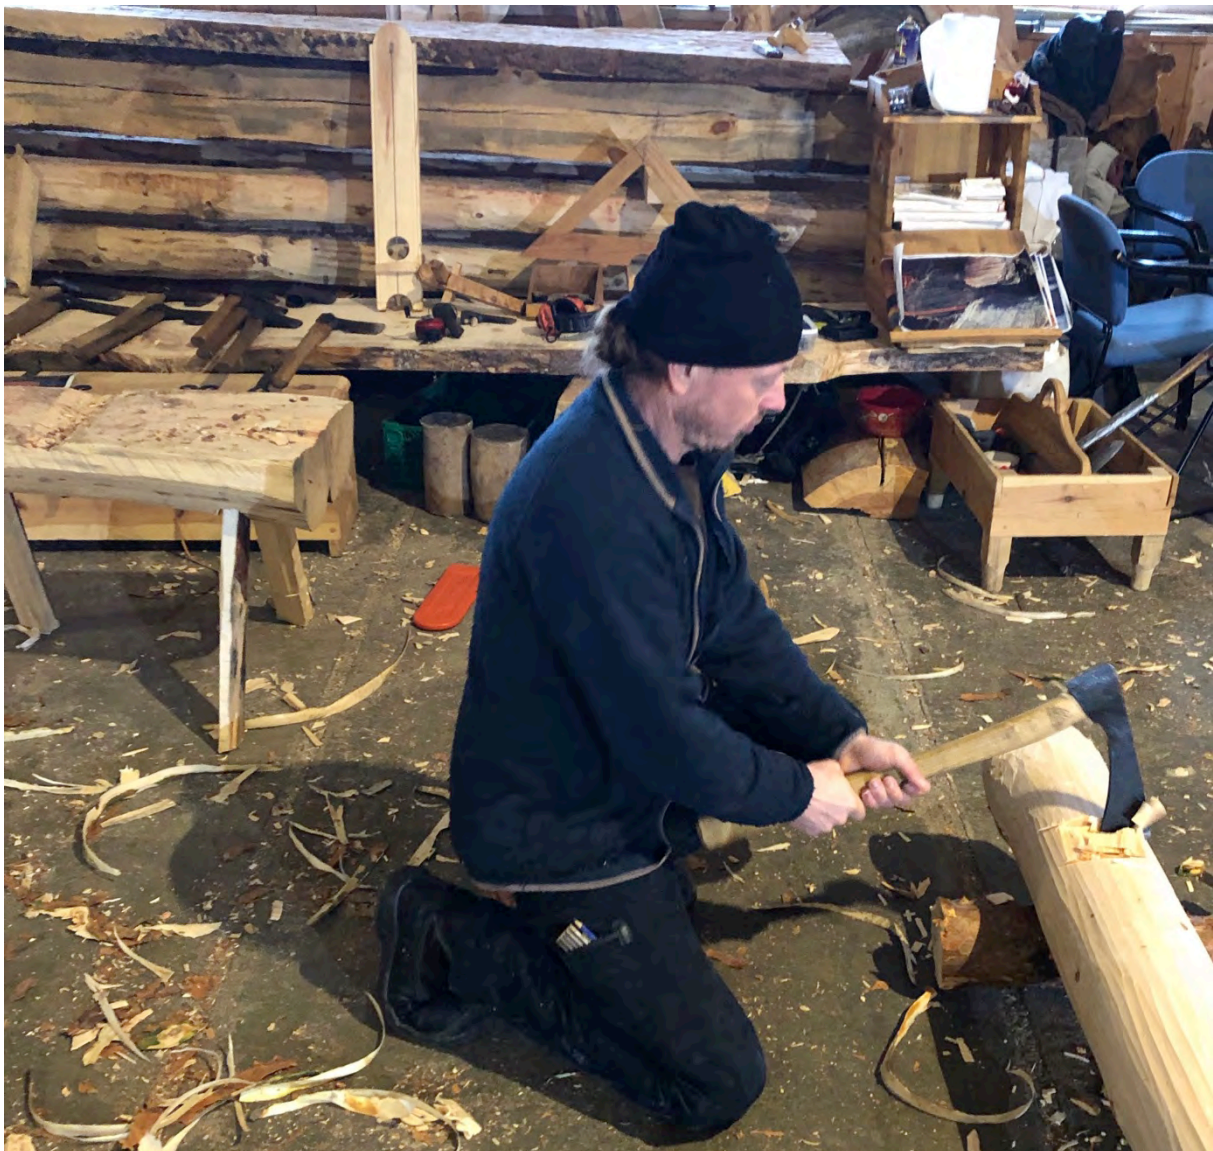
Figur 21 Per Steinar hogger ut overhogget i svilla underrekonstruksjonsforsøket. Stokken ligger lavt og han setter seg på huk for å få en bedre arbeidsstilling. Foto Kai Johansen

at personen har stått på det som er utsiden av svillen (opp i bildet), og hugd litt på skrå nedover. Den nokså flate vinkelen på hoggene kan tyde på at stokken enten har vært løftet noe opp eller personen har sittet ned på kne under hogginga. Personen har hogd i en jevn vinkel uten å flytte seg mye. Kanskje kan vi tenke oss en posisjon omtrent som Per Steinar har i figur 21, hvor han sitter delvis på kne/huk, og stokken er løftet litt opp fra bakken. Det vil gi en vinkel i hoggesporene omtrent som på figur 20.

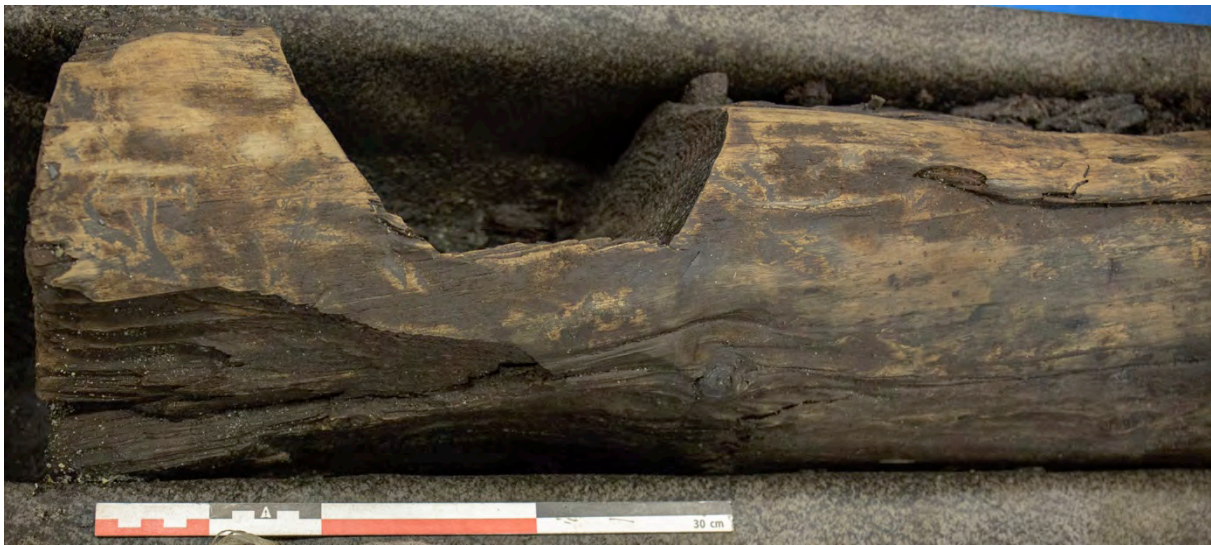
Figur 22 Foto NIKU

Figur 22 viser området ved knuten i svillstokk 45184. Her er treverket nokså godt bevart, og tydelige riss eller andre spor ville nok vært synlig. Det er ingenting vi kan se som kan knyttes opp til merking. Vi ser også at det er svært liten grad av bearbeiding av stokken, og yteveden ser tilnærmet ubearbeidet ut. Trolig er barken løypt av virket. Materialet ser ut til å være gran, og den er hurtigvokst. På undersiden av stokken under knuten går stokken oppover i en bue. Dette er kompresjon/avtrykk etter en stein som var fundament under hjørnet av bygget, og det er ikke hogd her.

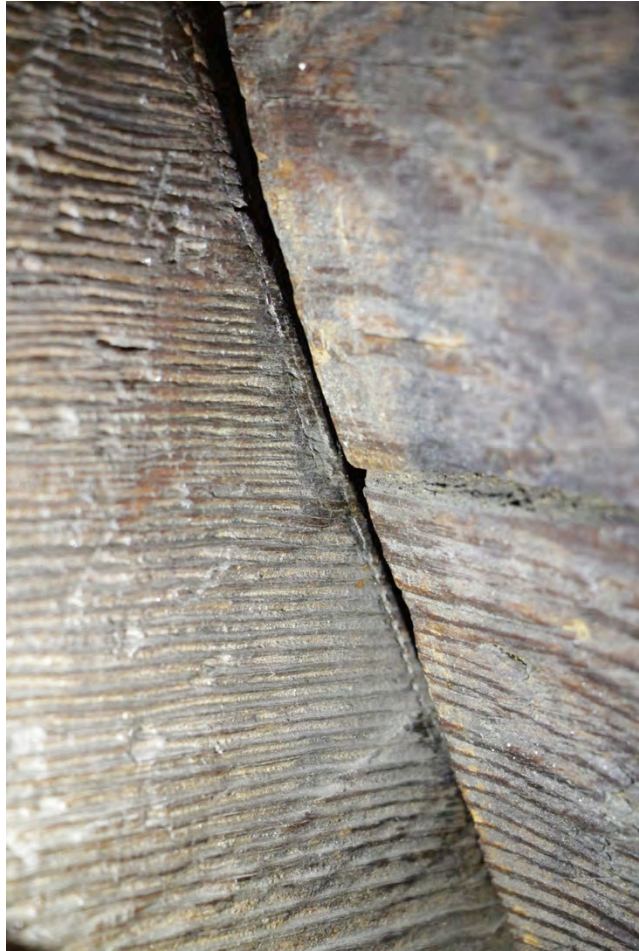
Figur 23 Spor etter merking med et spisst redskap i en knute i Uvstua fra Rennebu, i dag i kirkesamlingen ved VM NTNU. Dette er trolig spor i forbindelse med tømringa. Bygget er datert til 1249. Ingen slike spor er funnet i vårt materiale. Foto Per Steinar Josteinson Brevik

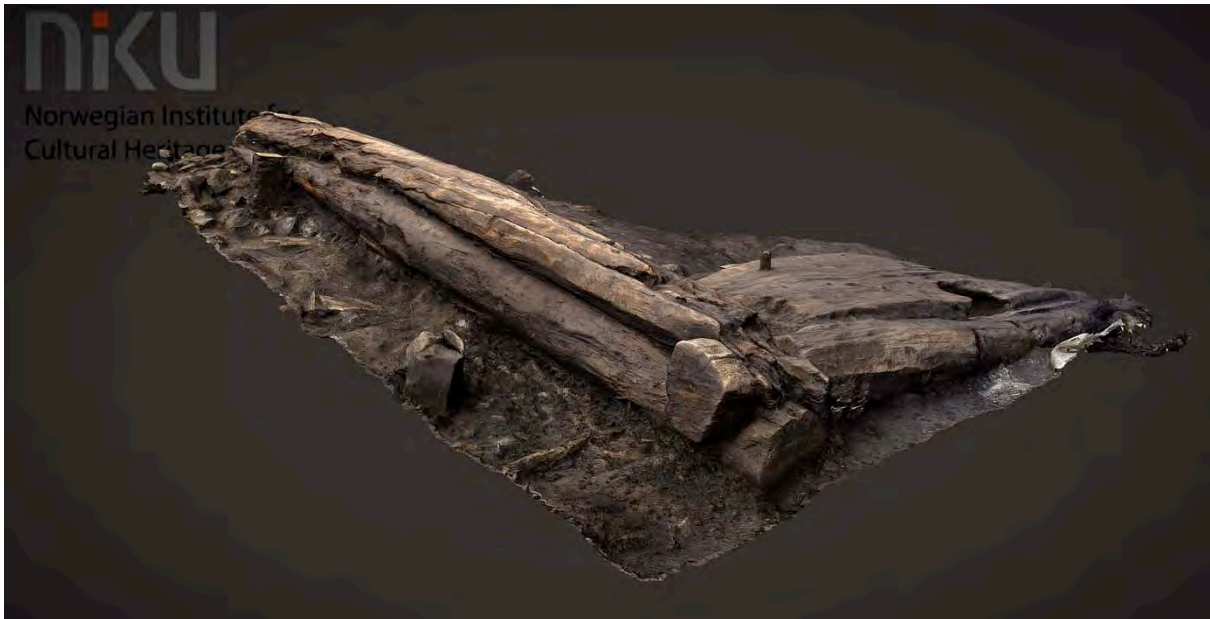
Figur 24 Illustrasjon fra NIKU

3D modellen er fin for å få en oversikt over konstruksjonen og gir muligheter til å betrakte den fra alle vinkler. Oppløsningen i modellen er imidlertid for dårlig til at den kan brukes til detaljerte studier av konstruksjonen. Siden dette er basert på foto som er tatt mens alt lå på plass er det heller ikke mulig å se inni konstruksjoner. Det er en fin måte å presentere bygningslevningene på og for å få en oversikt, men er lite brukbar som egentlig dokumentasjon, til det er oppløsning og detaljer alt for dårlige.

Figur 24 er et skjermbilde fra nettsiden.

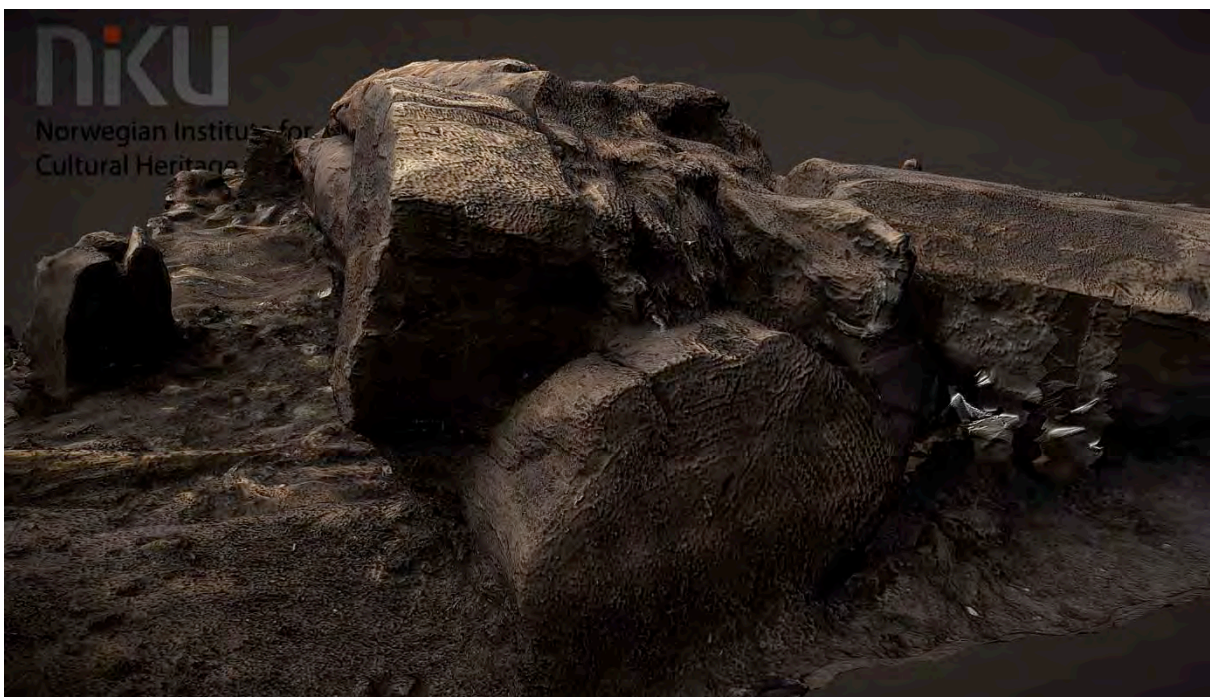
Figur 25 Illustrasjon fra NIKU

Som vi ser i figur 25 er det dårlig oppløsning og lite detaljer å se når man går nærme.

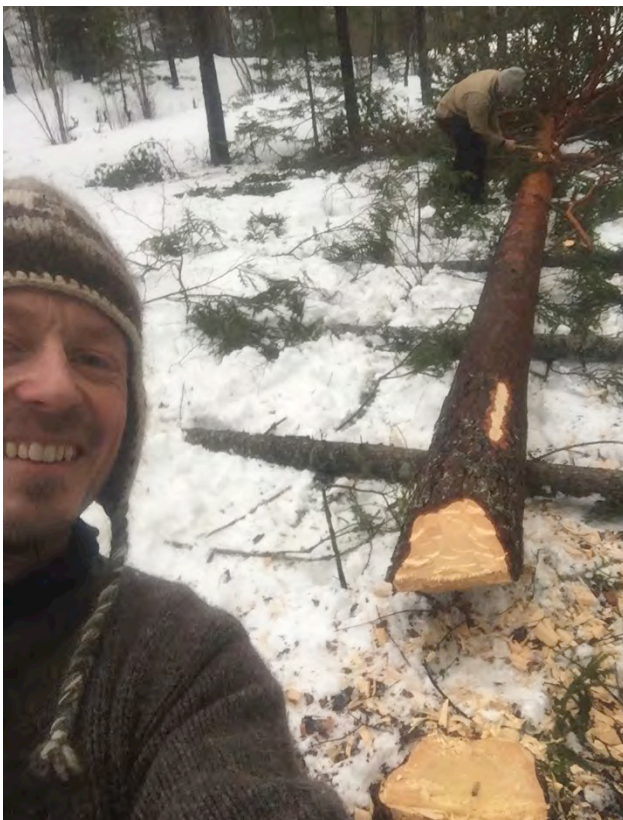
Figur 28 En del tømmer ble felt med øks. Her er furua felt på lunner så den er lettere å håndtere, og ikke forsvinner ned i snøen. Foto Per Steinar Josteinsson Brevik

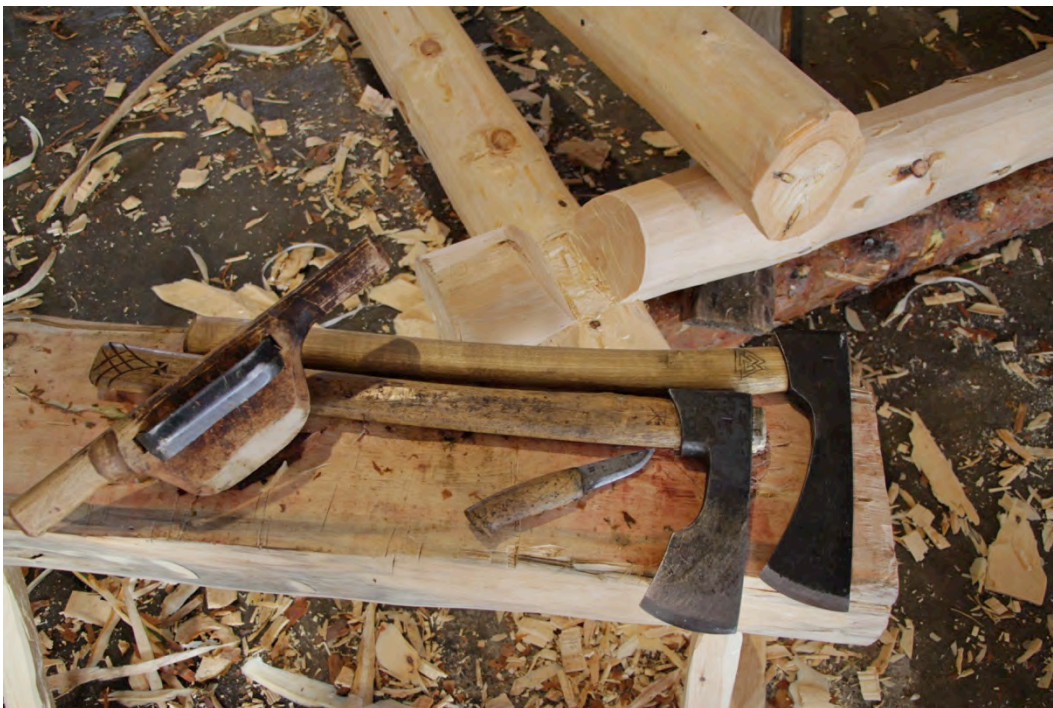
Figur 29 Verktøykista vår for tømringa av rekonstruksjonen av nova fra bygning 4 under Klemenskirken. Øks, kniv og pjal. Pjålen er ikke med fordi det var spor på originalmaterialet etter det, men fordi vi måtte barke stokkene. På originalmaterialet er barken trolig løypt. Foto Kai Johansen

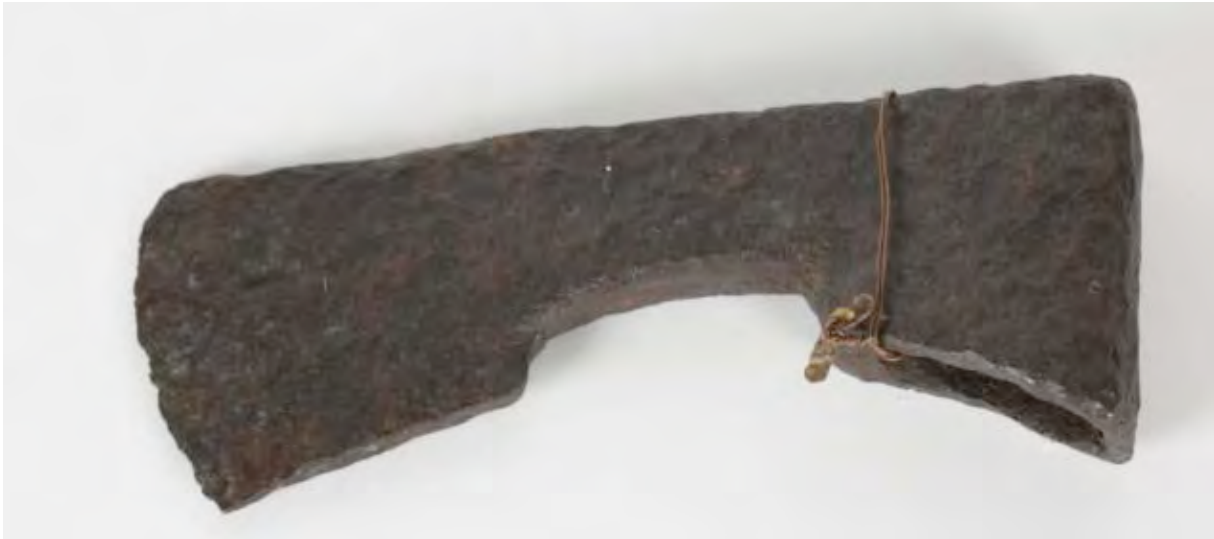
Øks NFL.06537

Figur 30 Inventarnummer: NFL.06537. øks i samlingen til Norsk Folkemuseum (Stigums magasin) Beskrevet som øks fra Telemark, trolig middelalder. Eggbredde 8 cm, lengde 21,3 cm. Foto Norsk Folkemuseum.

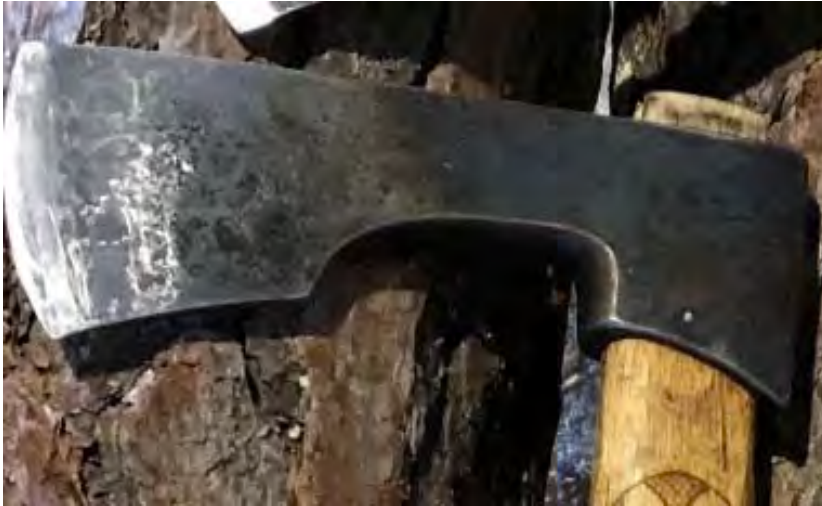
Figur 31 Replika av NFL.06537, smidd av Bertil Pärnsten. Foto Kai Johansen

Vår skaftlengde: 62cm, nesten rett skaft.

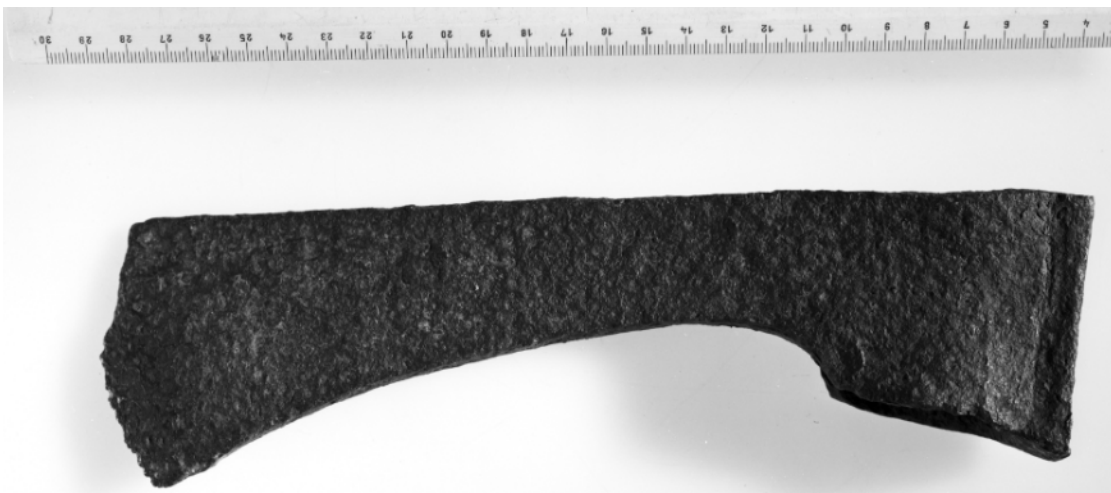
Øks C34310

Figur 32 Museumsnummer: C34310. Øks av jern. Middelalder fra Akershus. I samlingen ved Kulturhistorisk museum Oslo. Foto Kulturhistorisk museum.

Eggbredde 7 cm, lengde øks 25,5 cm. Vår skaftlengde: 62cm, nesten rett skaft. Vekt 1026 gram.

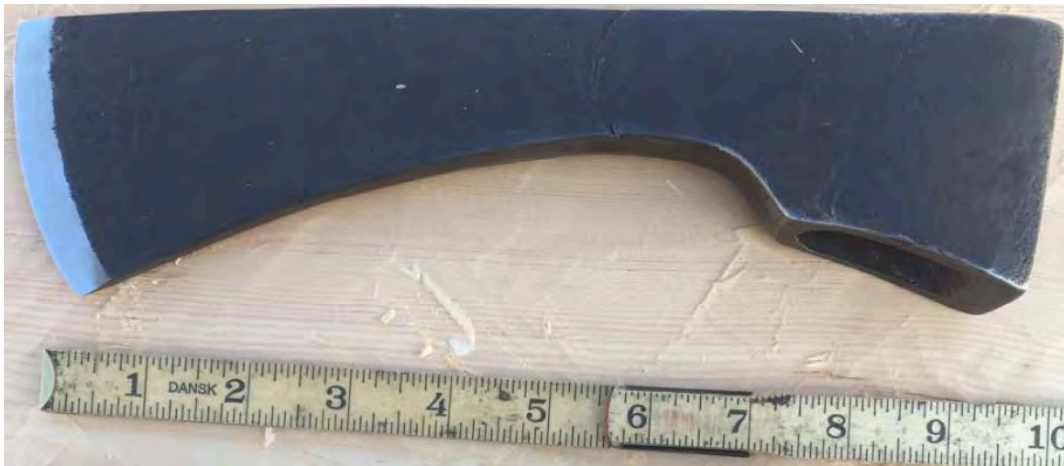
Figur 33 Replika av C34310 smidd av Bertil Pärnsten. Foto Kai Johansen.
