Prosjekt 7 – 2019

Laft i Trondheim i tidlig middelalder

Dokumentasjon, tolkning og rekonstruksjon av bygninger, handlinger og verktøy ut ifra arkeologiske kilder - fra handverkerens ståsted.

RAPPORT BACHELOROPPGAVEN

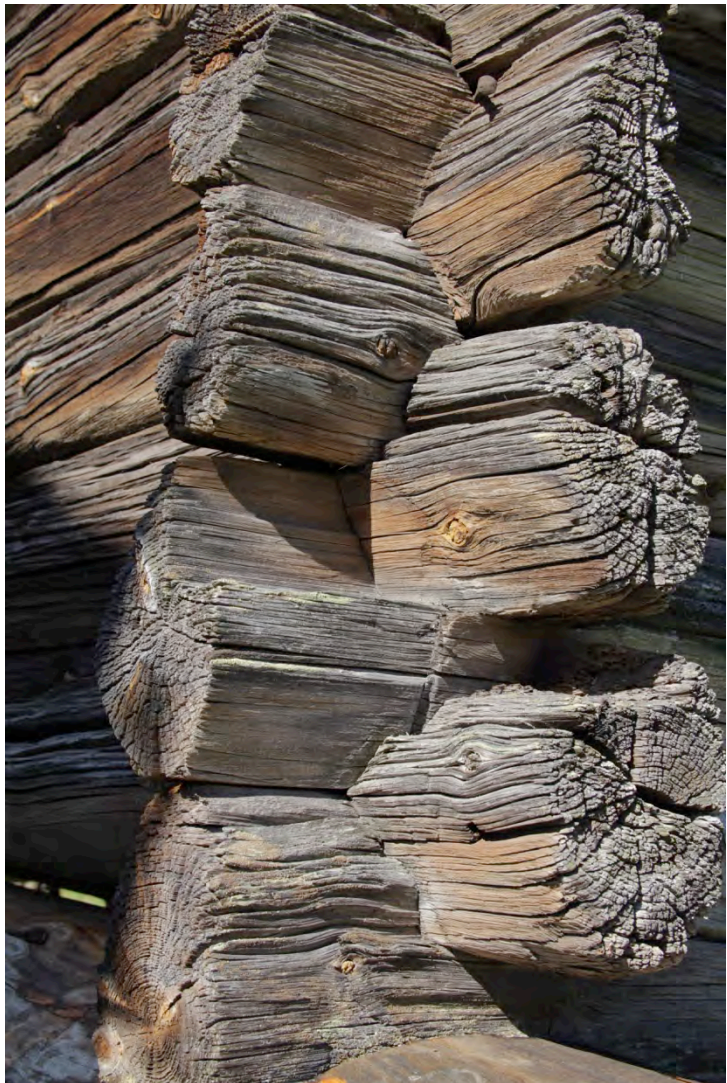
Figur 35 Nov på Kyrkhärbret i Älvdalen i Sverige. Bygget er datert 1285. Dette er i prinsippet de samme knutene som vi tømret med Björn, og det er svært lite som skiller dette fra tømringa vi finner i Trondheim i tidlig middelalder. Foto Per Steinar Josteinsson Brevik

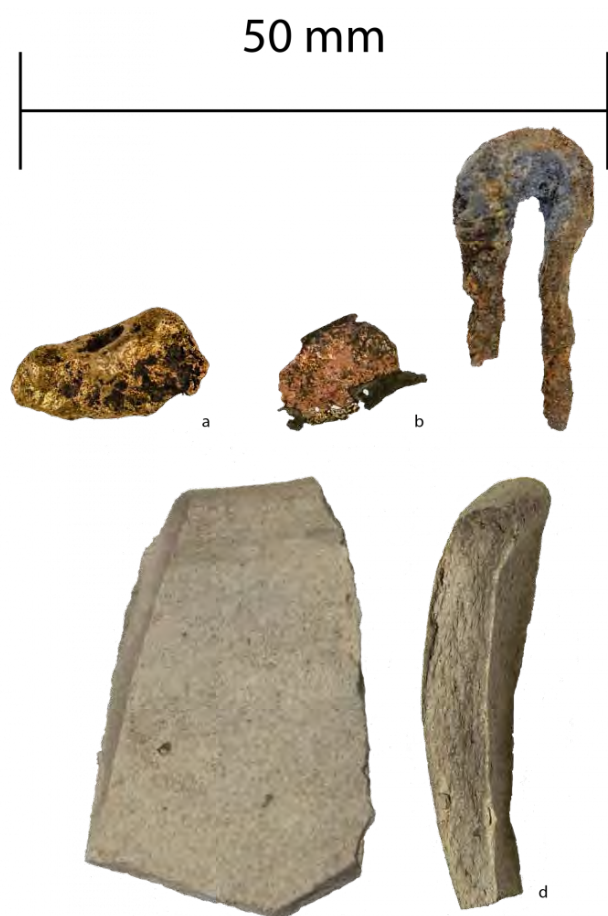
Figur 36 Funn koblet til bygningene 1 og 3 under Klemenskirken. Disse er spor etter finsmedarbeid. a: En bit kobberlegering. b: tynt flak av kobberlegering. c: Mulig rest av tang for smelting. d: Digelfragmenter med bevart kant. Foto NTNU og NIKU.

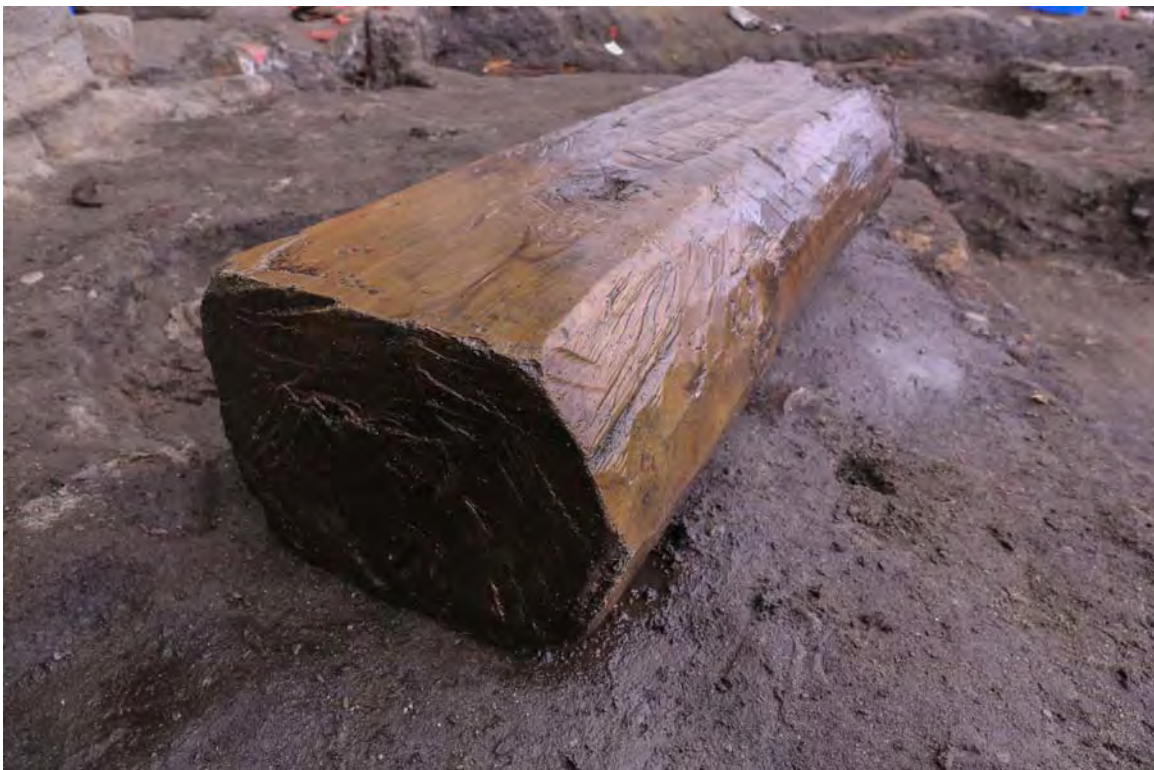
Figur 37 Stolpen funnet under Klemenskirken, og som trolig tilhører den første kirken på stedet, datert til mellom 1010 og 24. Stokken er fint bearbejdet og har blant annet spretteteljing i jevne band. Foto NIKU.

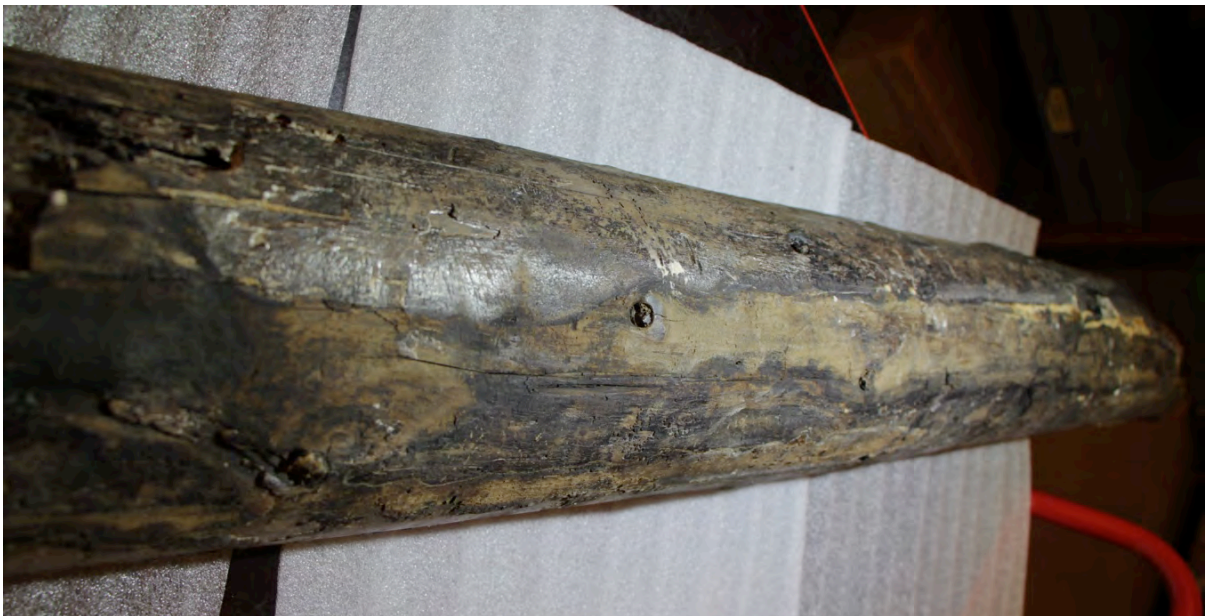
Figur 38 På undersiden av veggstokk N35270 er det ikke spor etter måsåfar eller annen bearbeiding. Om den originale stokken ikke var bevart, hadde vi aldri fått en sikker kunnskap om denne viktige informasjonen i dag. Dette er ikke med i noe av den opprinnelige dokumentasjon av stokken.

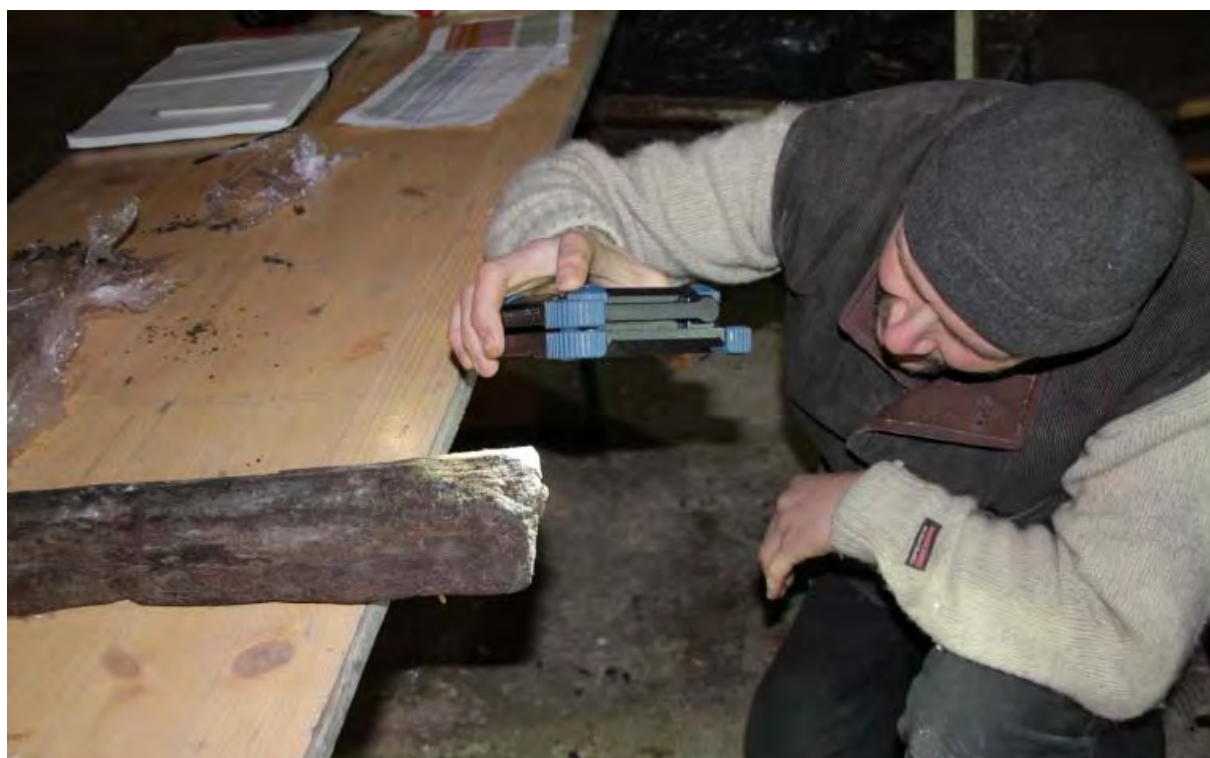
Slepelys var helt avgjørende for å kunne se og tolke verktøyspor, materialet var sterkt nedbrutt og den opprinnelige overflaten ofte slitt bort. Foto P.S.Brevik.

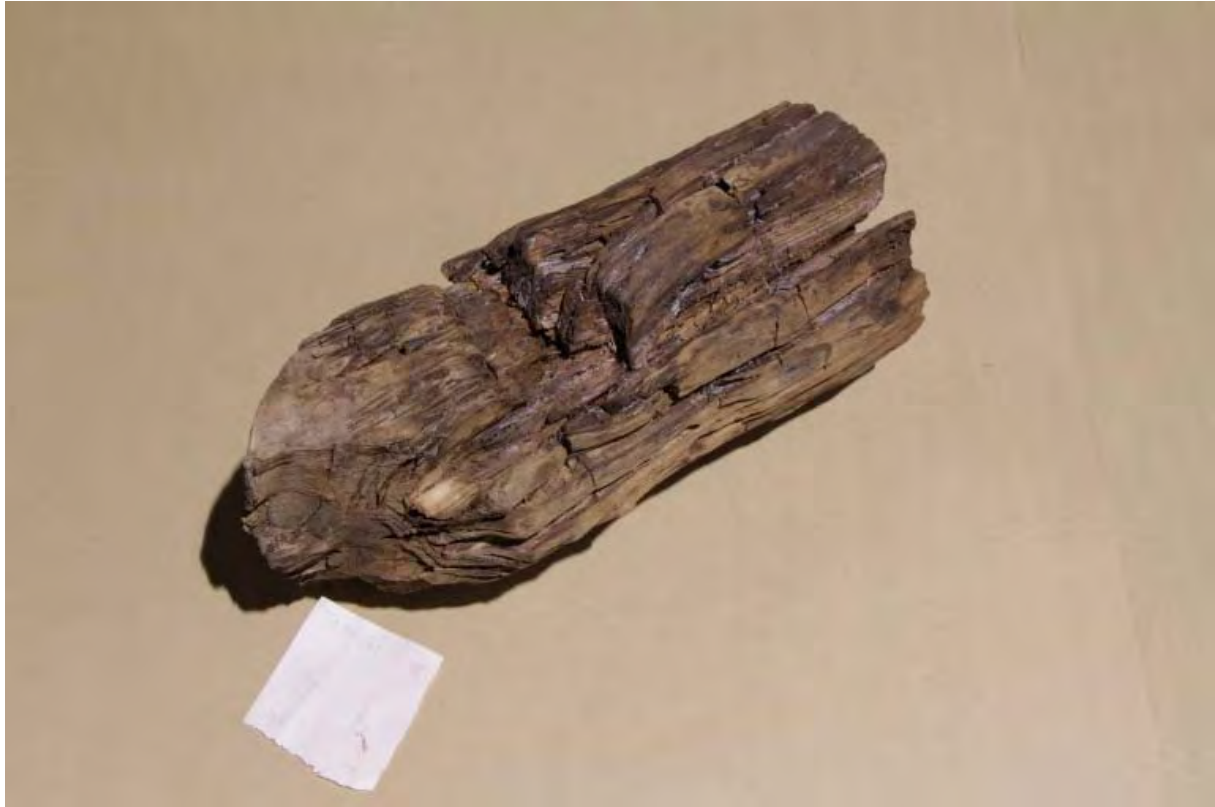
Stokkende funnet stående i jorden, trolig felleskår, og vagehogg for transport . Terje Thun hadde tatt dendrokronologiske prøver av denne stokken, dessverre var den ikke pakket inn i ettertid så den var svært inntørket og deformert. Foto P.S.Brevik

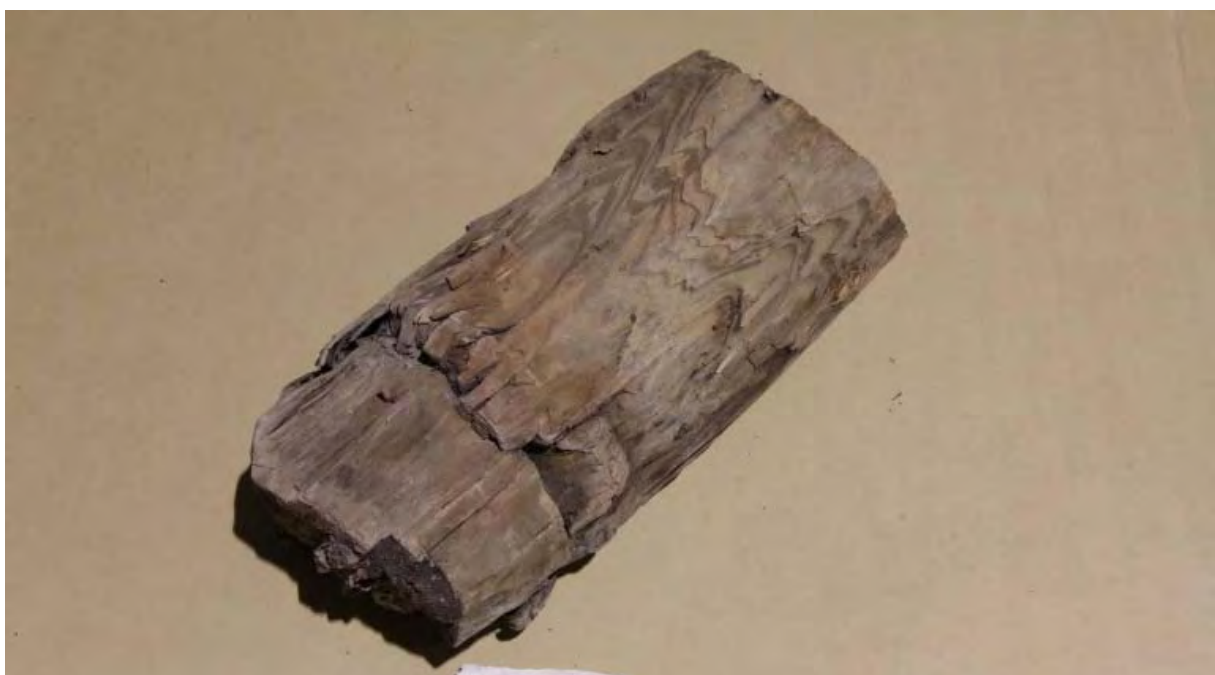
Gran, stokkende med uttak for transport, vagehogg, her ser vi tydelig bearbeiding mot enden av stokken, denne var også tatt dendrokronologisk prøve av, og også denne manglet innpakking etterpå så den var tørket helt inn. Foto P.S.Brevik

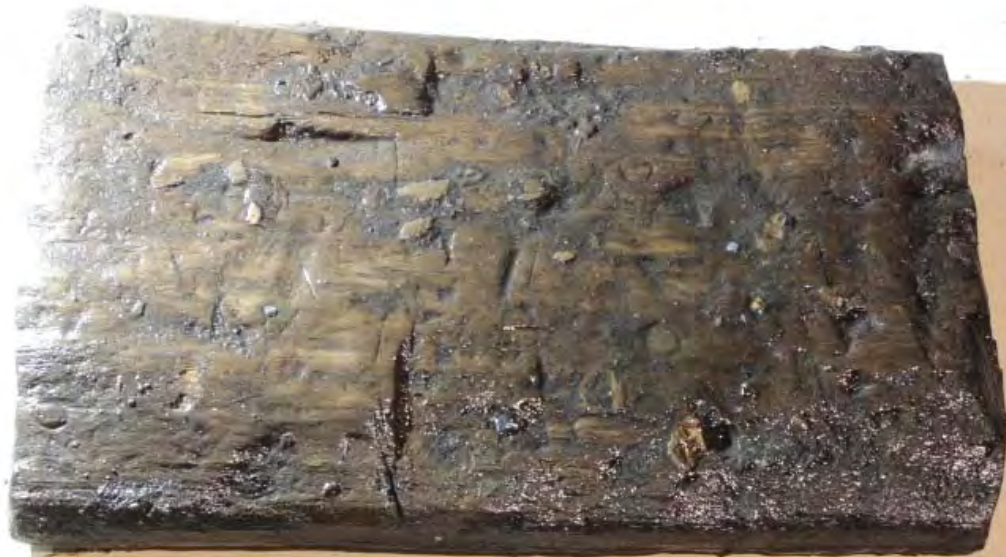
4A2017/65 26/7
- (1776) (41541)
P.10:
41564 KEG/

Liten fjøl med mange verktøy/arbeidsspor. Den var i tillegg full av skall fra hasselnøtter når vi vasket den ren. Så da vet vi hva handverkerne småspiste på 1000-tallet mellom måltidene. Sirkelformene som kan ses på overflaten er avtrykk etter nøtteskall. Foto P.S.Brevik

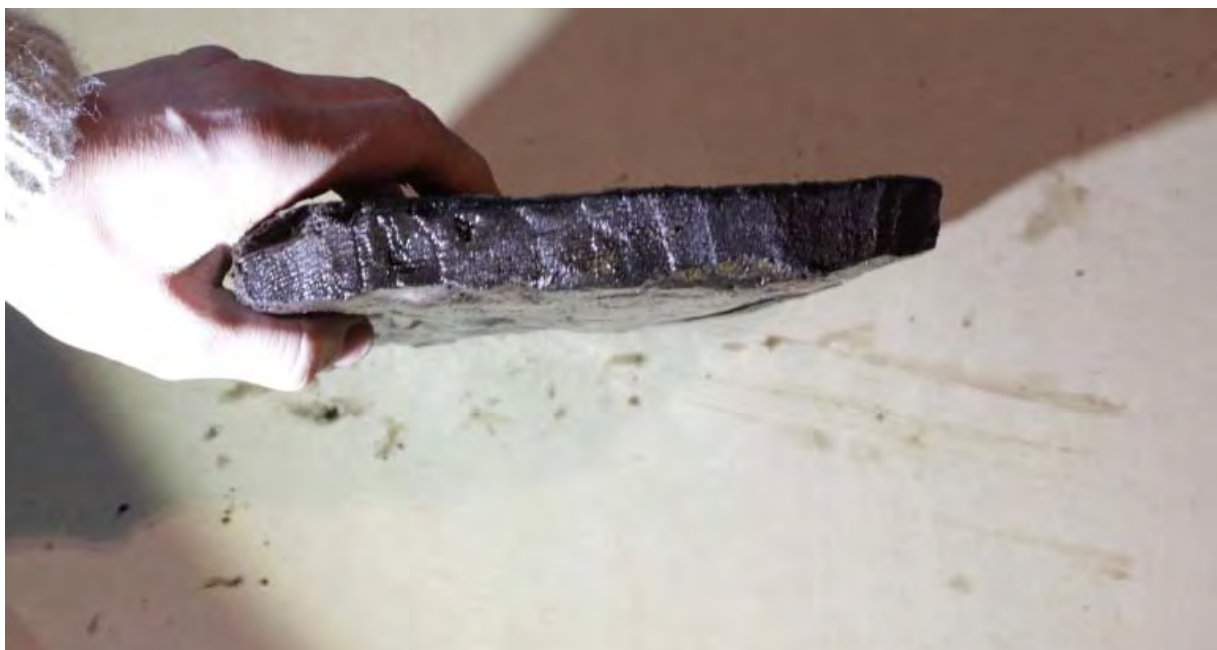
Samme fjøl fra enden. Vi ser at den er tatt ut langt fra marg. Helt tydelig at kappingen har foregått med øks og ikke sag. Foto P.S.Brevik

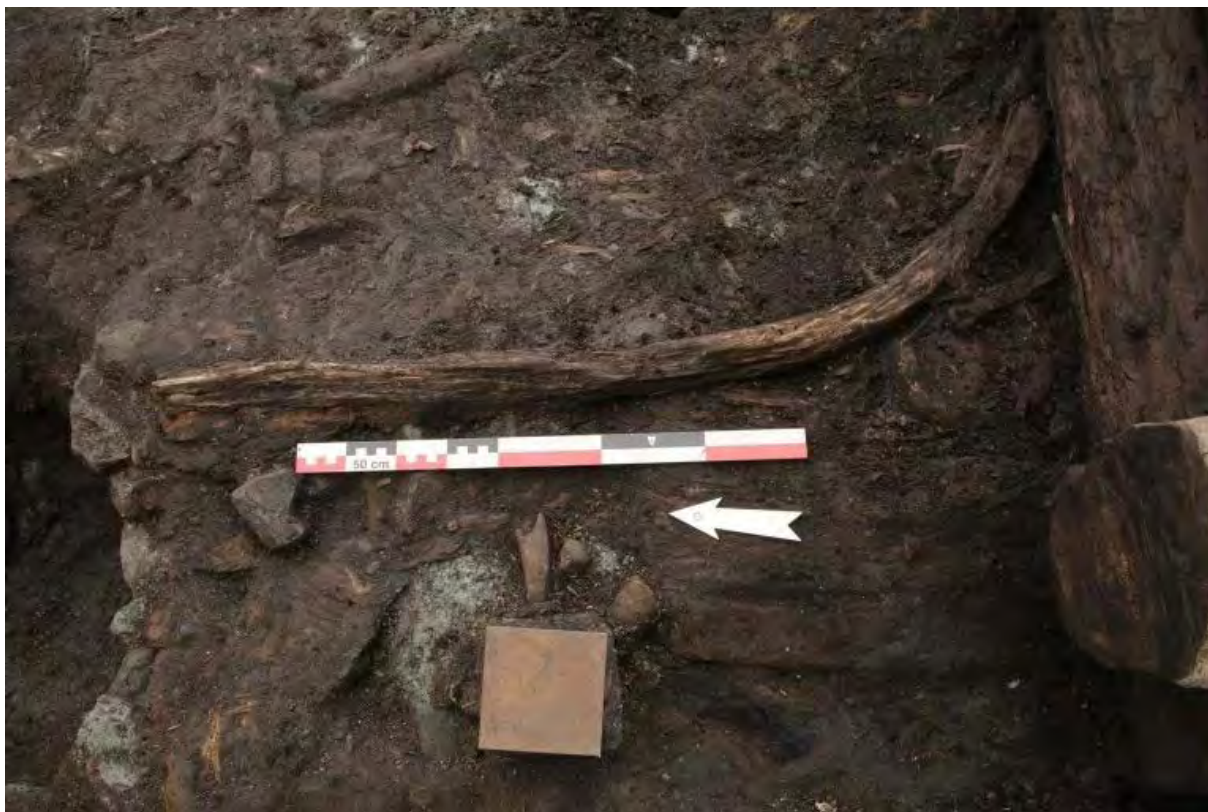
Meien, Sledemeien som vi etterhvert tolket det til, som den ble funnet i felt. Foto: Kristoffer Brink, NIKU.

Meien er ca. en meter lang, med en omkrets på omkring 12 cm på det tykkeste. Trestykket buer oppover i den ene enden, mens den lengste delen er flat og har ligget i kontakt med bakken når man har trukket kjelken. I den buede enden er det to plugg hull (med bevart plugg) som går gjennom trestykket fra siden; disse har festet meien til kjelkedekket. I den flate delen av meien er det to plugg hull som går vertikalt igjennom stykket fra oversiden; disse har festet meien til pålene/trestykkene som har båret kjelkedekket.

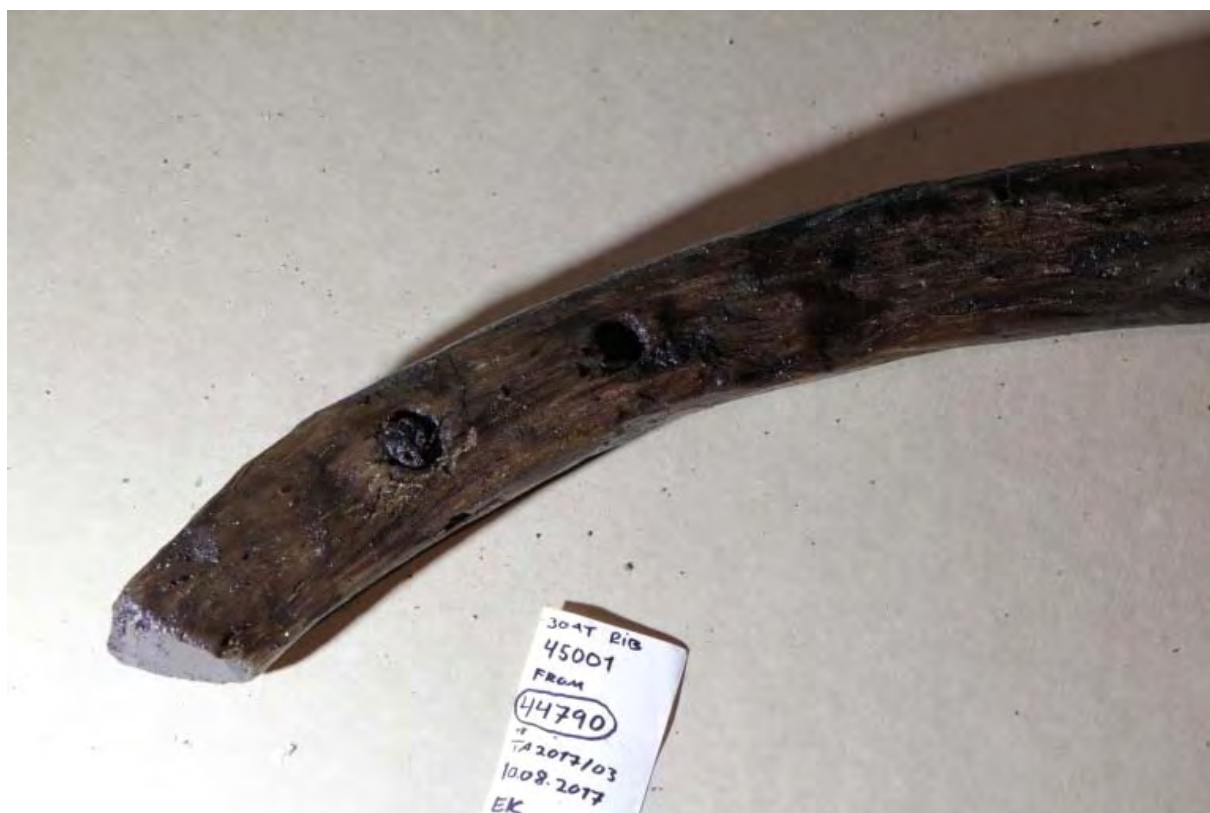
Her er ene enden på «boat rib» vi stusset på plasseringen av og pluggene som vi fant, vi kom opp med vårt eget forslag etterhvert, til funksjon. Foto P.S.Brevik

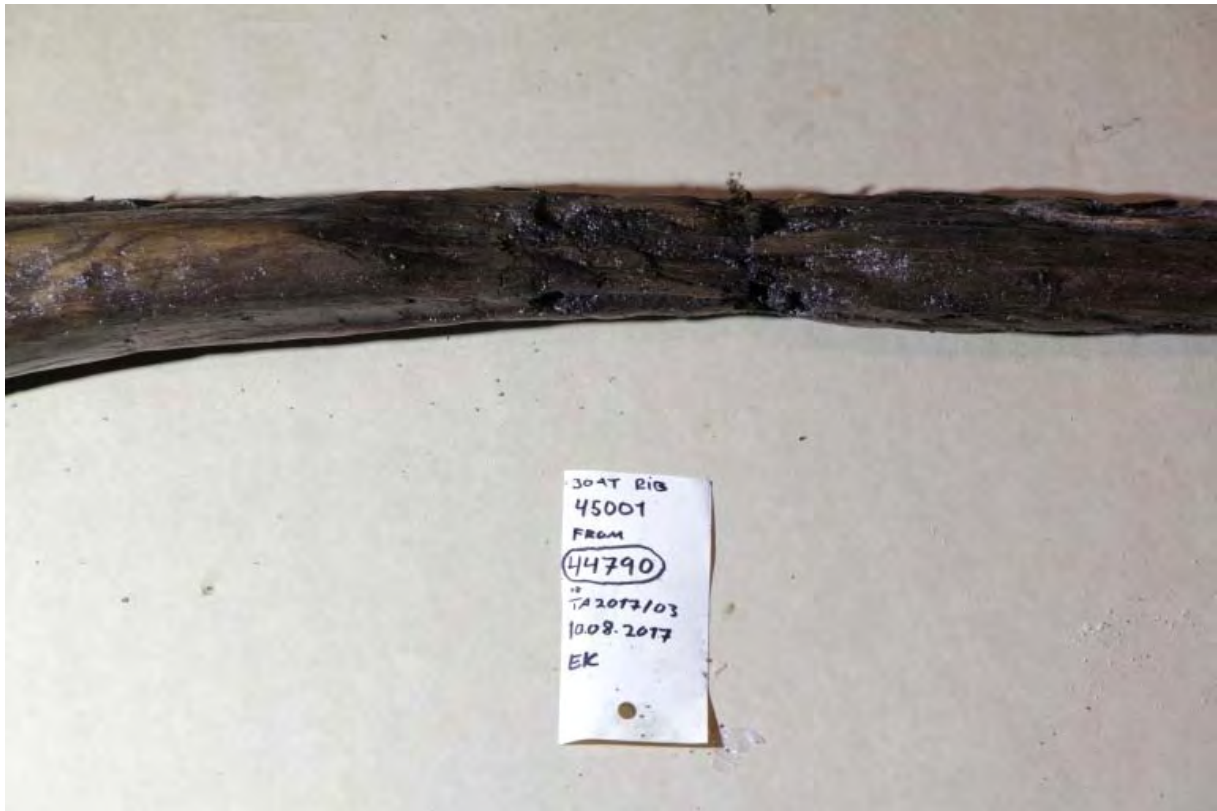
Her er nærbilde av plugg hullene i gjenstanden som er benevnt som »boat rib», vi vasket og undersøkte den nærmere og vår tolkning er at dette er en meie til en slede. Foto P.S.Brevik.

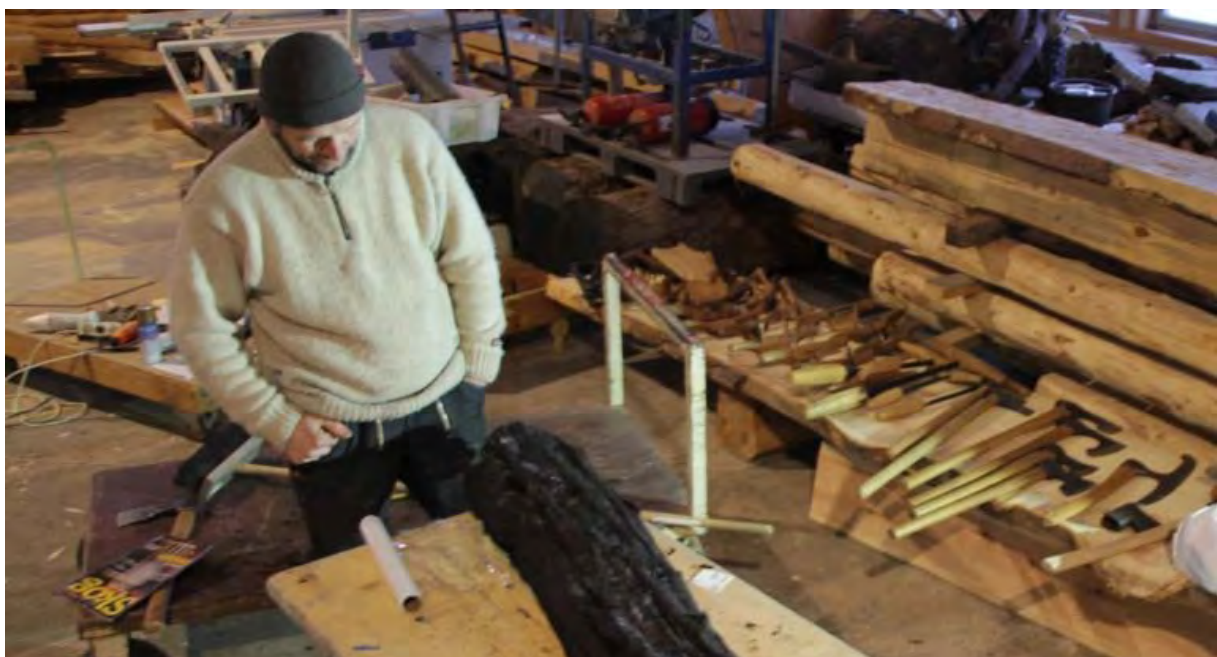
Noe av materialet var sterkt nedbrutt og skjørt, denne halvkløyvningen hadde blitt brutt i to, trolig når den skulle flyttes ut fra gravefeltet, det er vanskelig å lese verktøyspor på så deformert og skjørt materiale. Foto P.S.Brevik

Jevnt over var materialet var svært nedbrutt og skjørt. Bevaringsforholdene hadde vært relativt bra, men i forhold til nedbrytning og sammenpressning/ deformering av gjenstandene var det en del skader på materialet.

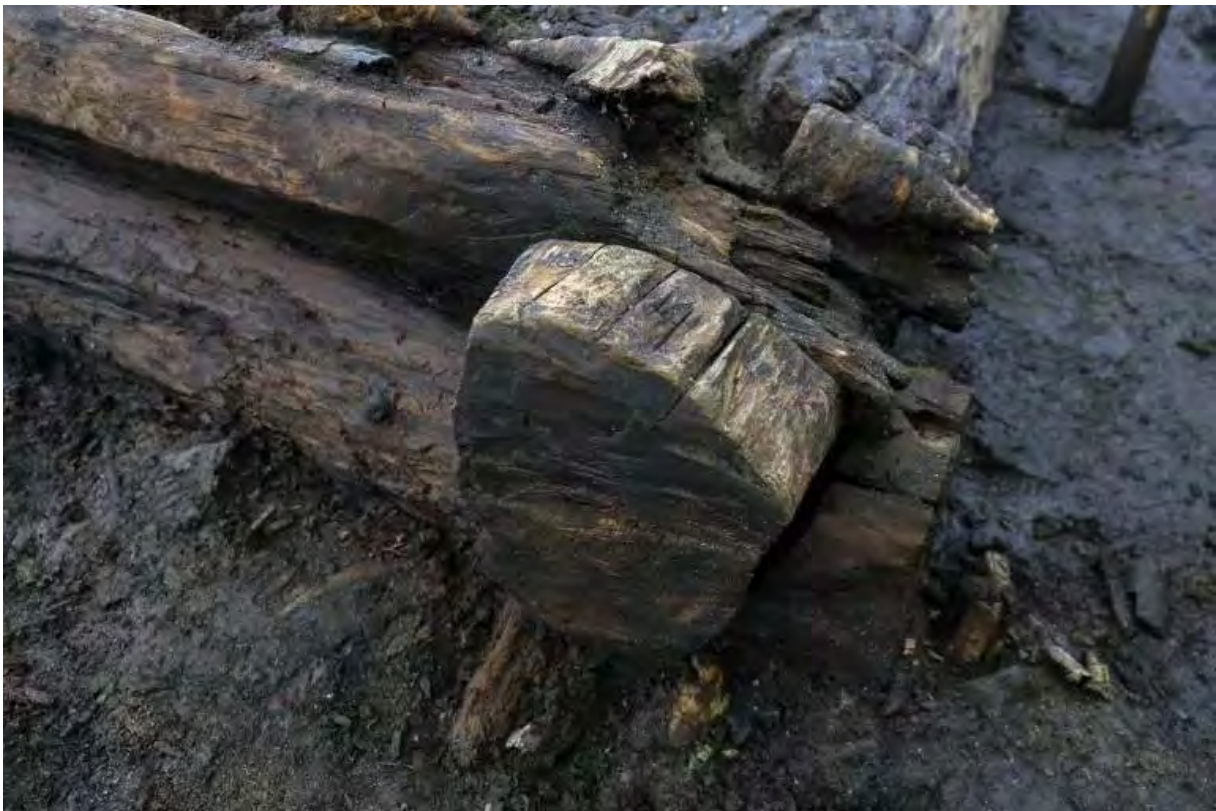
Nova i bygning 4. Foto :NIKU

En del av oppgaven gikk ut på å forsøke å gjenskape tømringa i et bevart hjørne av en bygning (kalt bygning 4), funnet under Klemenskirkeutgravingen i Trondheim sentrum, like nord for folkebiblioteket. Her skulle vi både forsøke å gjenskape en prosess og samtidig være bevisst hvilke verktøy og tillærte handlinger vi benytter i arbeidet.

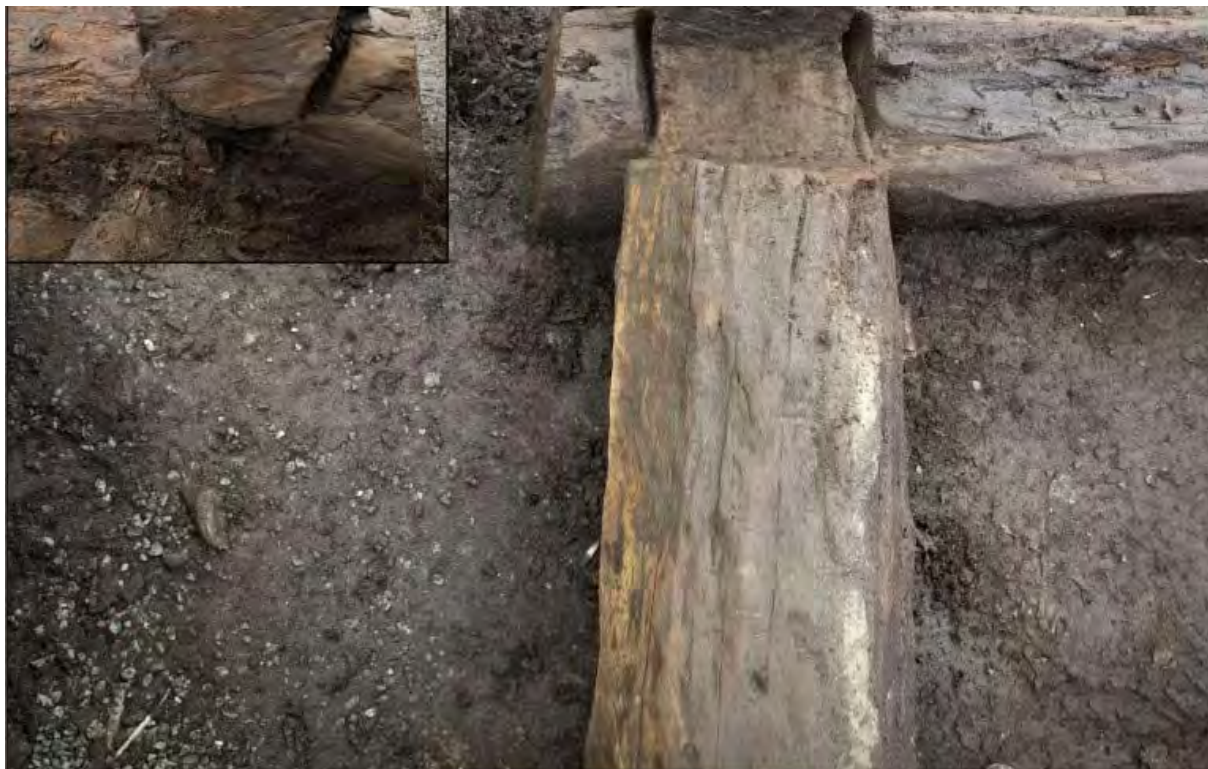
Som vi ser er det ingen spor av merking etter lodd i enden på stokken. Grøypa i ryggen på stokken som går ut mot høyre er deformering som følge av vekt og råte. Den ble under utgraving tolket som mulig måsåfår, men det kan utelukkes. Vi fant ingen verktøyspor i sammenheng med denne fordypningen. Foto: NIKU

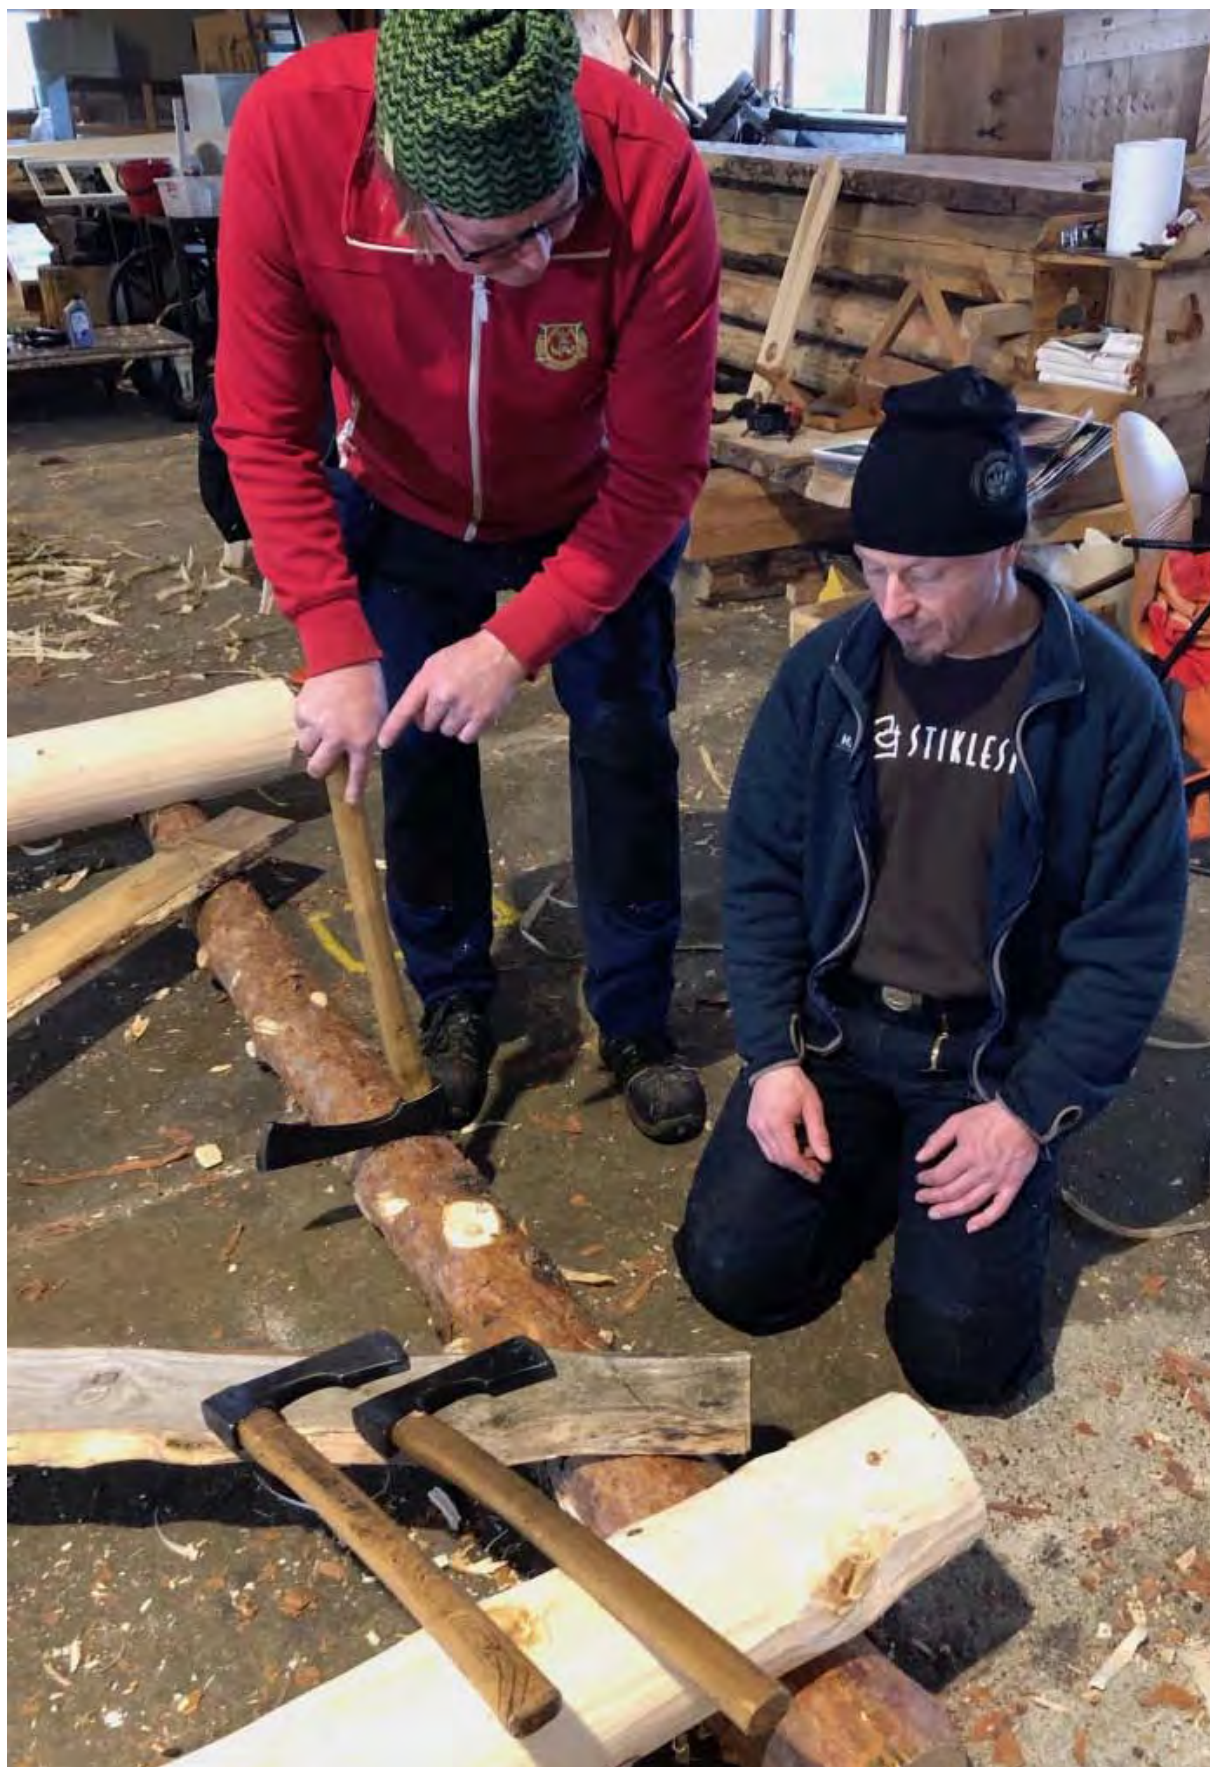
Øksemodeller ble også diskutert, ut i fra antatte egenskaper og hvilke spor vi fant på originalmaterialet. Foto Kai Johansen

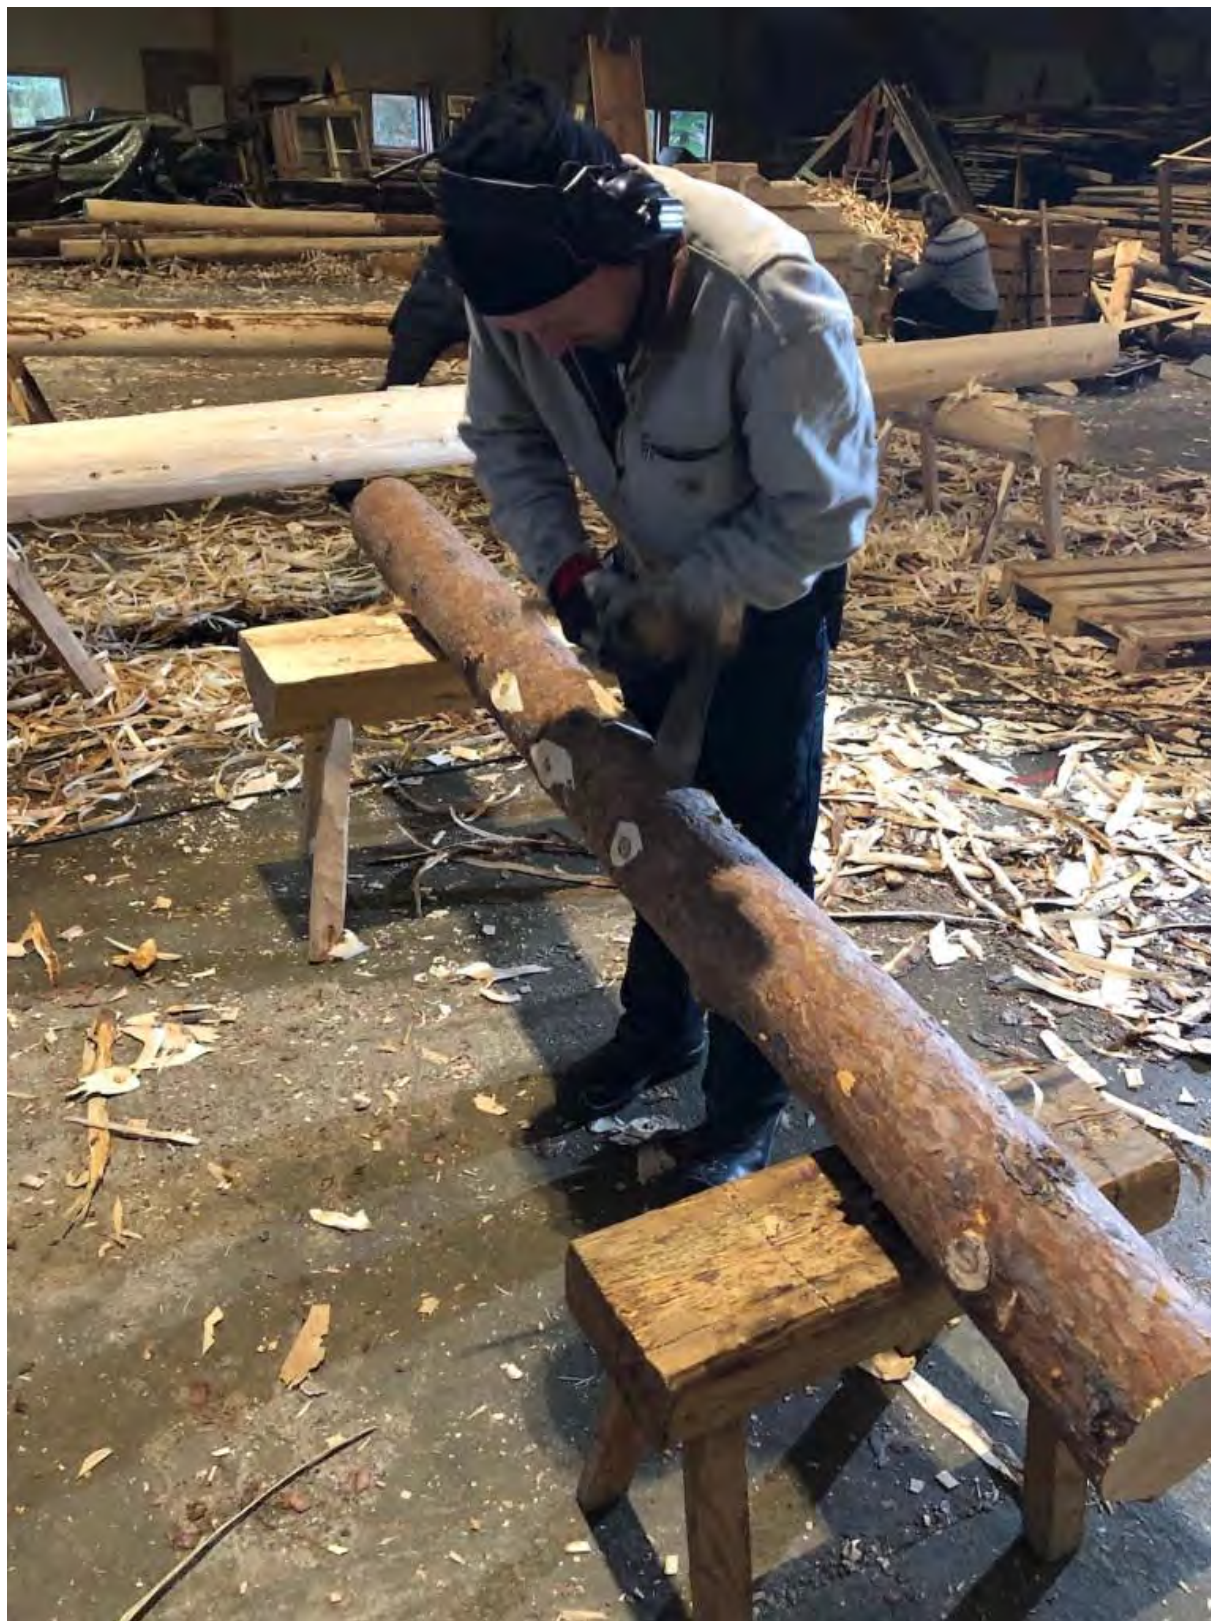
Kvisting , før barking. Foto Kai Johansen

Når vi så begynte å bearbeide tømmeret var det kapping, kvisting og barking som måtte gjøres før vi startet med å gjenkape knuten.

Det går lettere å fjerne barken med pjal, ravel eller øks når kvistene er hugget helt jevnt med stokken så man ikke kjører verktøyet fast i dem. Tømmeret hadde og nokså tynn bark, som gjorde det lett å fjerne den med pjal.

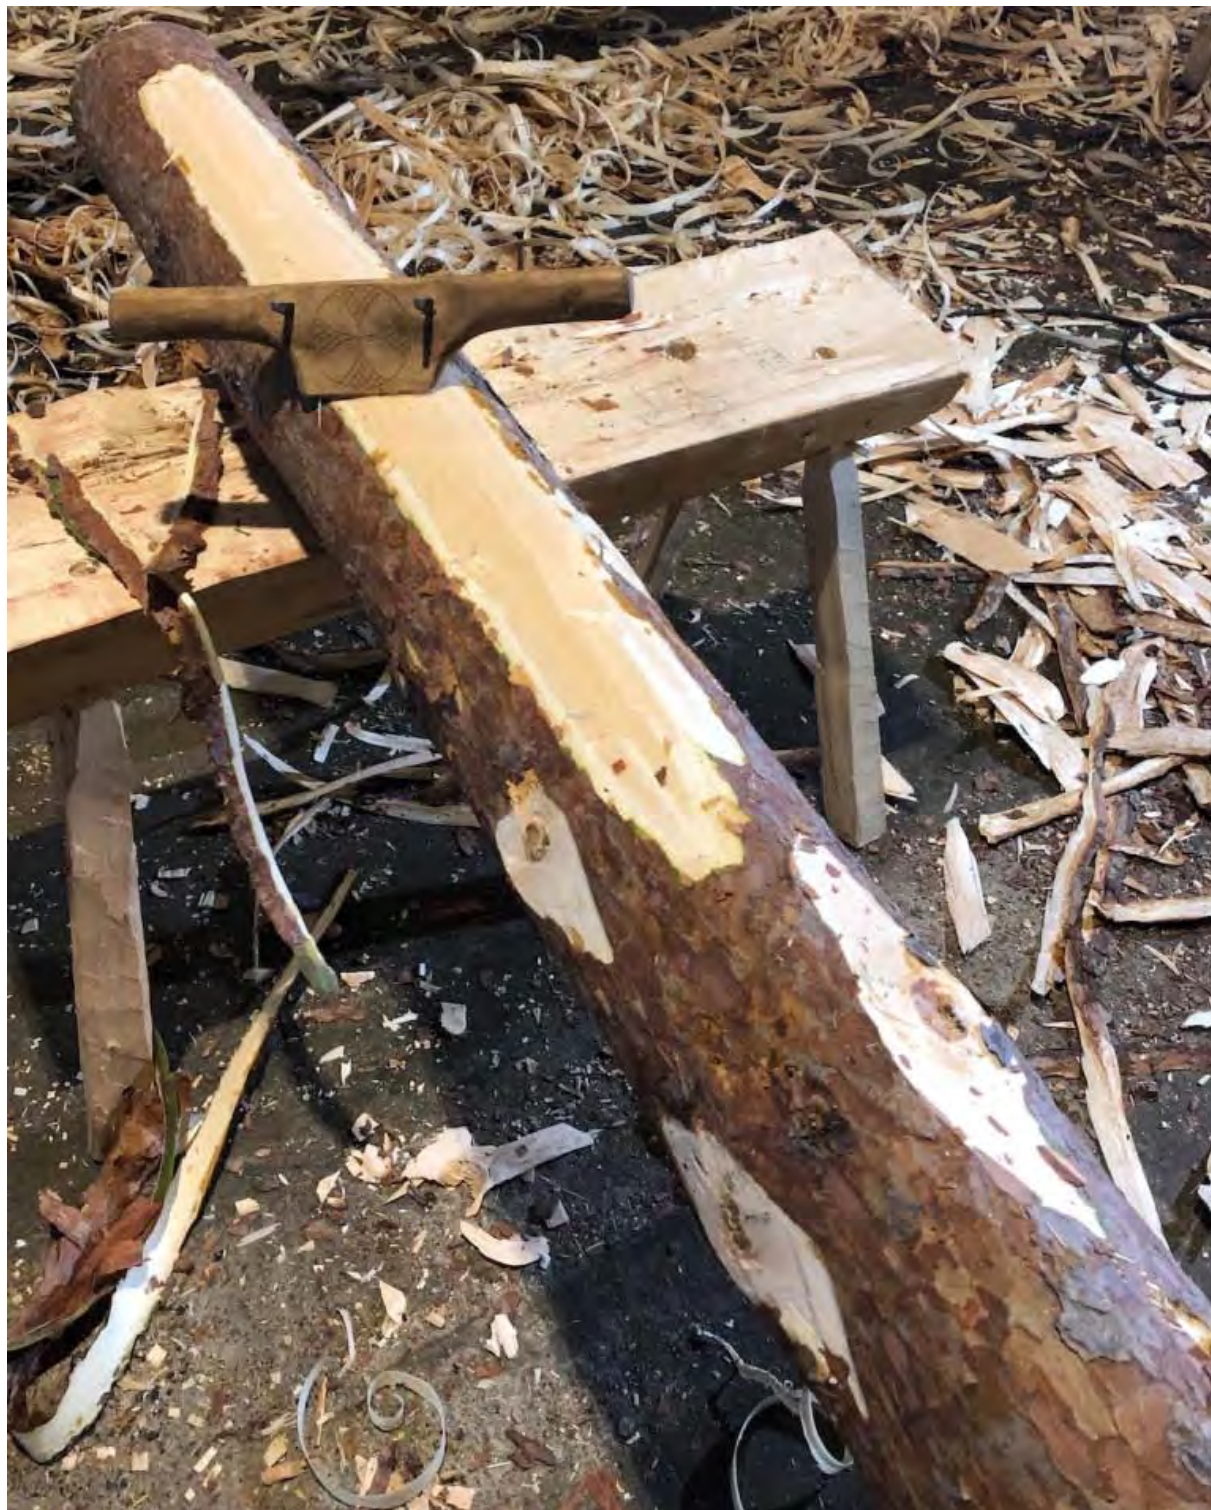
Pjålen jobber raskt og presist når det er tynn bark, og kvistene er tatt ned. Foto Kai Johansen

Stokkene våre får en overflate bestående av mange fasetter. Dette avviker fra originaltømmeret, som har en yte som ser ut som barken er løypt av. Trolig er tømmeret i originalmaterialet hogd i slutten av mai-begynnelsen av juni fram til omkring sankthans, på denne tida slipper barken lett og kan flekkes av i store flak (disse flakene kan blant annet benyttes til taktekking, uten at det trenger å ha blitt gjort.) Vi hogg vårt i januar, og må derfor fjerne barken med eggverktøy.

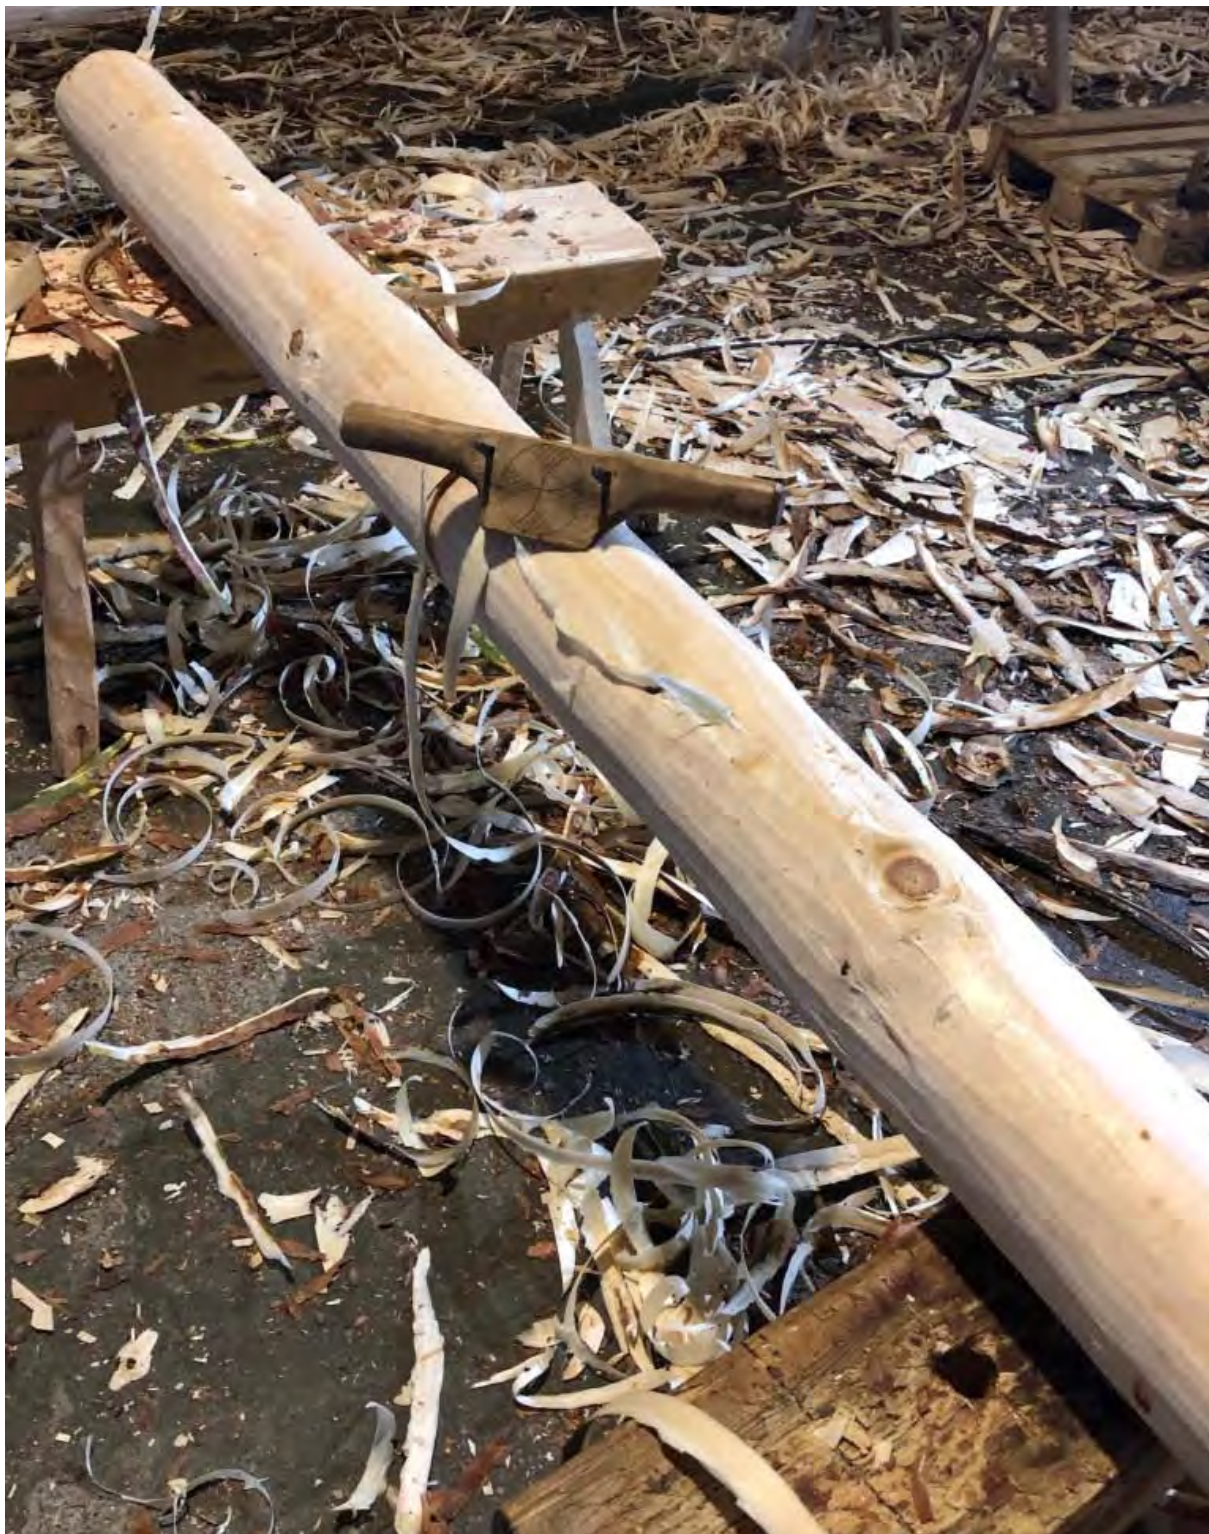
En pjål med ganske flatt stål gjør barkejobben lett og presis all bark og bast blir fjernet, Det flate stålet tar litt bredere spon enn et stål med bue i stålet. Foto Kai Johansen
