Prosjekt 7 – 2019

Laft i Trondheim i tidlig middelalder

Dokumentasjon, tolkning og rekonstruksjon av bygninger, handlinger og verktøy ut ifra arkeologiske kilder - fra handverkerens ståsted.

RAPPORT BACHELOROPPGAVEN

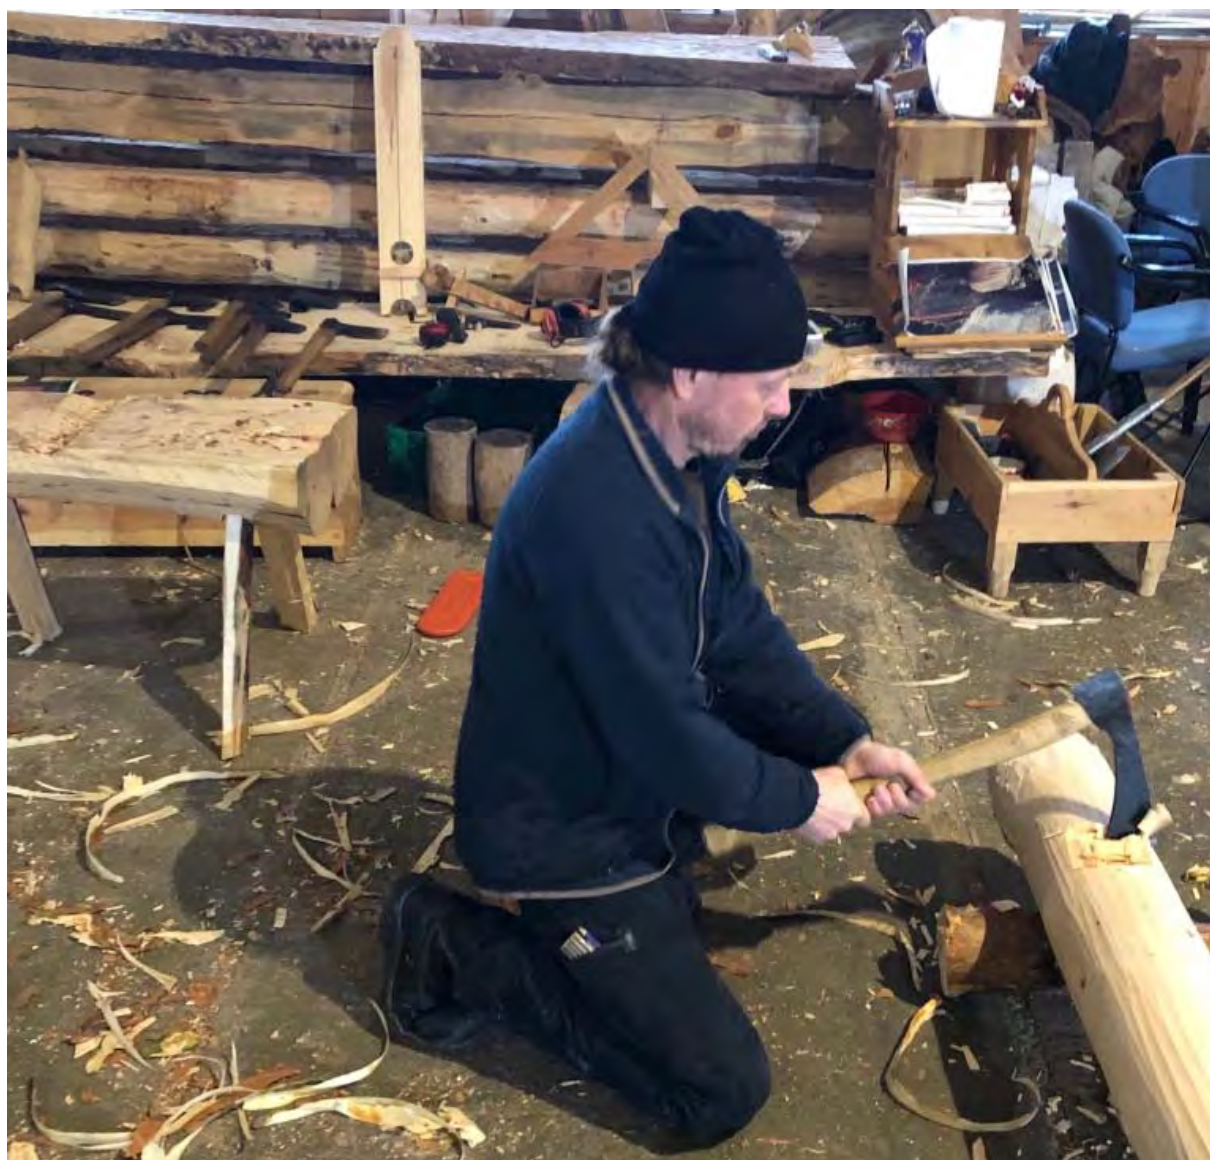
Det ble ikke målt noen ting, bare siktet etter stokken som ligger under så hugg Per Steinar overhugget. Foto Kai Johansen

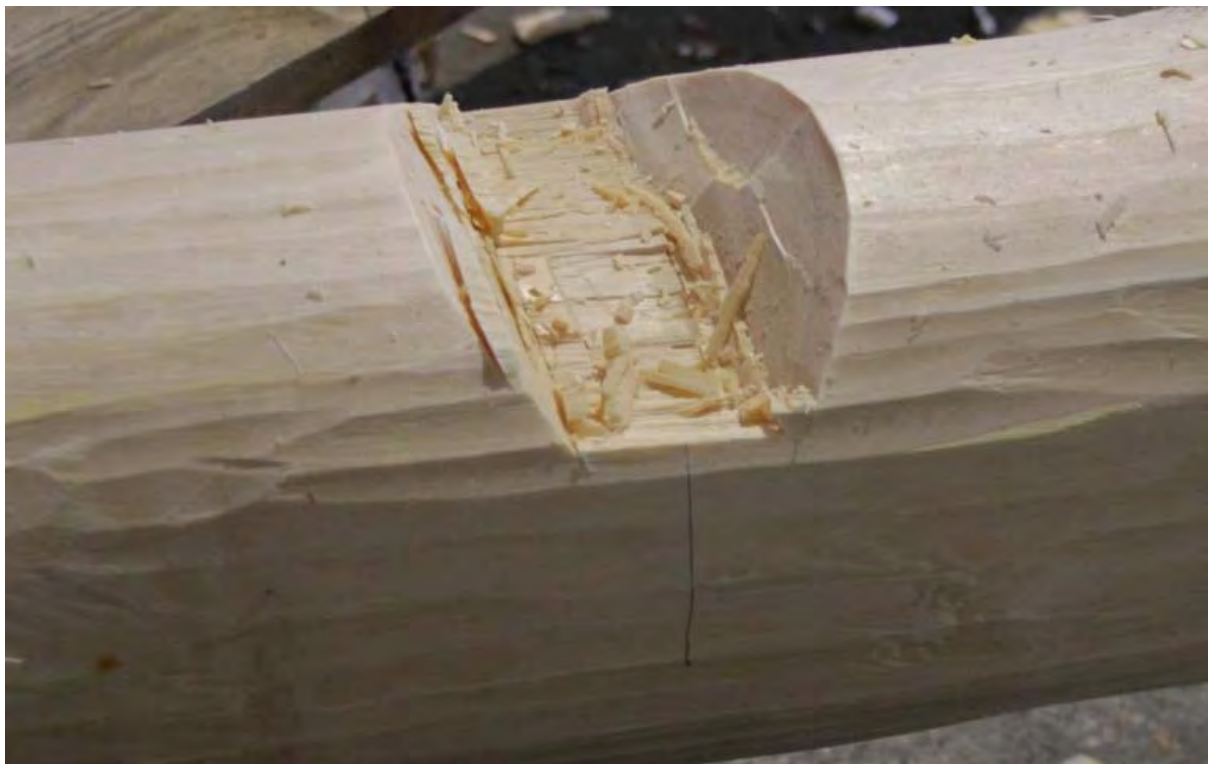
Vi brukte derimot overhugget i under-stokken som vogge for på-stokken under bearbeiding av denne. Foto Per S Brevik

Vi fant ingen spor etter festing av stokken under tømring, som f.eks. haldhaker. Vi brukte derimot overhugget i under-stokken som vogge for på-stokken under bearbeiding av denne.

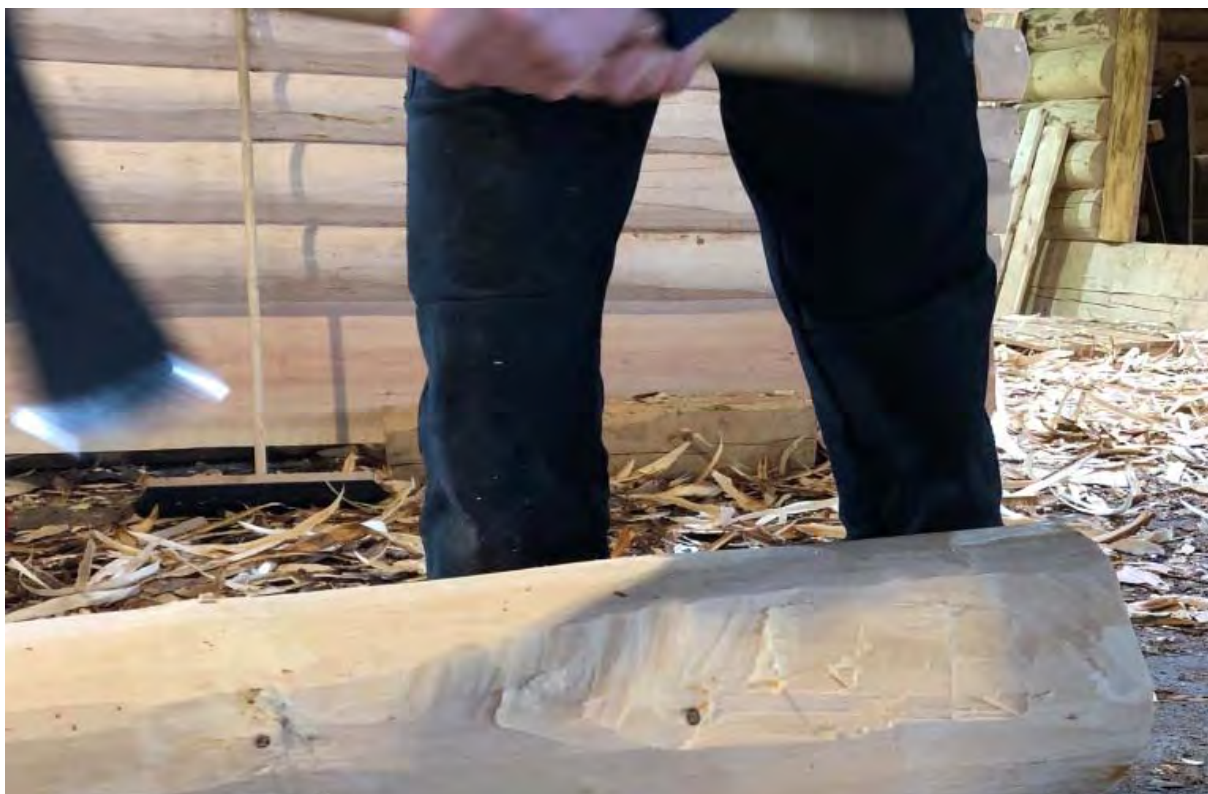
Kinningen danner to rette flater slik at det skal bli lettere å tilpasse stokken til hverandre. Foto Kai Johansen

Her ser vi stokken hviler i overhugget og vi har hugget kinninger eller fasninger som Bjørn Frost kalte det, på originalmaterialet var disse kinningene også hugget fra innpå stokken mot enden, noe som er mest naturlig i forhold til motved.

Kinner og faser hugges på øyemål, ingen form for oppmåling eller påmerking ble gjort. Vi fant ingen spor etter noen form for oppmerking på originaltømmeret.

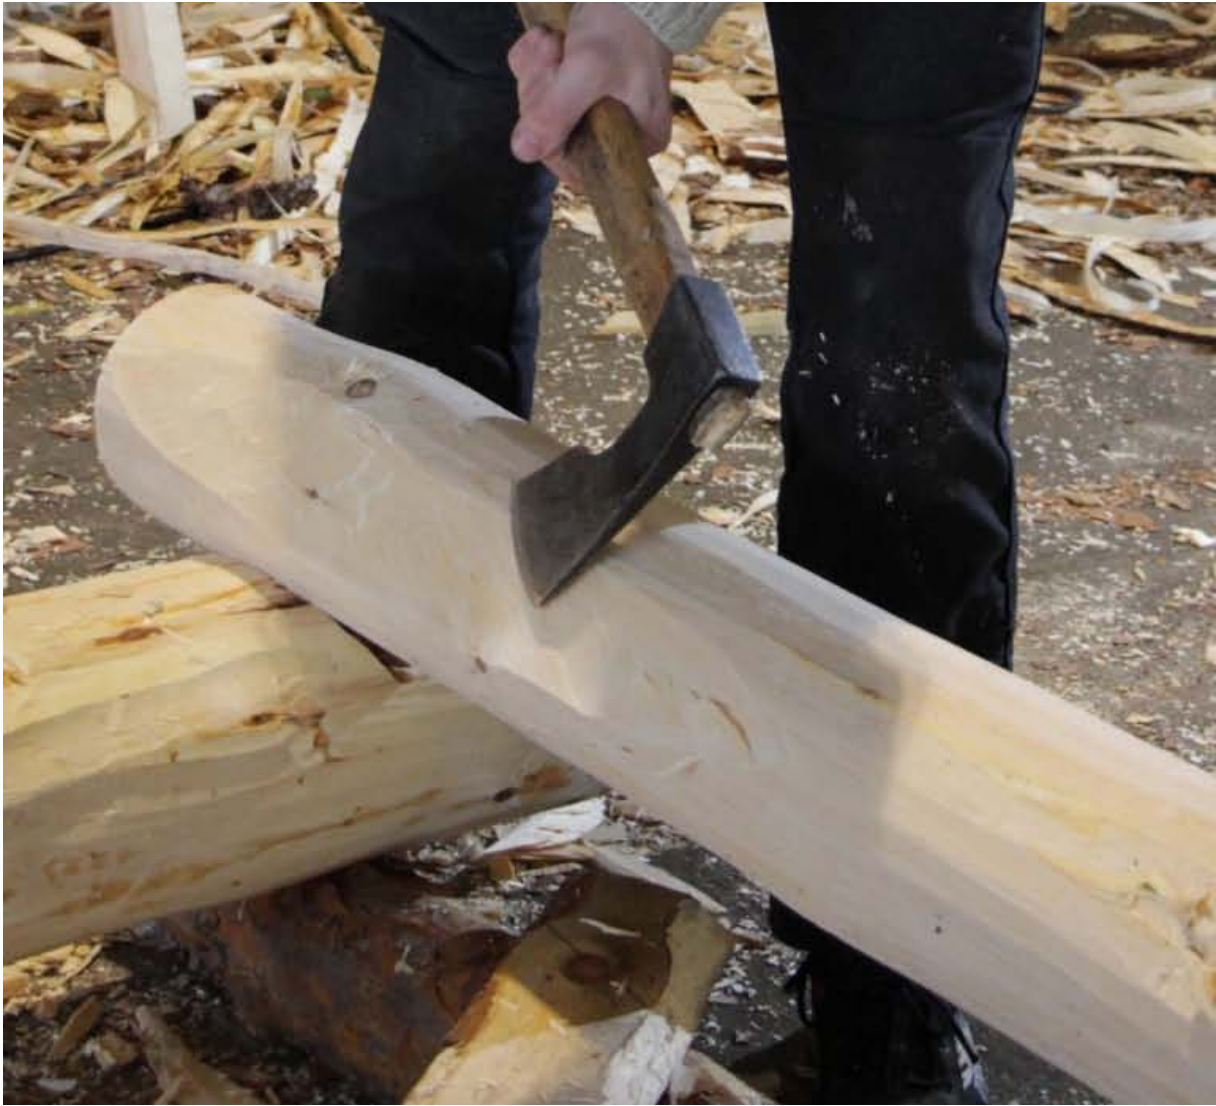
Her hugges kinningene, på øyemål. Foto Per S. Brevik.

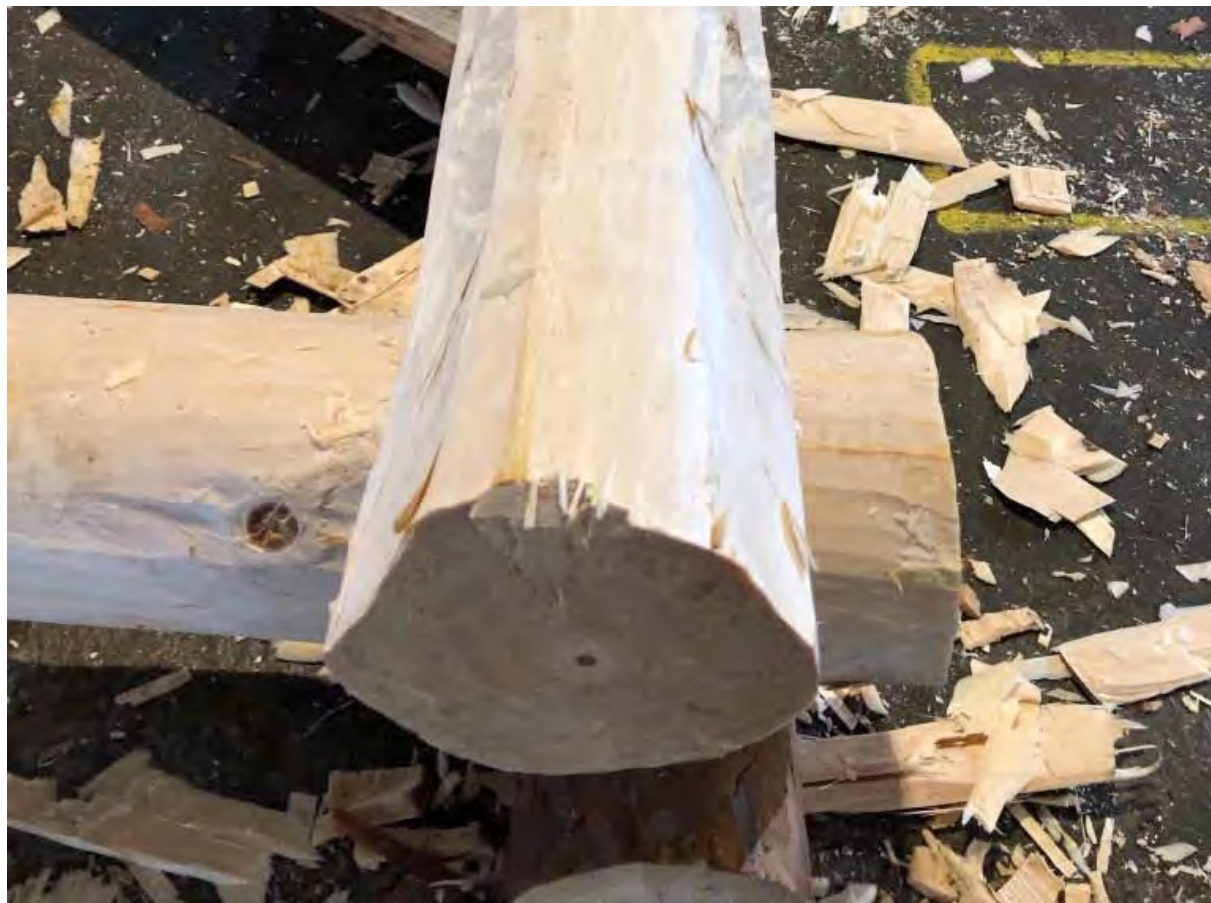
ferdige kinner. Foto Kai Johansen

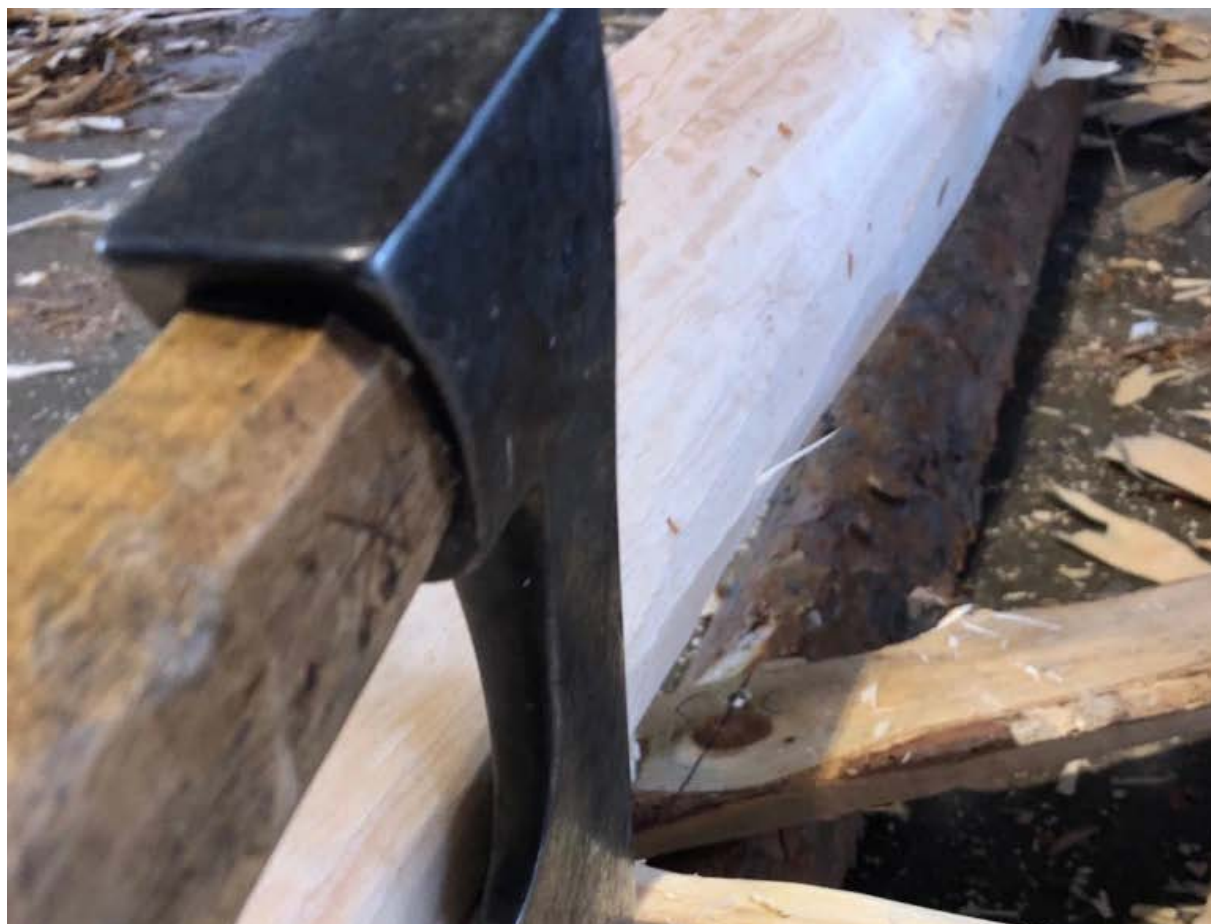
Påmerking for bredden på overhugget, her må man holde øksa i lodd. Foto Kai Johansen

Bredden på stokken som skal felles ned tas ut med øks, eller kniv, et enkelt hugg eller skjær i stokken viser hvor bred på- stokken er ved magen, så bredt skal overhugget bli, her er det viktig å holde øksa eller kniven i lodd.

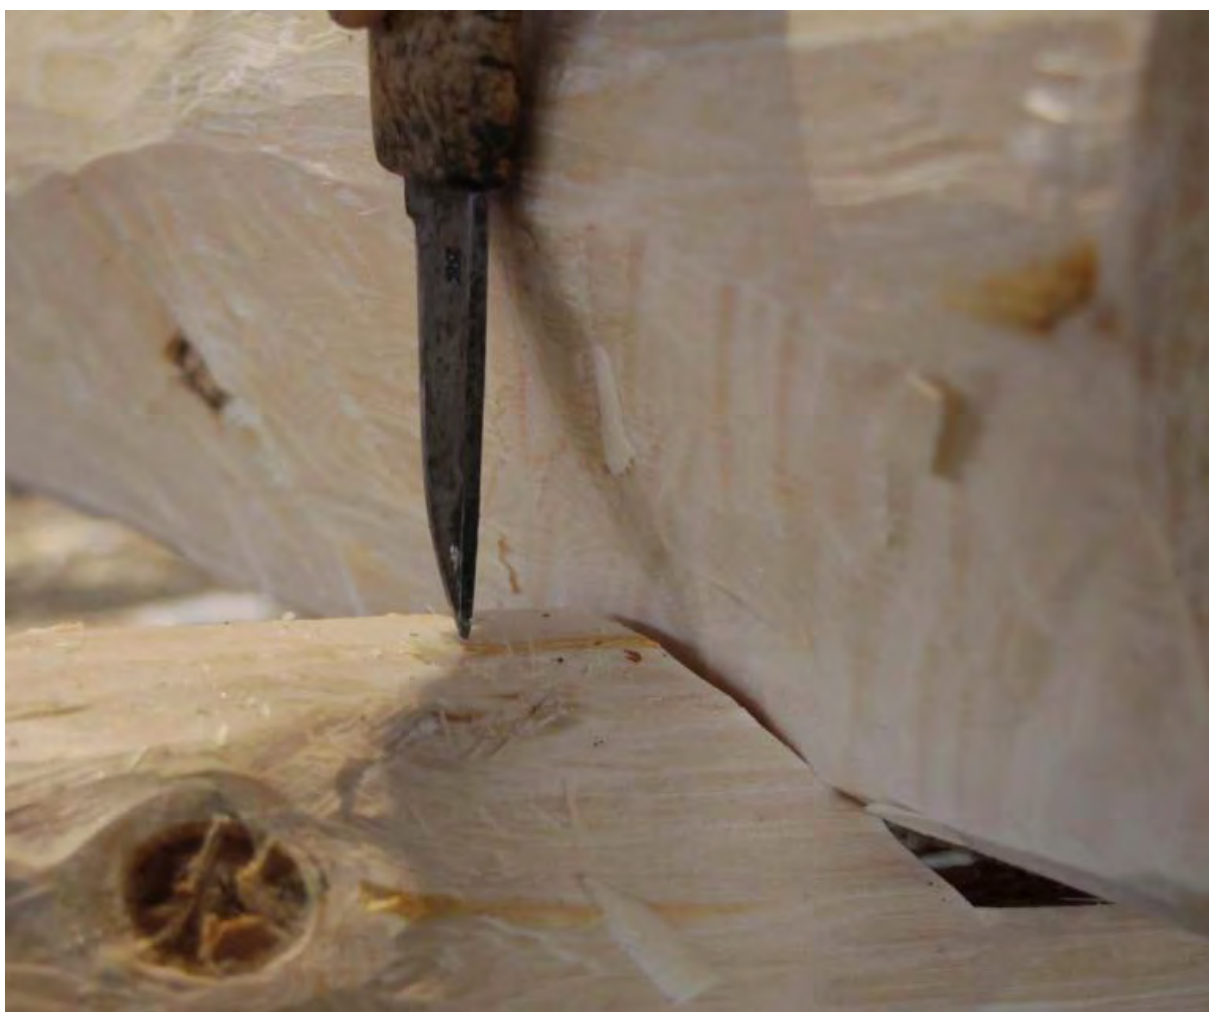
Vi brukte kniven for påmerking, viktig og holde den i lodd. Foto Kai Johansen

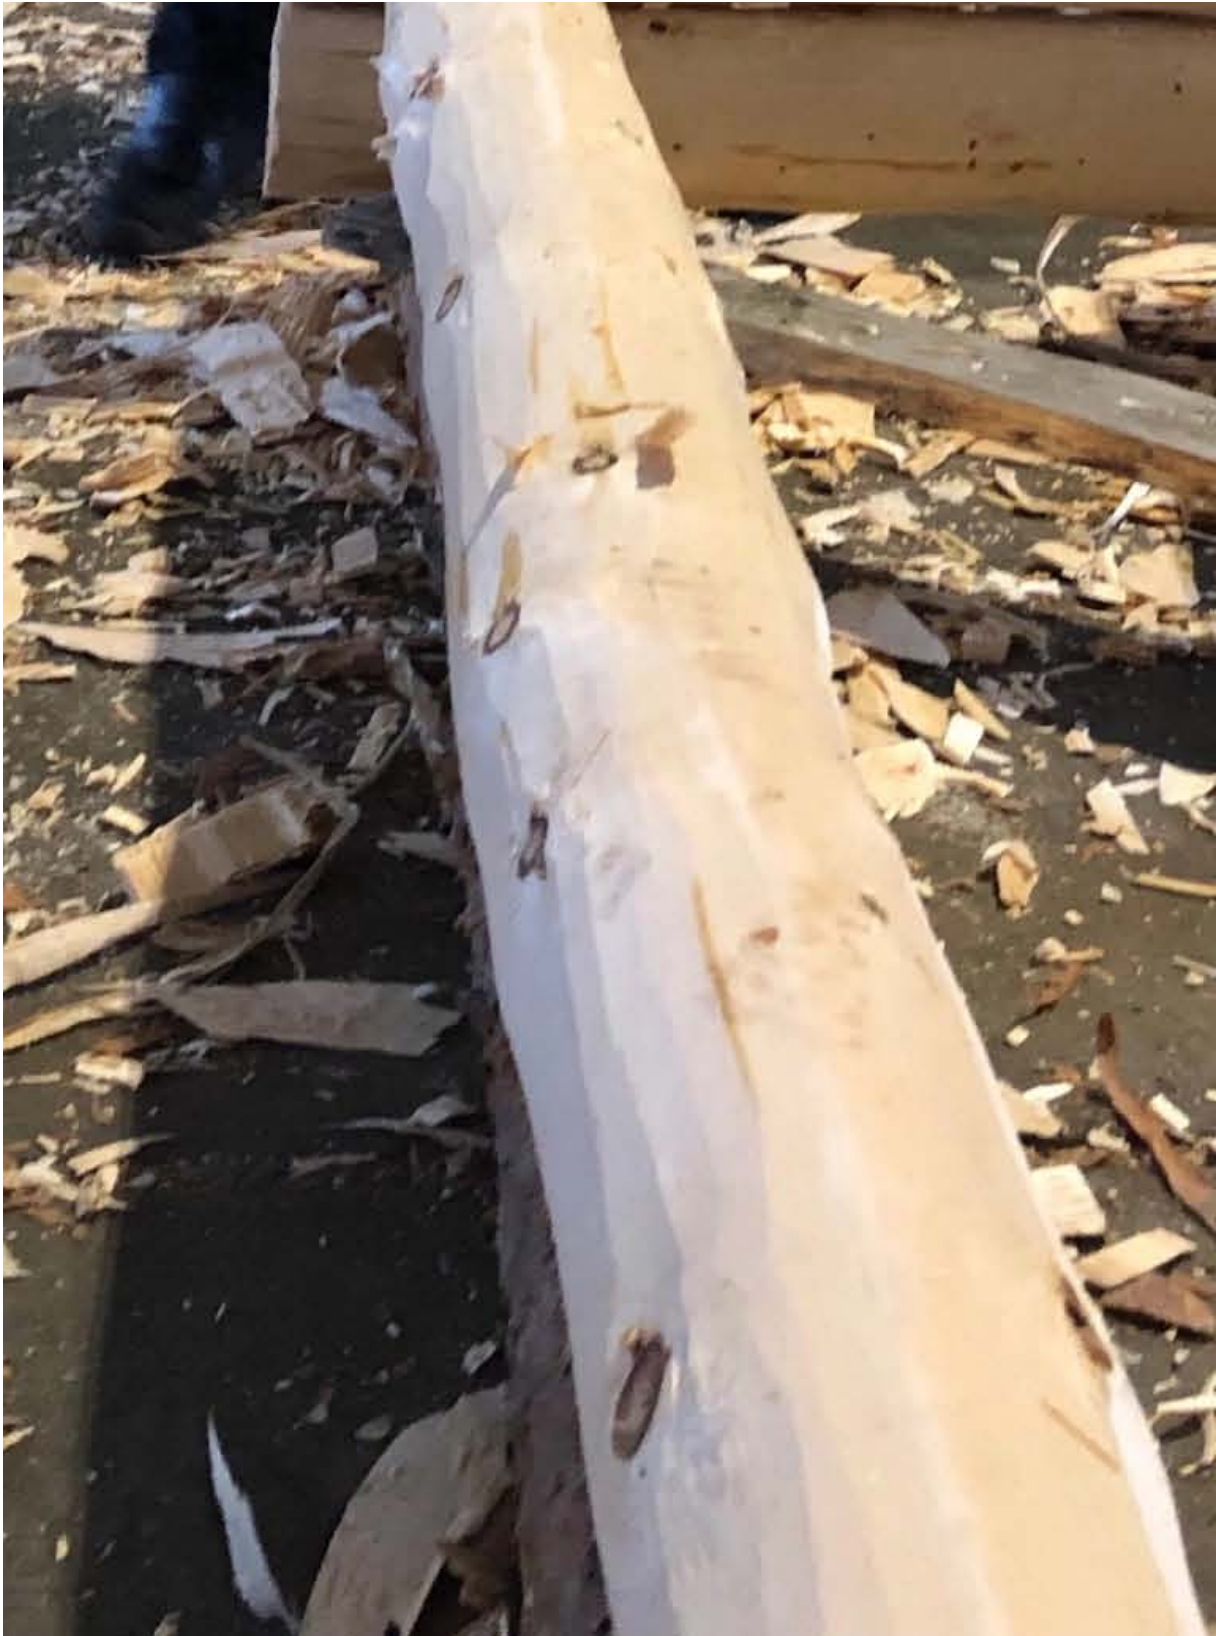
Alle operasjoner blir gjort uten vater eller loddfjøl, bare på øyemål. Foto Kai Johansen.

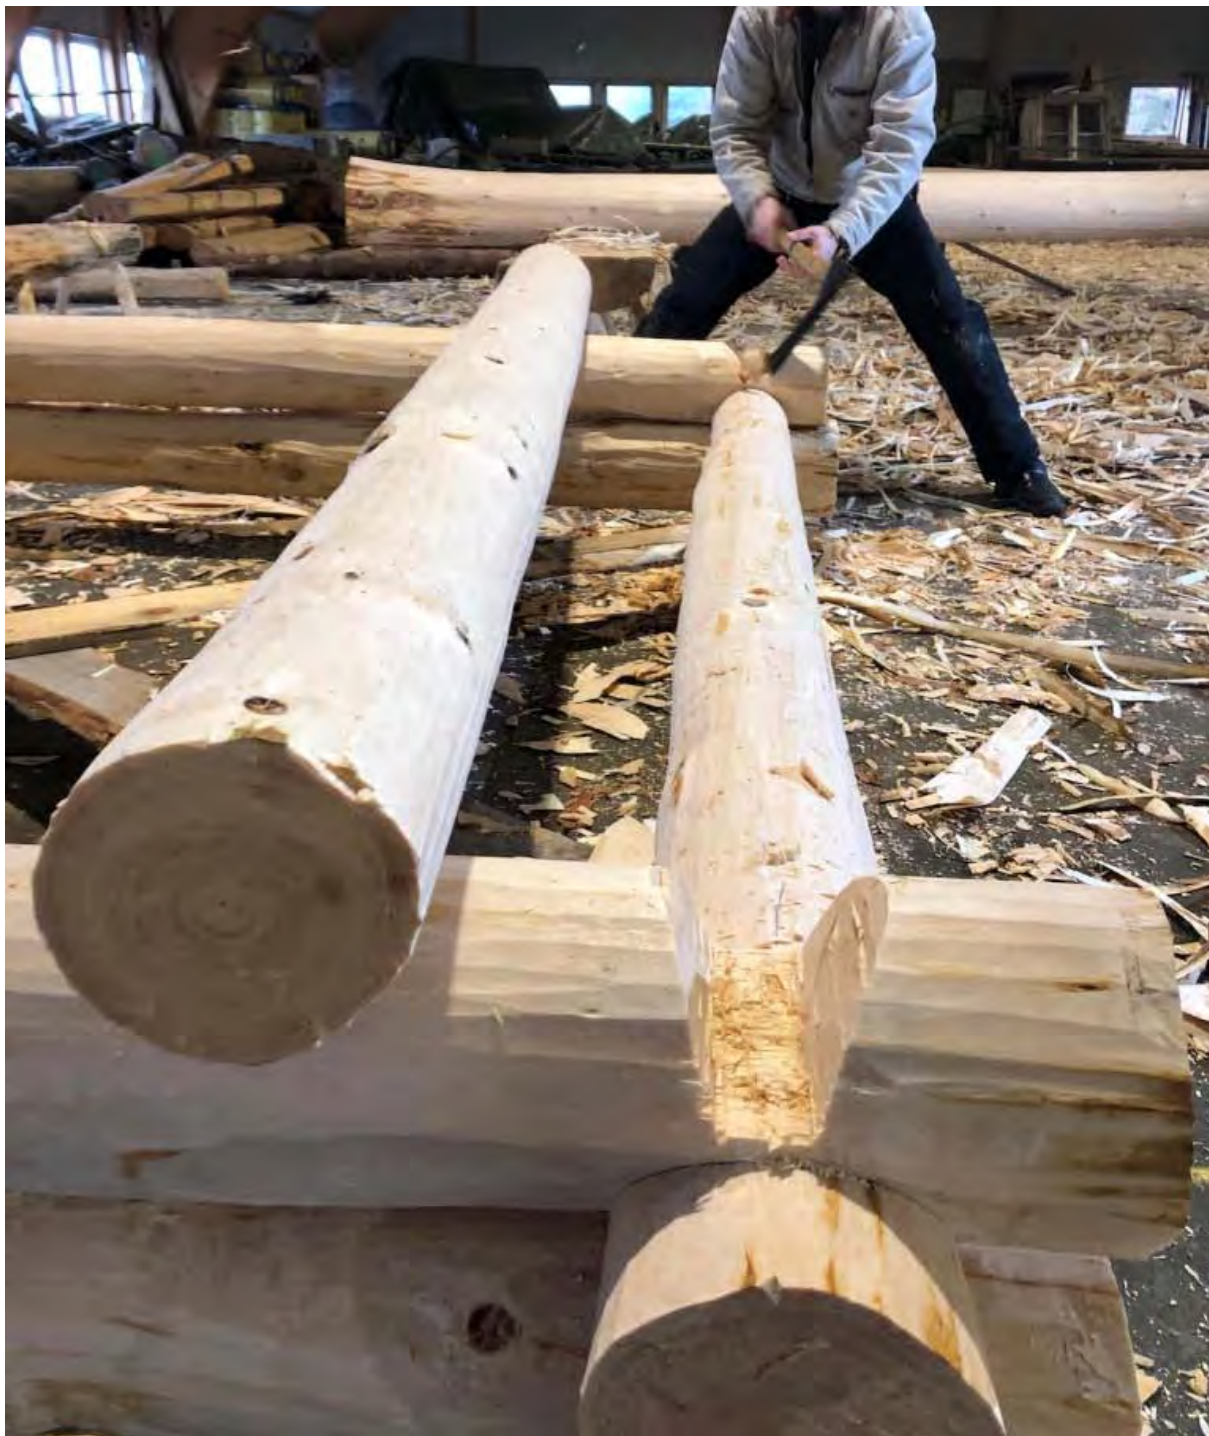
Dybden på overhugget blir etterhvert gitt av seg selv ved at det er ryggen på stokken som ligger i vegg som danner dybden på overhugget. Foto Kai Johansen

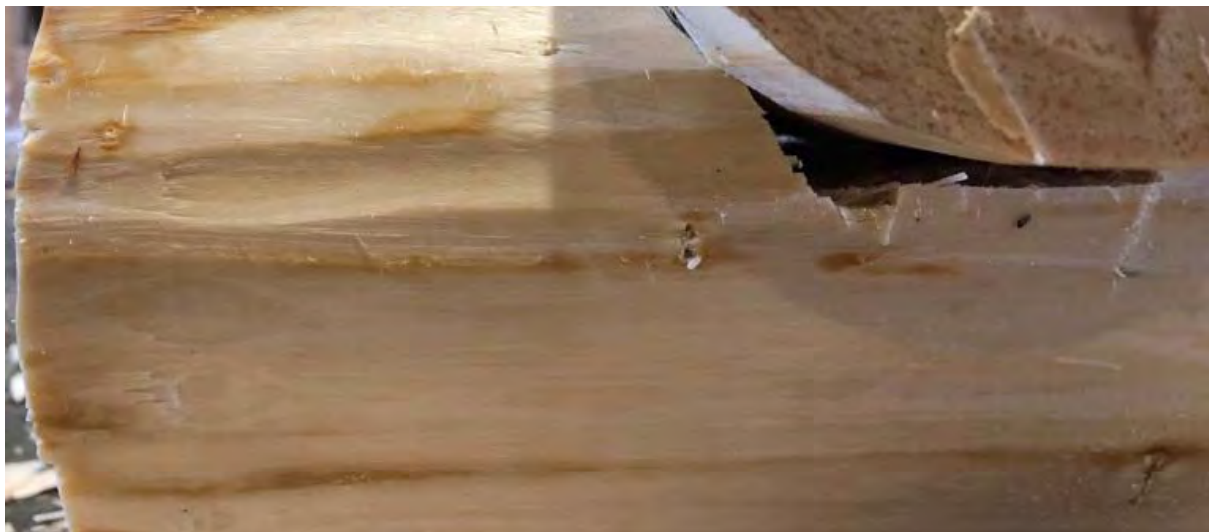
Klar for oppdraging/ påmerking. Foto Kai Johansen

Her har vi hugget ut halve diameteren på under-stokken med den bredden vi satte av med øksa/ kniven, og lagt på-stokken nedi , nå skal disse to dras sammen.

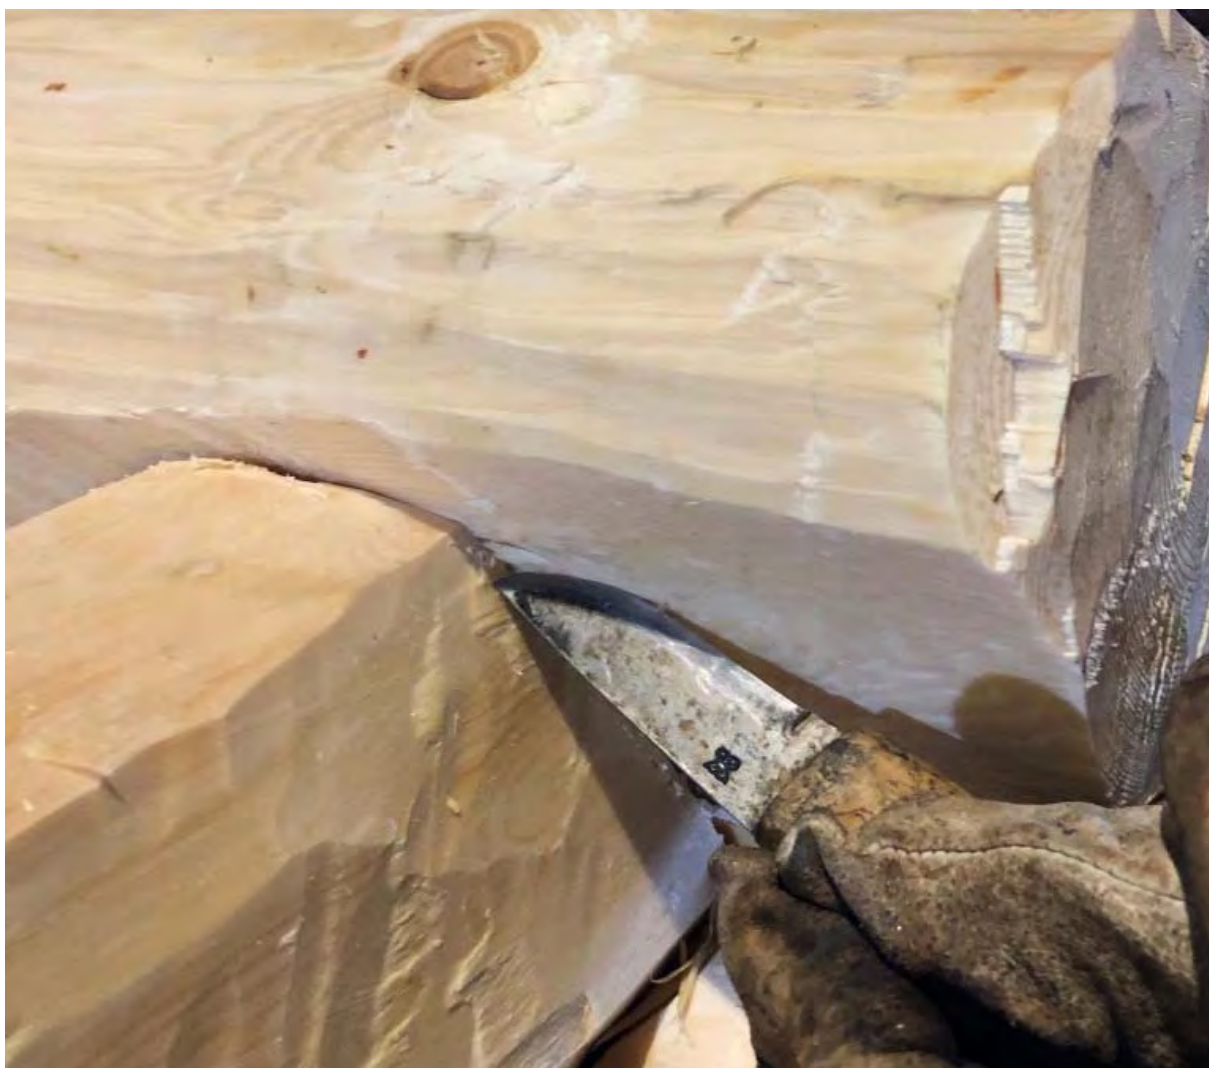
kniven fungerer godt som oppdrag. Foto Kai Johansen.

Da vi ikke vet om de har brukt oppdrag eller hvordan det har sett ut, valgte vi å bruke kniven. Oppdragingen gjøres med knivspissen, vi prøver å holde kniven slik at den treffer på samme sted på eggen hele tiden.

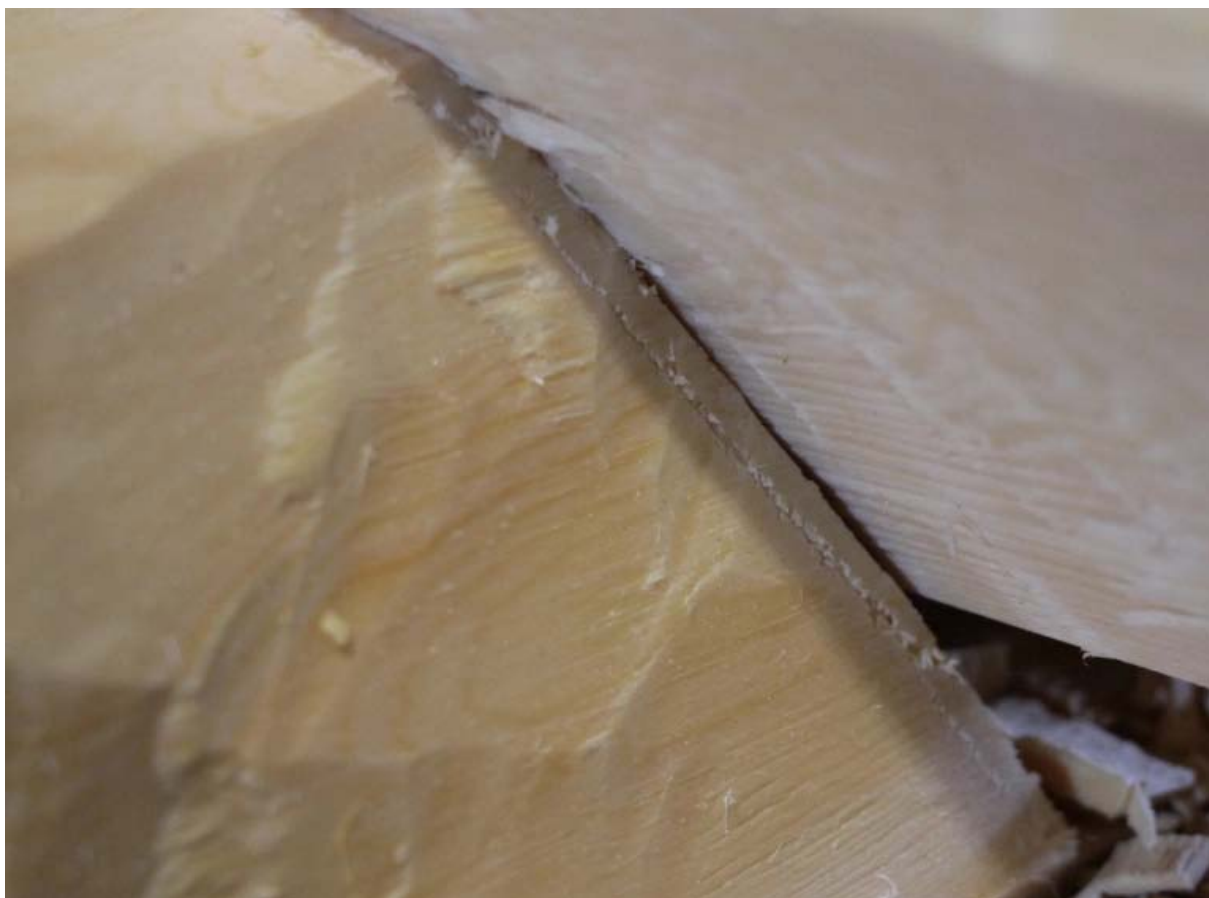
Ripmerket etter knivspissen, nå er det bare å hugge etter dette. Foto Kai Johansen.

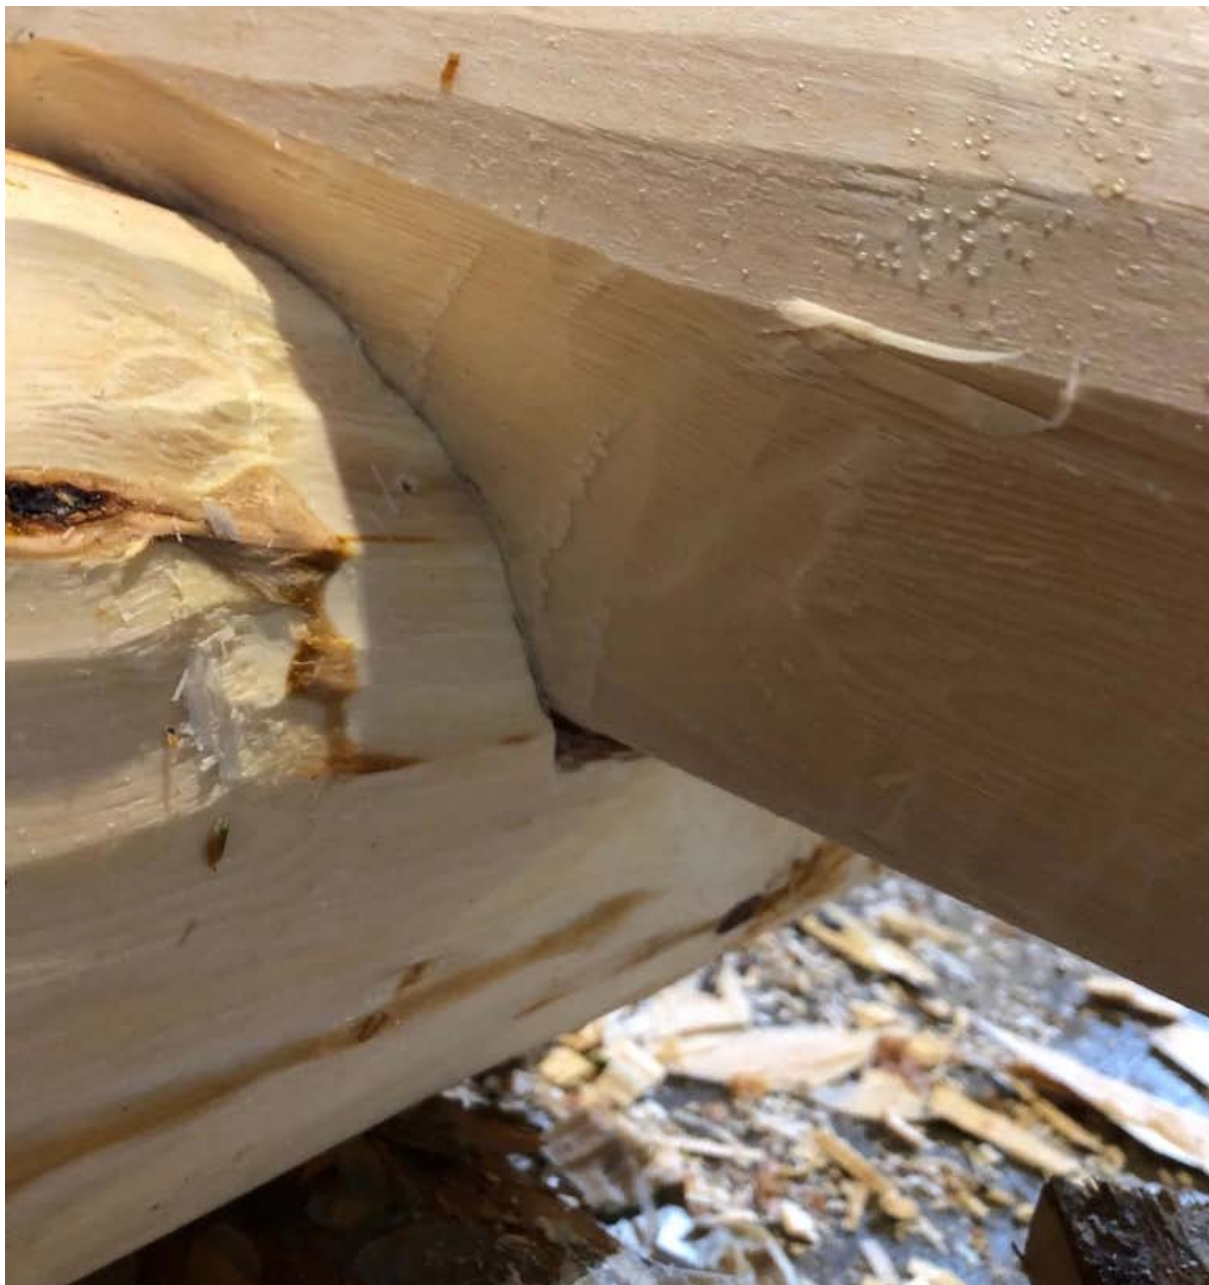
Ferdig i vegg nova ble tett. Foto Kai Johansen

Ferdig hugget, selv om det kan virke grovt å oppdra med knivspissen fungerte det veldig presist, knuten ble tett både på utsiden og innsiden av veggen.

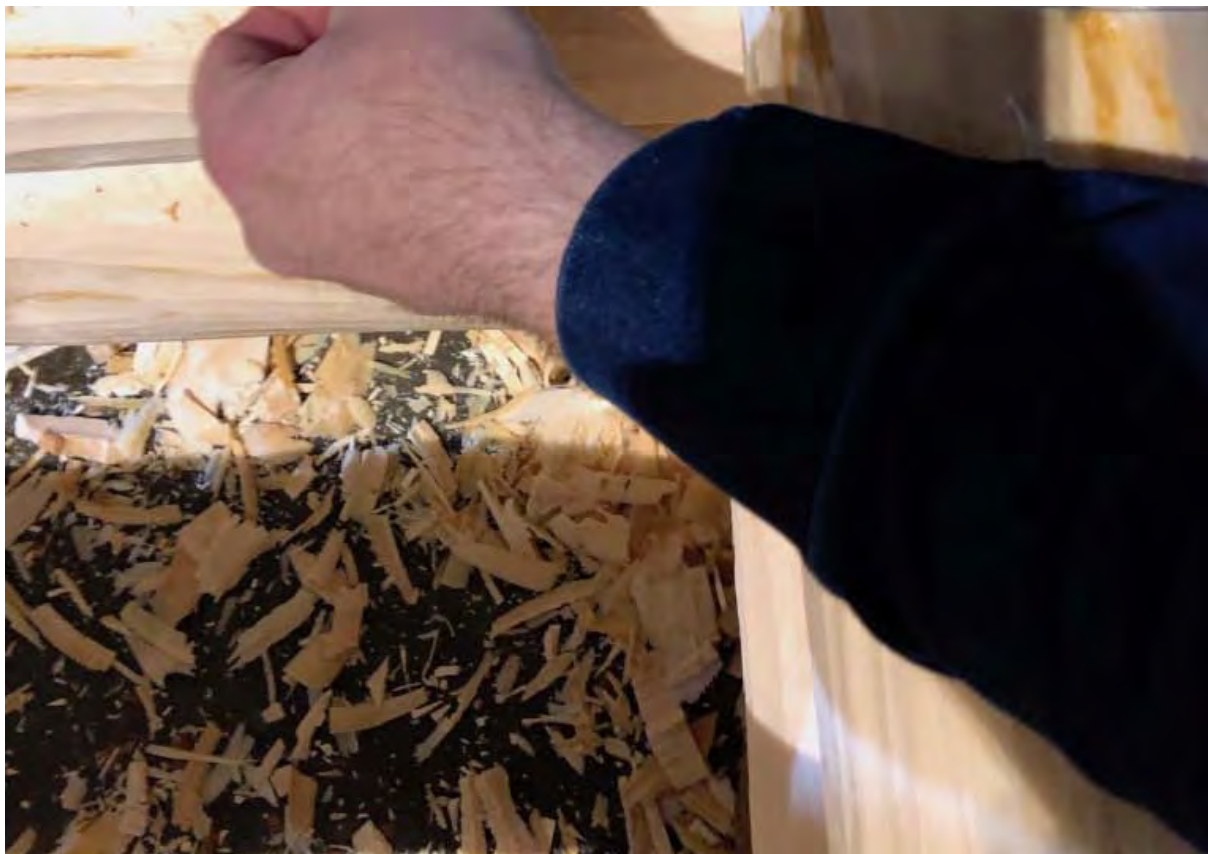
Her lager Ole Ivar seg en mal av en flis for å overføre bredden på bunnen i overhugget. Foto Kai Johansen.

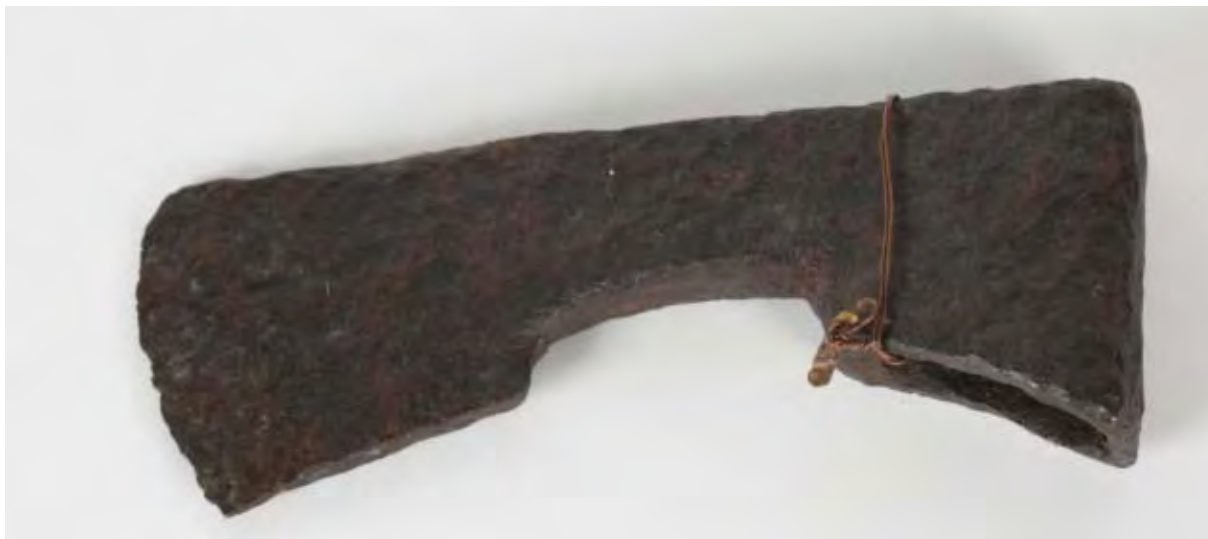
Denne øksa er en av de vi vurderte som aktuell å jobbe med, og vi hadde en kopi av den, Norsk Folkemuseum , Stigums magasin , NFL, 6537, øks fra telemark , trolig middelalder. foto [:https://digitaltmuseum.no/011023273227/oks](https://digitaltmuseum.no/011023273227/oks)

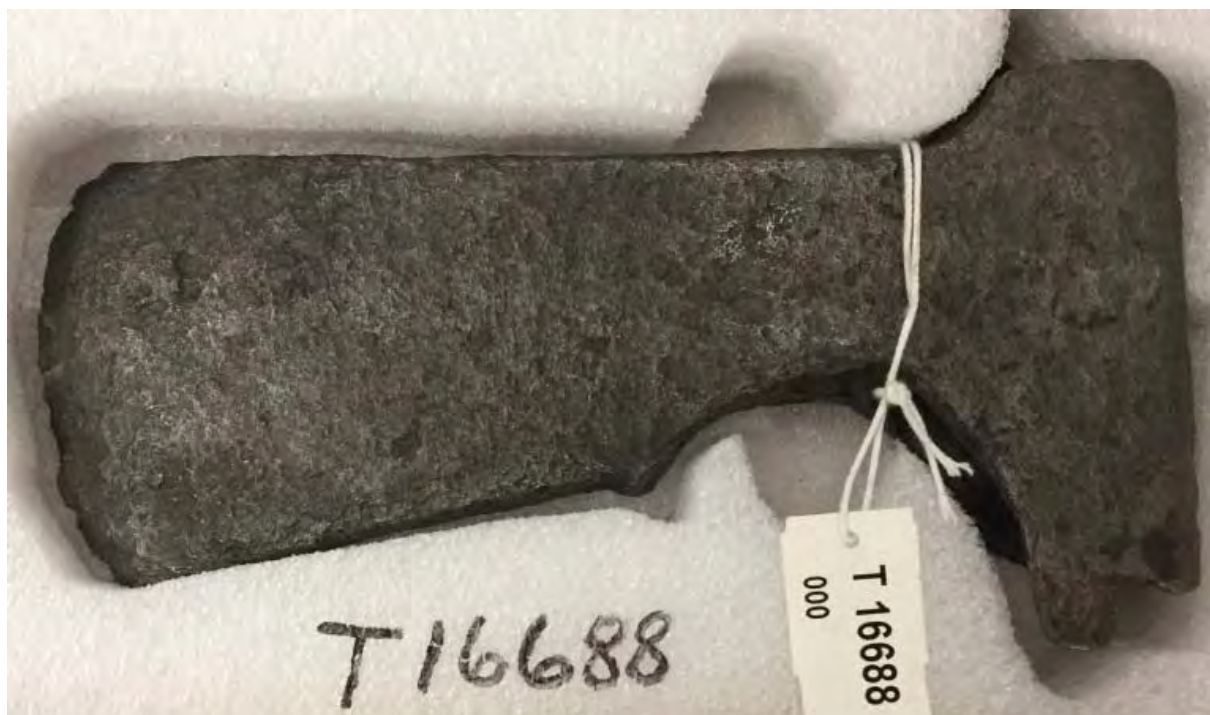
Mulig felløks/novøks ? Foto Kai Johansen.

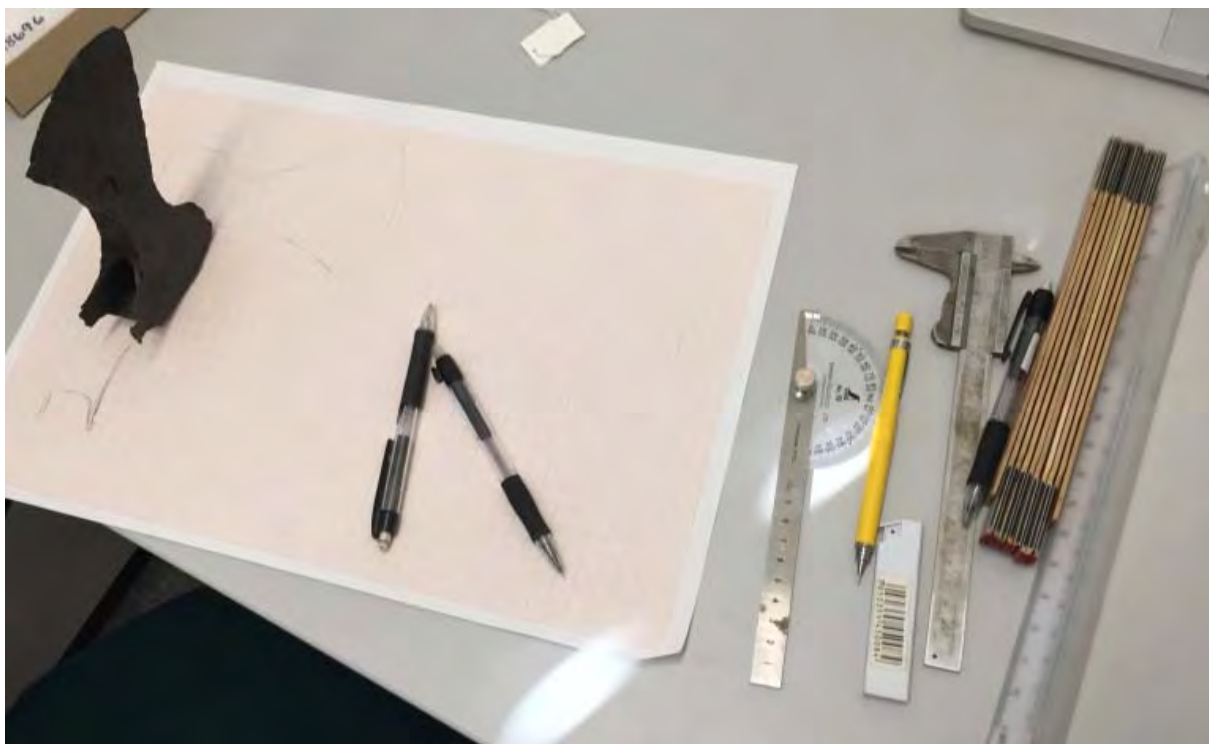
Millimeterpapir og forskjellige hjelpemidler til å kunne dokumentere øksa så presist som mulig. Foto Kai Johansen.

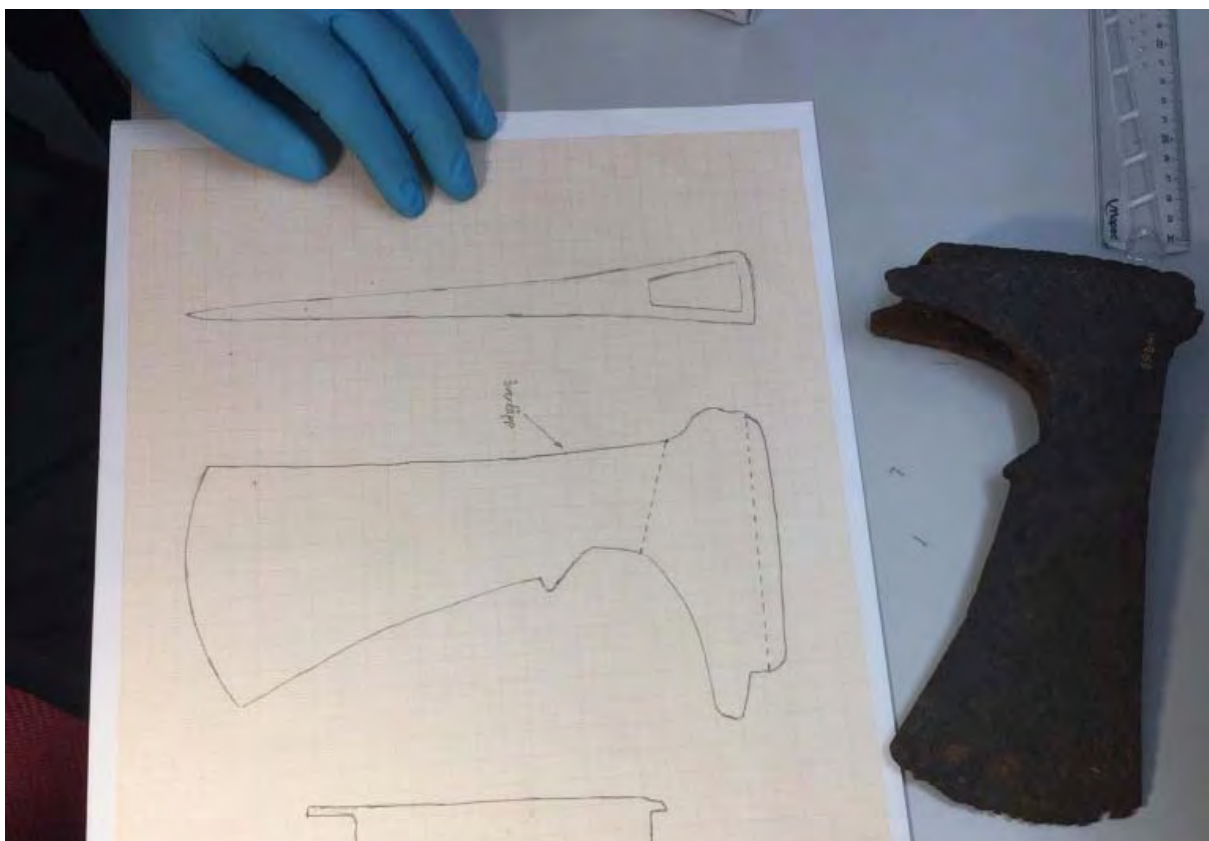
Det er viktig å tegne fra flere sider og sette på tykkelsesmål , og evt hvor er overlappen, hvordan er øksa smidd sammen. Foto Kai Johansen.

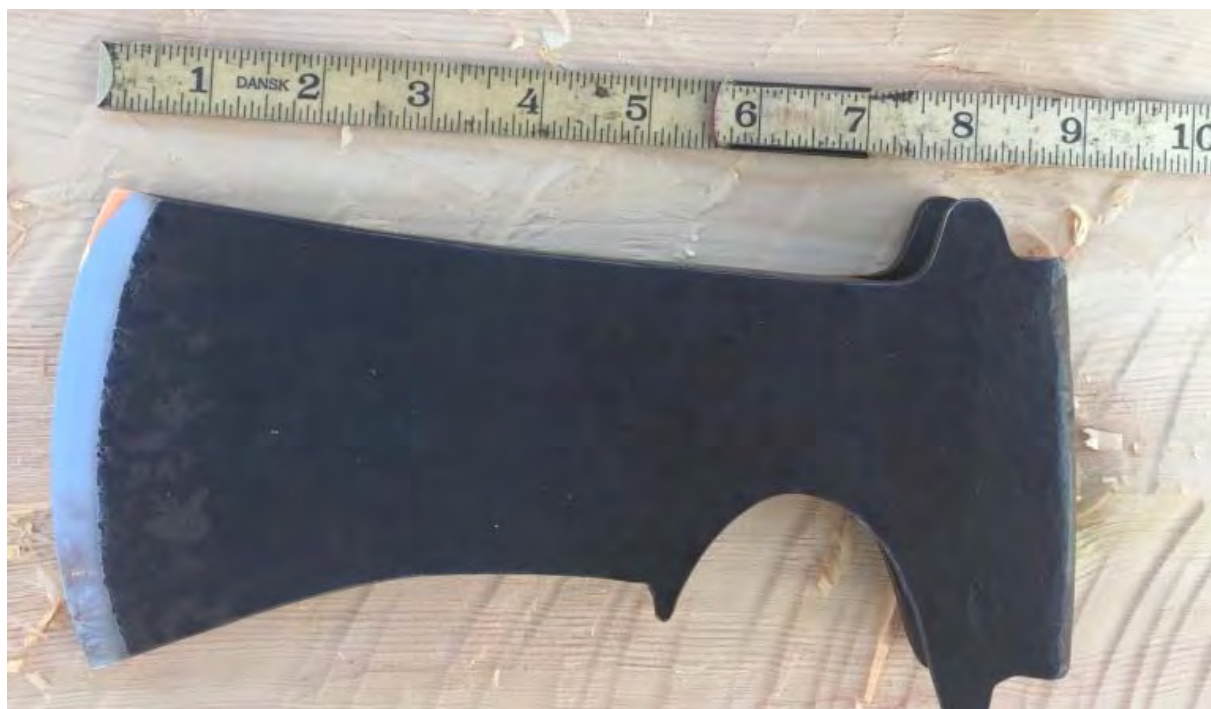
Kopier/ replikaer av øksemodeller som har blitt dokumentert og skal prøves ut. Foto Kai Johansen.

Denne dokumentasjonen ble levert til smeder som har smidd kopier/replikaer av de modellene som vi tror sammenfaller med huggsporene vi fant på originaltømmeret.
