Prosjekt 7 – 2019

Laft i Trondheim i tidlig middelalder

Dokumentasjon, tolkning og rekonstruksjon av bygninger, handlinger og verktøy ut ifra arkeologiske kilder - fra handverkerens ståsted.

RAPPORT BACHELOROPPGAVEN

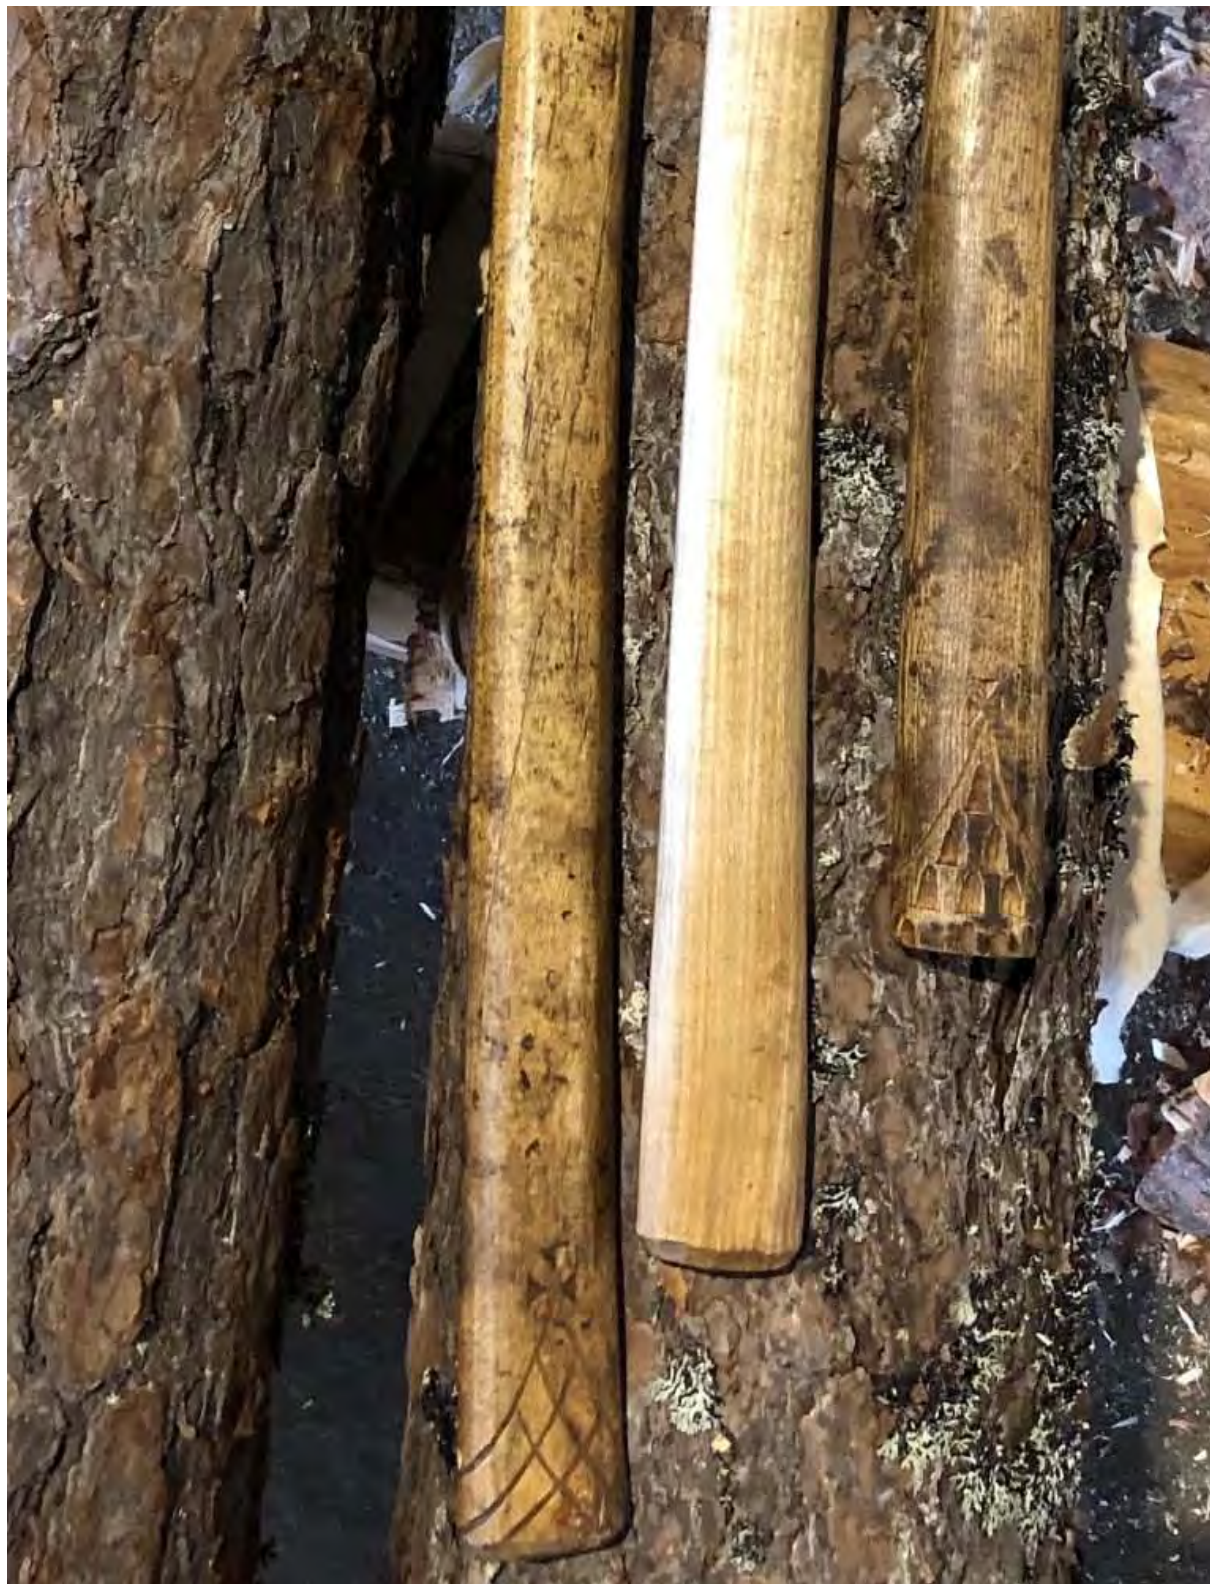
Ferdig oppsatt og skjeftede økser. Foto Kai Johansen

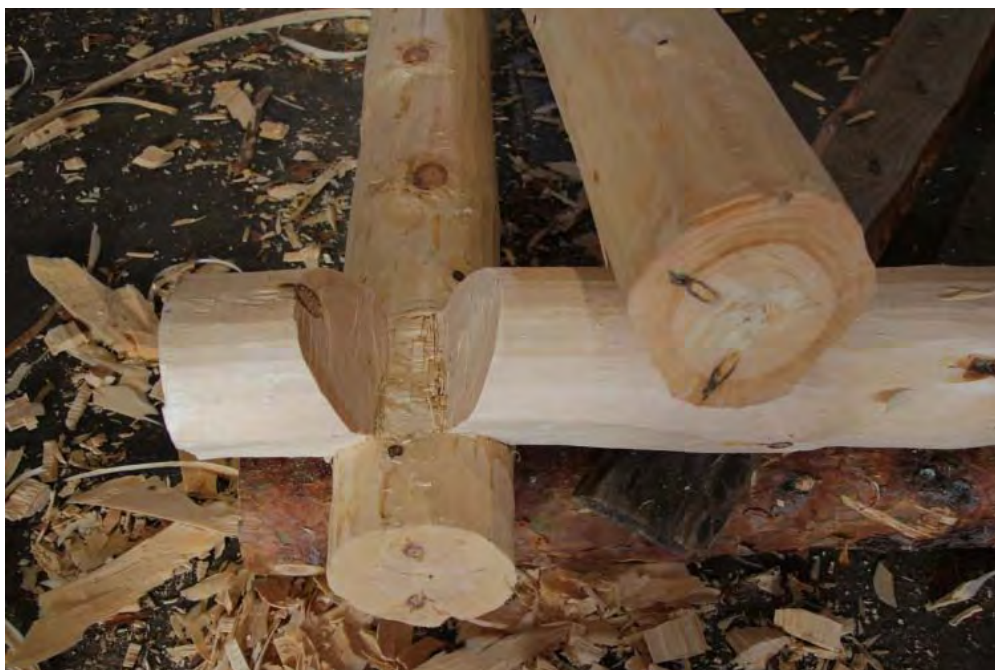
Enkel finndals laft fra 2019 med referanse i tømmer fra før år 1009. Foto Per S.

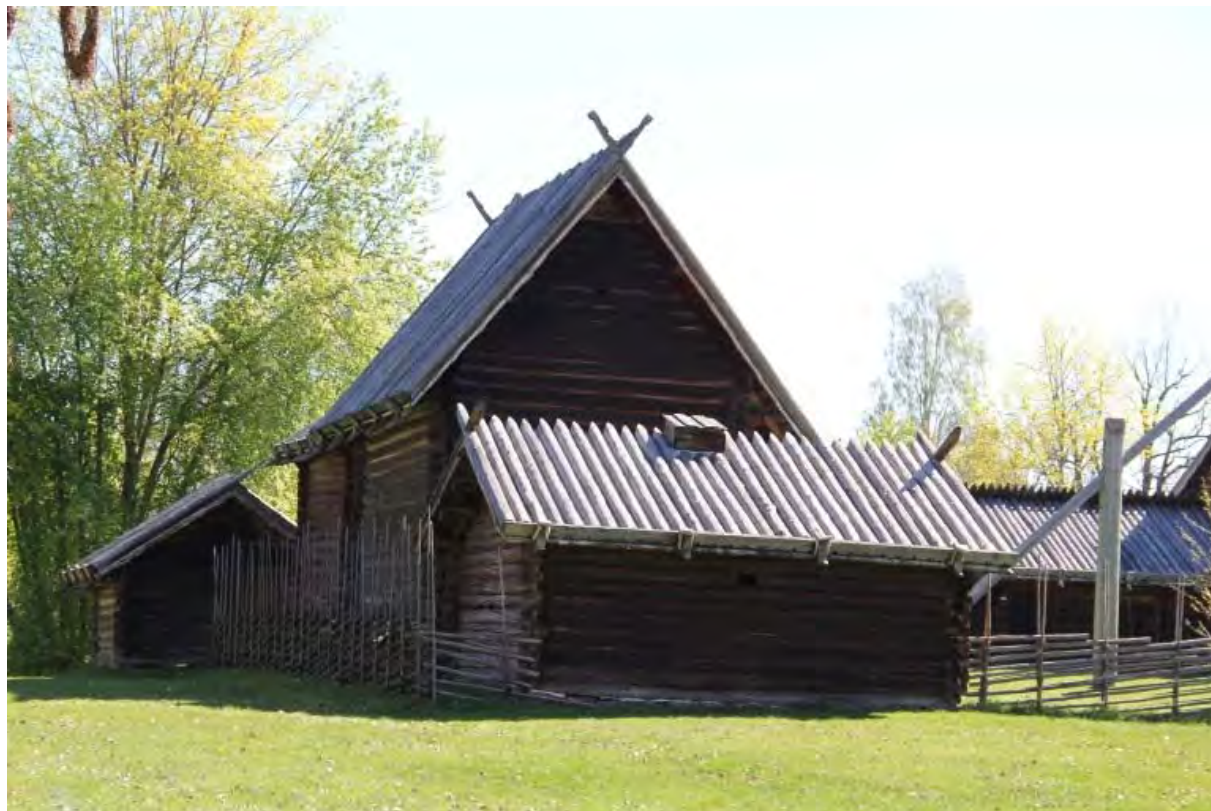
Eldhuset fra 1237 i forgrunnen, på Zorns gammelgård i Mora, Sverige. Foto Per Steinar J Brevik.

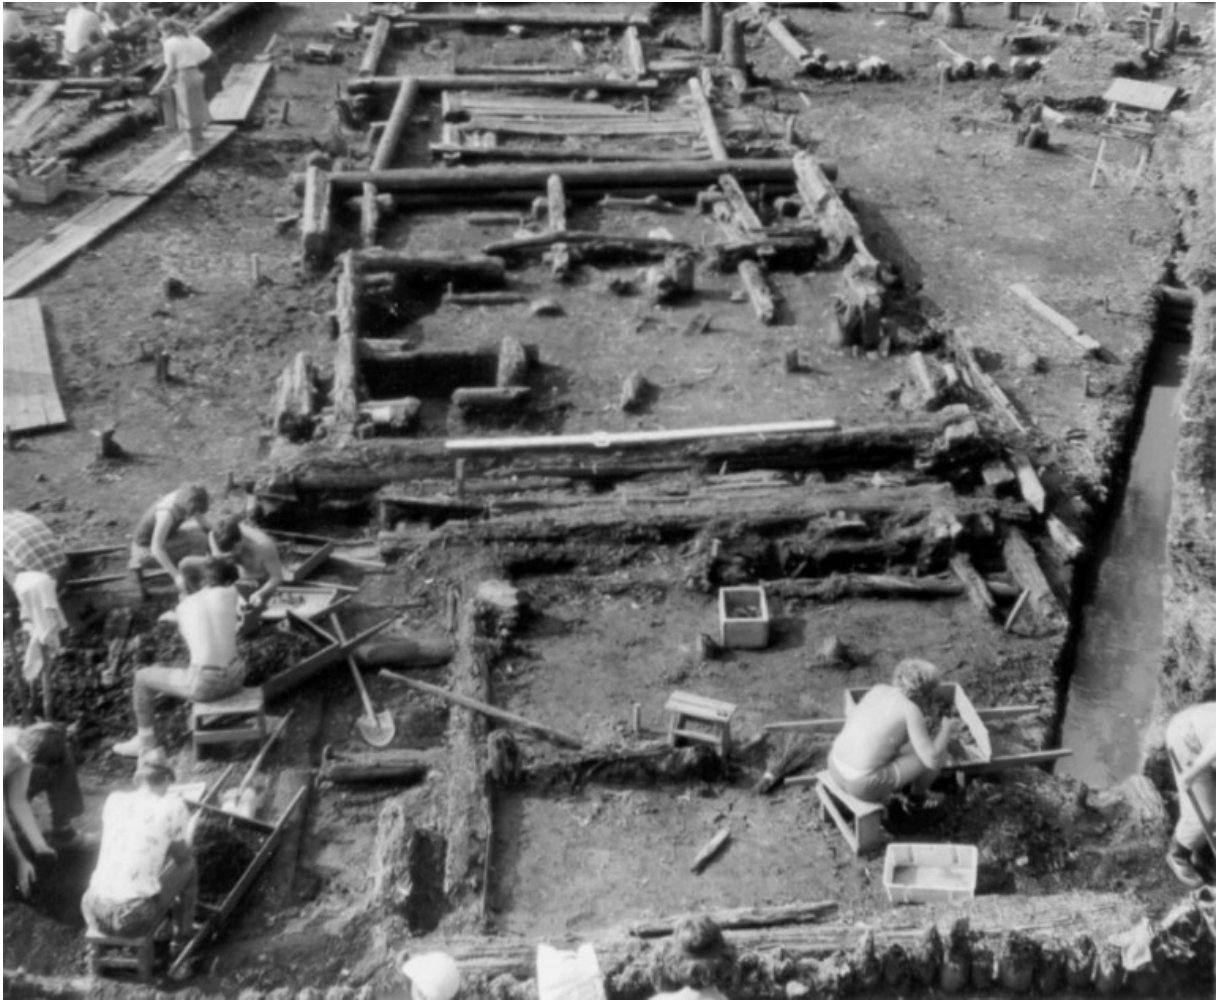
Troitsky-utgravningen i Novgorod viser utgravde laftekonstruksjoner.

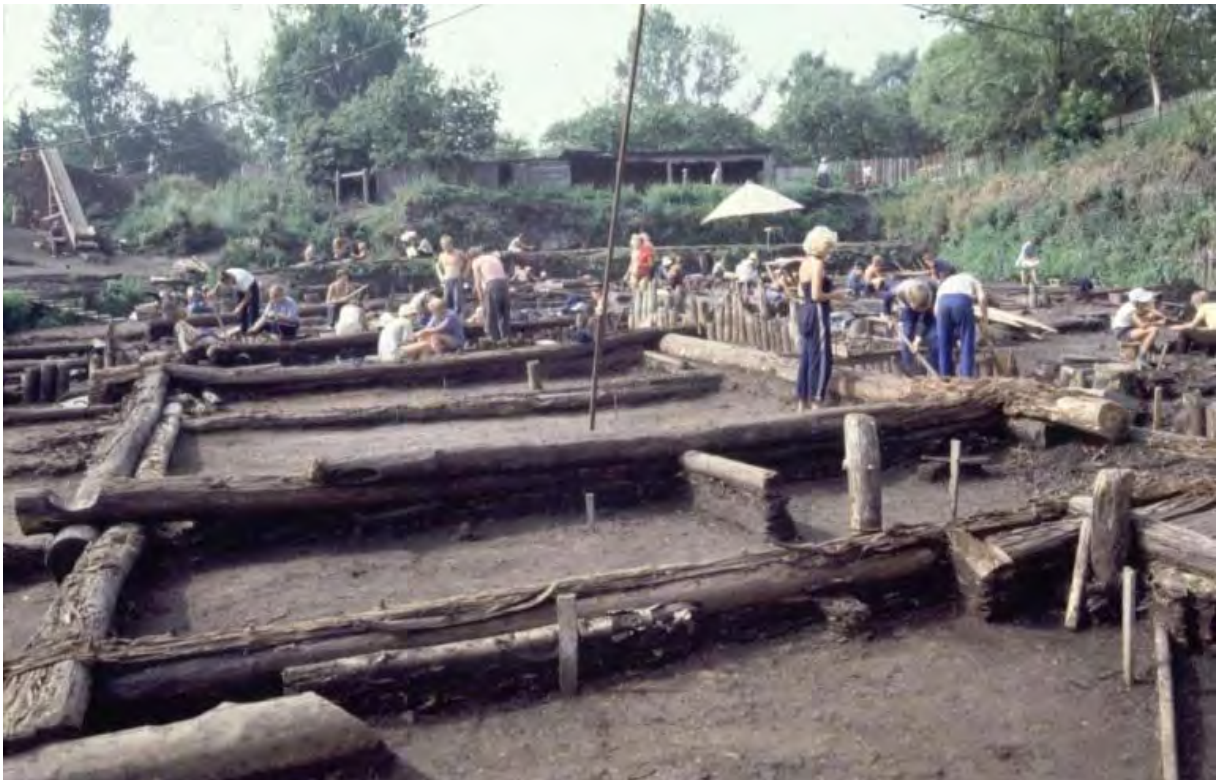
Arkeologiske utgravninger i Novgorod. Skriftlige kilder går tilbake til 860, mens arkeologien så langt dokumenterer 950 -1100. Bare 3% av middelalderbyen er utgravd. Legg merke til laftestokken til venstre i bildet. foto:<https://research.bournemouth.ac.uk/project/mapping-the-forests-of-medieval-novgorod/>

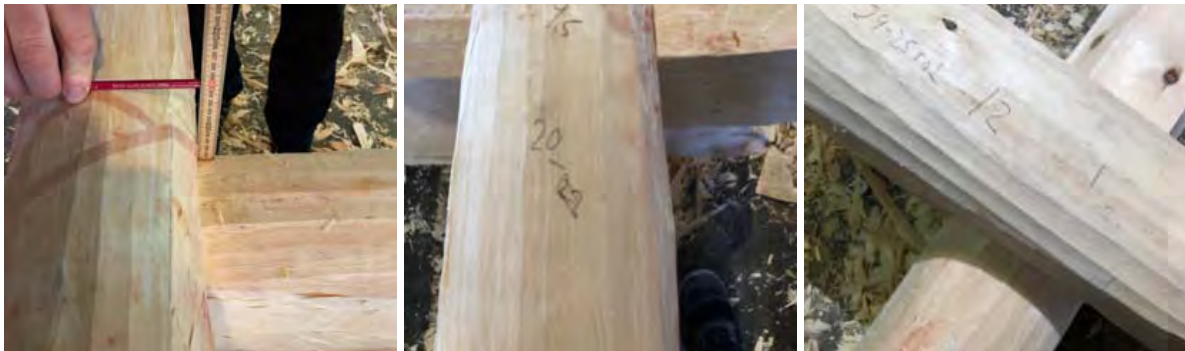
Her måler Björn høyden på oppstikket, og beregner hvor stor stokk han ønsker å legge i veggen. Her er oppstikket 12 cm i høyde, da vil han ha 24-25 cm diameter på stokken som skal felles ned her. Ett oppstikk på 9,5 cm, da vil han ha ca. 20 cm i diameter på den enden som skal hit.

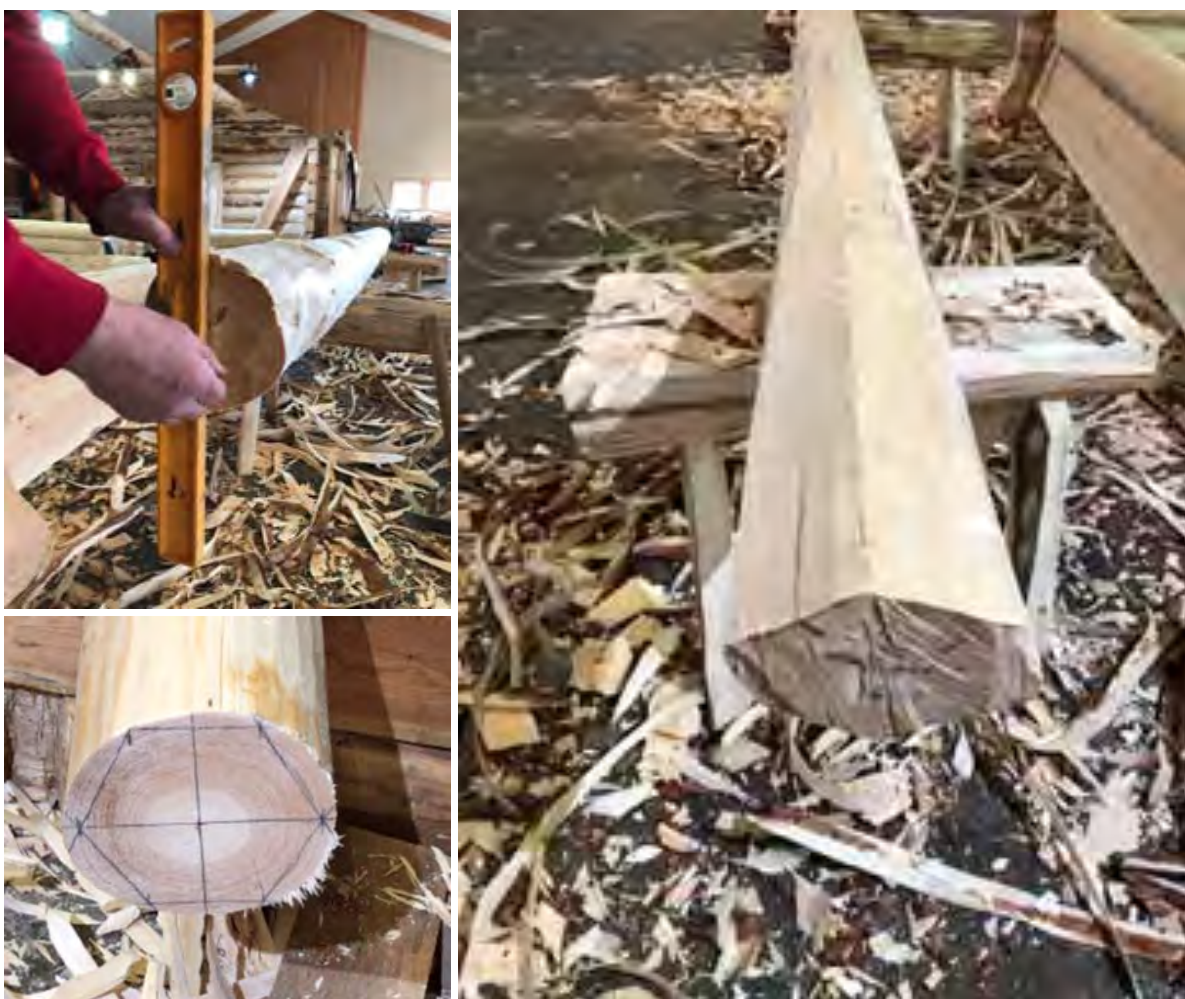
Når lengden er kappet, barket vi stokken, Björn lodder stokken i begge

ender, alle arbeidsoperasjoner videre gjøres med referanse fra lodd.

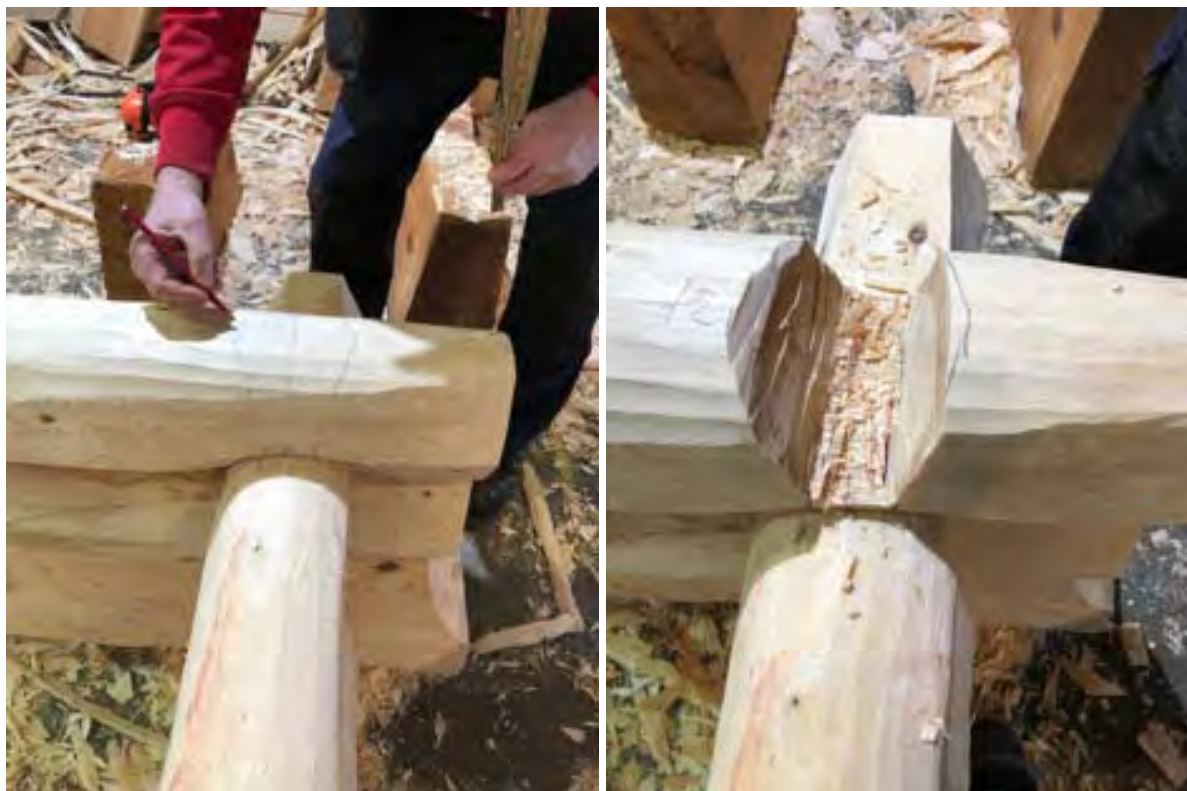
Her merker Björn på for overhugget, han starter med å sikte etter senter i vegg og måler seg ut til sidene fra det. Målene her er gitt av bredden på toppen av novhodet på underliggende stokk, og antatt bredde på måsåfaret (langdraget på svensk), ca. 7 cm brei på novodet og 8 cm brei inn mot måsåfaret i vegg, så måler han inn litt bredere på toppen av stokken, ca. 4-5 tommer. Her var han litt forsiktig, hadde vanligvis 2-3 cm å justere på. Han hugger slik at det er bare kantene på overhugget som kniper (konkav)

når man slipper ned stokken, se blyantmerking på bilde til høyre ovenfor, der det tydelig er merket konkavt inn til høyre.

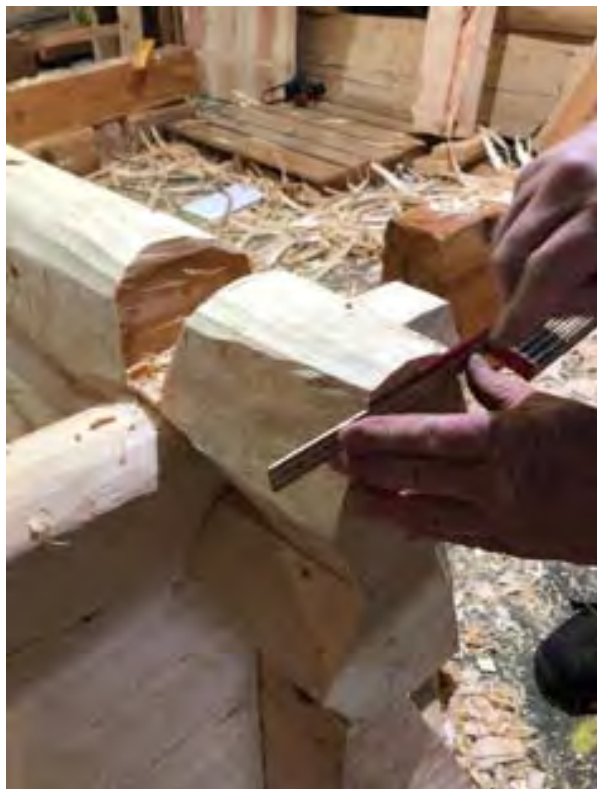
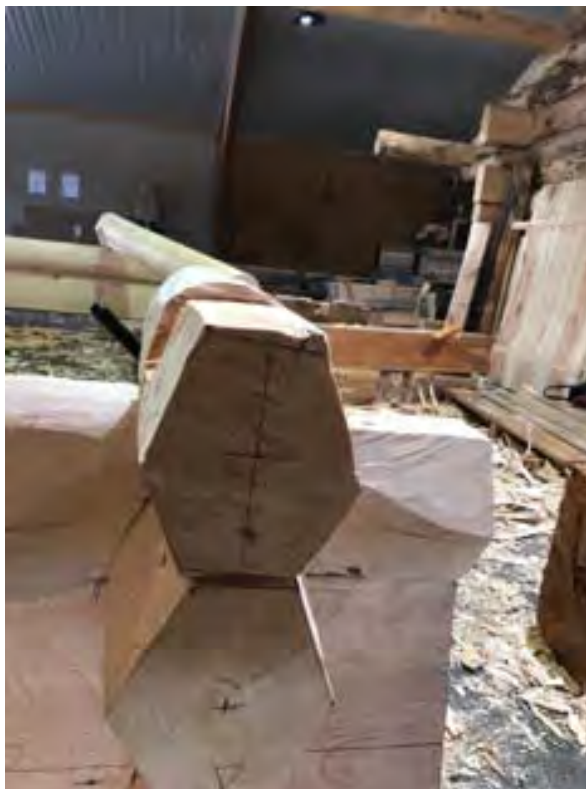
Så retter han av toppen på novhodet. Han vil det skal være en tydelig 6-kant form med 3 tommer oppe og nede og 6 tommer på magen, det bredeste på stokken. Han tømret slik at han fikk 1 cm åpning mellom novhodene, dette mente han ville sige sammen og bli tett i løpet av de første årene, hans oppfatning av rännknuten var at de skulle være helt sammen, når huset hadde satt seg.

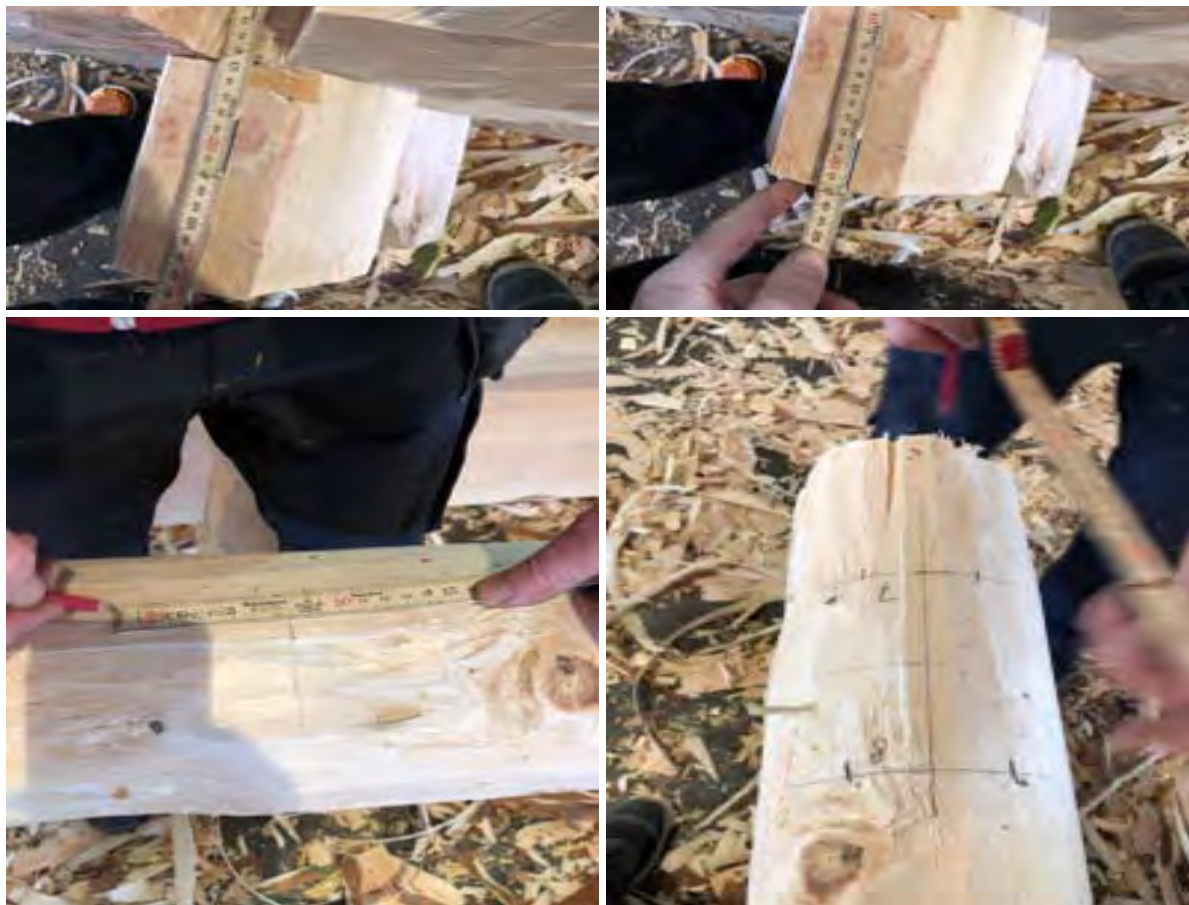
Nå skal han merke på halsningen eller kinningene som vi kaller det. Han måler seg inn fra enden på knuten til innsiden av veggen. De 3 målene han henter ut her er total lengde fra enden av stokken til innsiden av knuten, senter i overhugget og utsiden av knuten. Målene overfører han til bunnen av stokken han skal felle inn. Måler inn alle 3 målene fra enden av stokken, og lager en senterlinje ved å sikte på langs etter stokken, ut fra senterlinjen merker han på bredden han ønsker i bunnen av stokken 8 cm inn mot vegg og 7 cm ut mot novhodet.

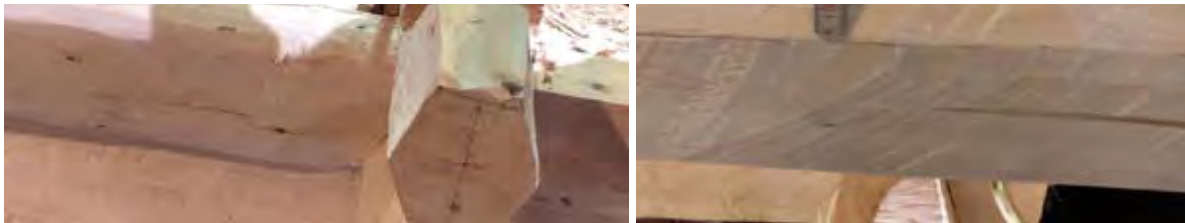
Her ser vi Björn ta ut høyden på halsningen, det er høyden på overhugget pluss måsåfaret, meddragsbredden, ca 1 cm. Han overfører høyden uten hensyn til fasningene, senterlinjen, som er hugget langsmed stokken.

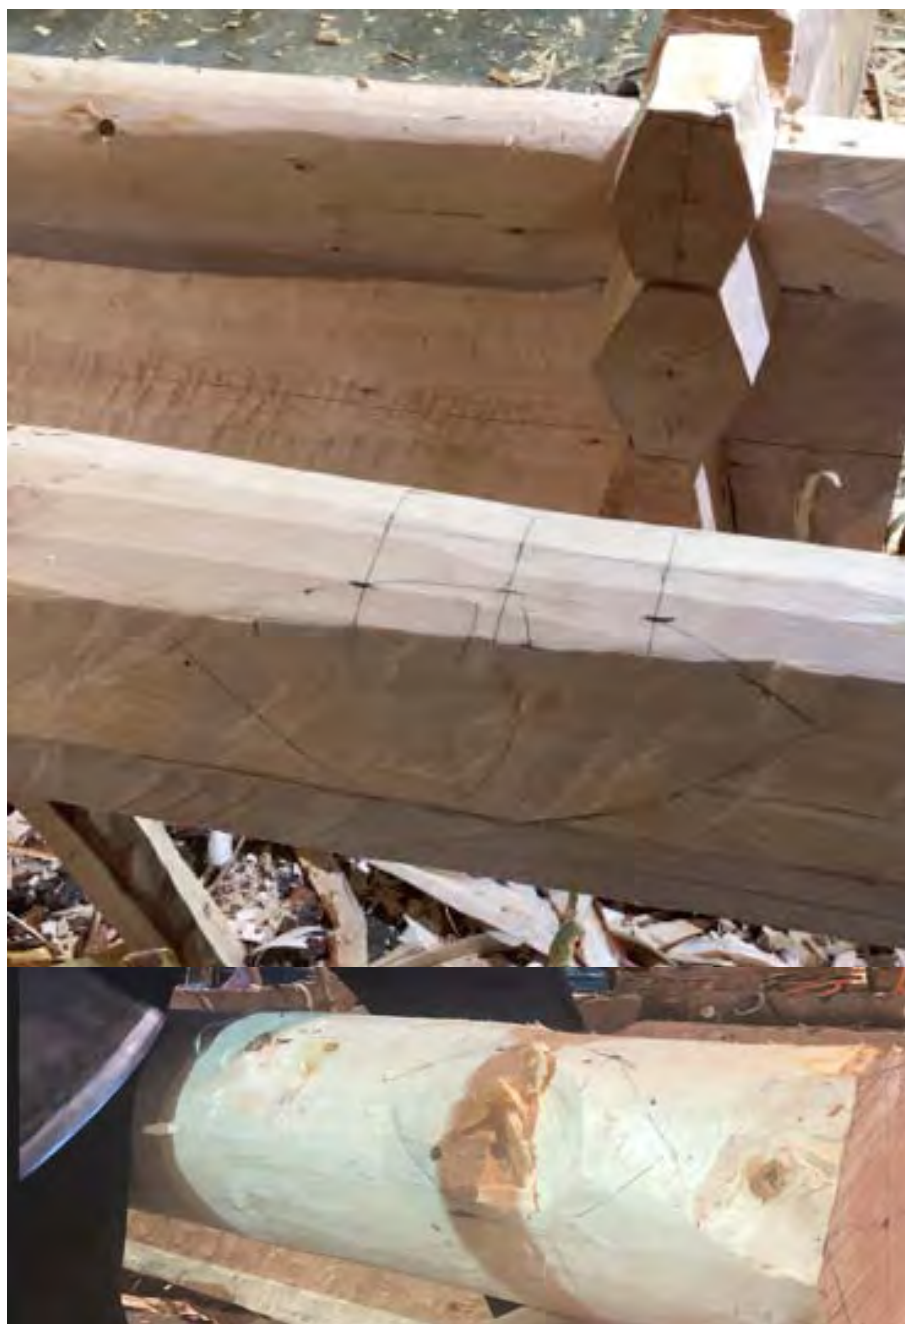
Så tegner han opp halsingen/kinningen, og tegner på opphugget, det første hugget vi gjør når vi begynner å hugge halsning/kinning, mest for det pedagogiske (midten i halsingen).

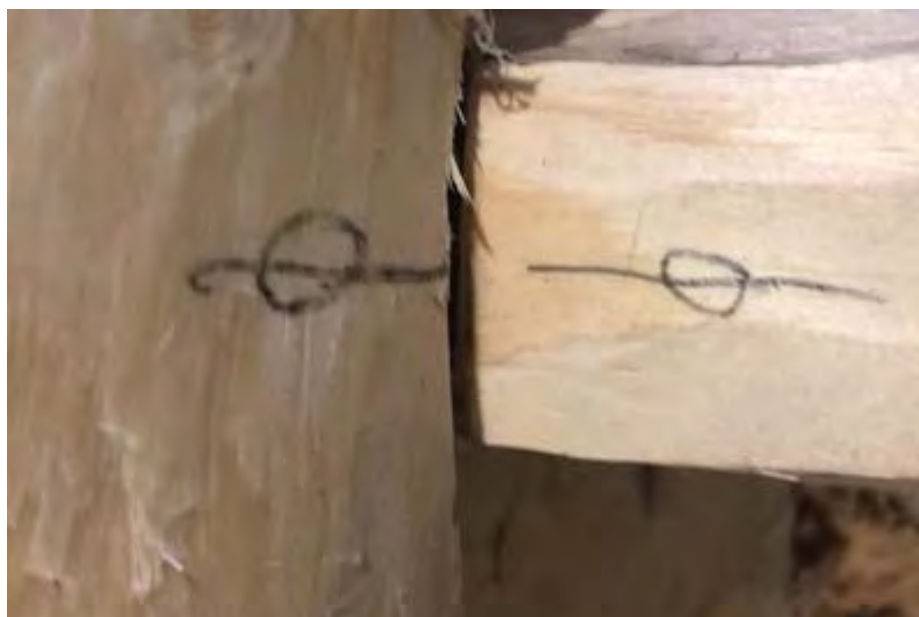
Nå er stokken klar til å legges i vegg, grovtilpassing. Da det ikke er barke i denne knuten som holder stokken på plass i lengderetningen, bruker Bjørn et senter merke på begge stokkene for å vite når den ligger rett i lengderetningen.

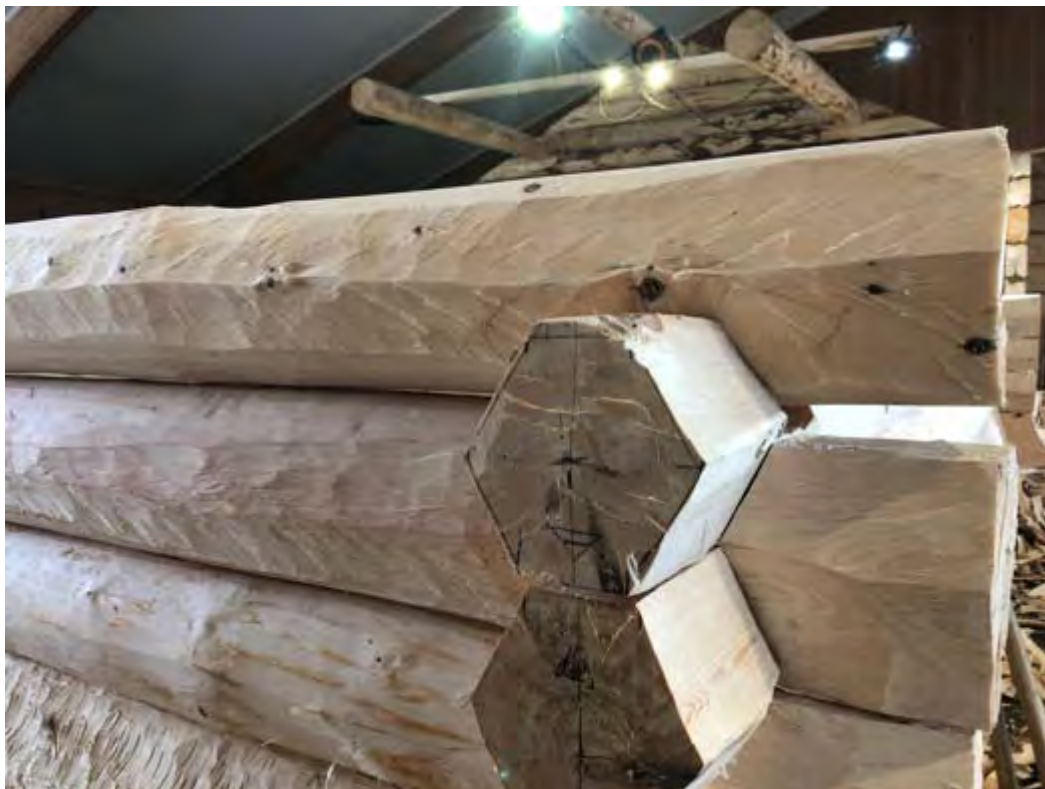
Grovnedfellingen, stokken ble plassert i veggen vi passet på loddet og lengderetningen, hvis vi ønsket å justere stokken inn eller ut i veggen var det nå vi tok høyde for det, ved å merke på mer på ene eller andre siden av overhugget.

Nå fant vi frem passeren, åpnet den slik at den passet største mellomrommet mellom stakkene, og dro oppdrag i begge knutene. Her må man være forsiktig det er fort å holde passeren ute av lodd og vater og da kan det fort bli gliper i knuten, Björn sa at det var bedre å være litt feig å ta for lite første gang å ende opp med en tett knute, enn å hugge grovt på og ende opp med en luftig knute.

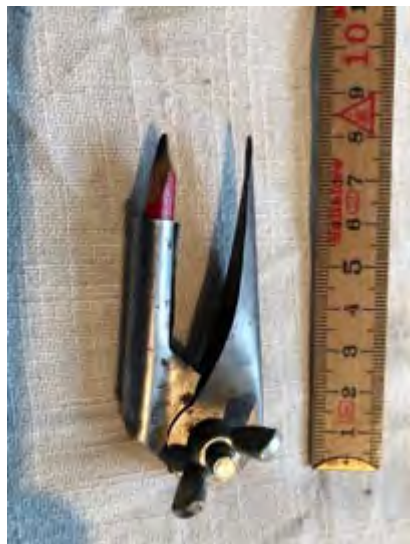
Meddragspasseren, Passeren Bjørn bruker når han lafter, det er viktig at begge armene på passeren er like lang, blyanten justeres til begge armene er like lang, spiss blyanten i hovedsak på oversiden, slik at blyet treffer før treverket i blyanten, se bildet.

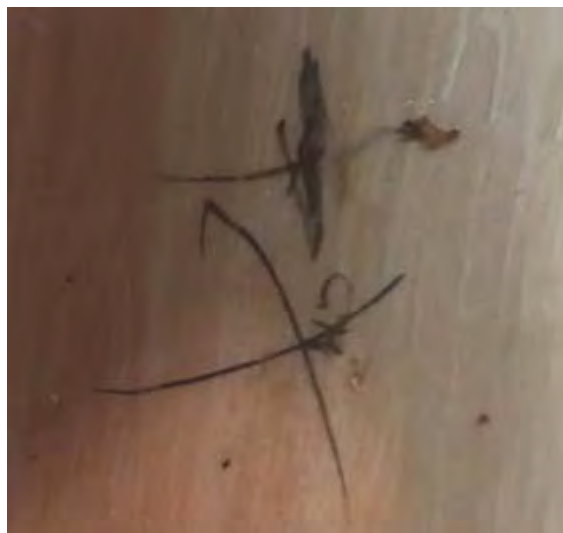
Bjørn setter av bredden på meddragspasseren

oppå hver stakk før han meddrar, slik at hvis han blir i tvil sjekker han om passeren er rett, og når han drar oppdraget på knuten minsker han passerbredden med 3-4mm, med referanse i denne på merkingen.

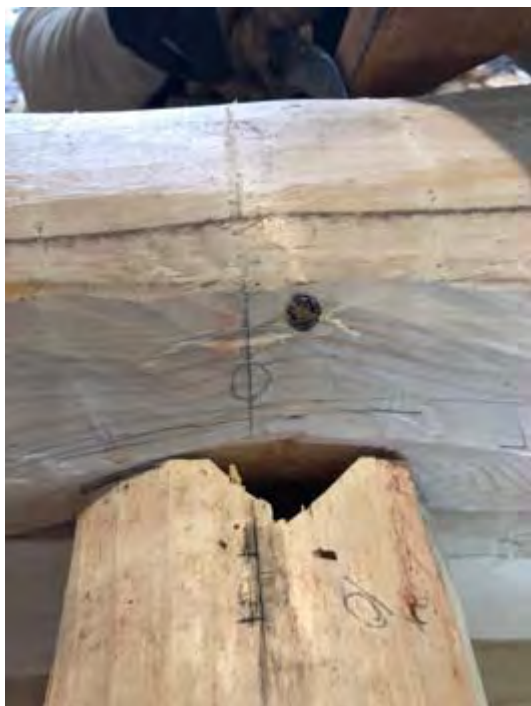
Mosepipe hugg vi i hver knute, dette tetter for sniktrekk i bygget.

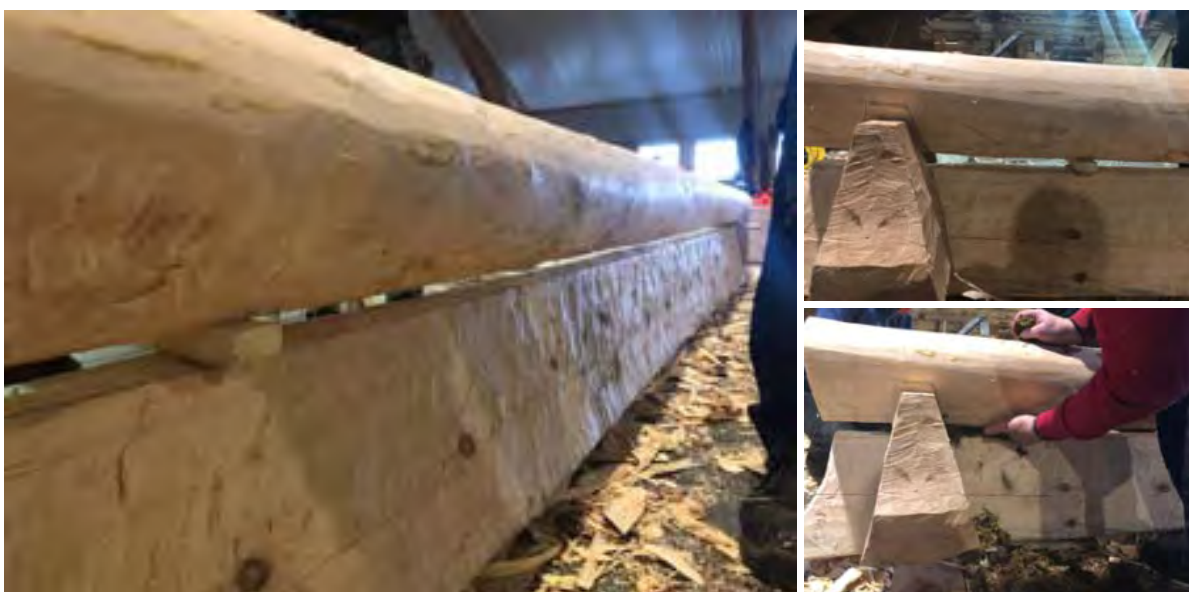
Mose i vegg, Björn viste oss hvordan han la mose i langdraget/måsåfaret. Når stokken var ferdig tilpasset la han 2 klosser under stokken, ca 1 tomme tykk. Stappet inn mose og presset det sideveis hele tiden, nå blåste ikke noe ned sa han, det ligger i ro til hele lengden er lagt, og man tar bort klossene. Han la tørr mose, han sa at det var for kaldt å jobbe med våt mose om vinteren.

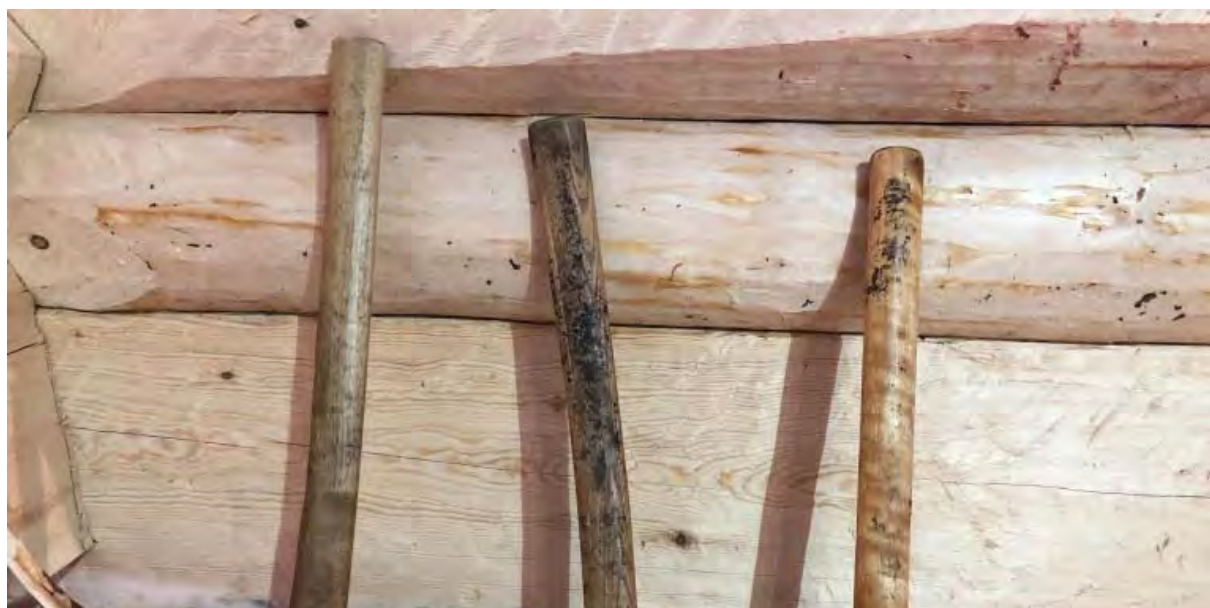
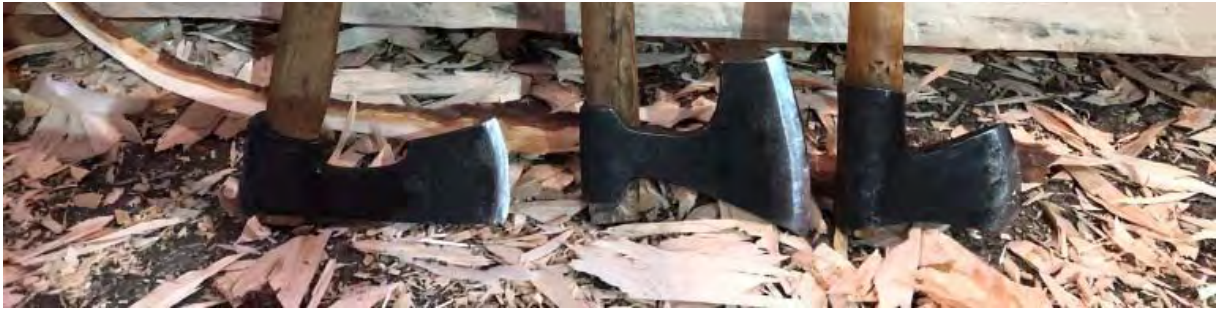
Økser av forskjellige middelaldermodeller. I hovedsak (nfl. 6537, Lødøse båt funn datert 1327, løsfunn åker i Verdal usikker datering (smeder B. Pärnsten og M. Helje).

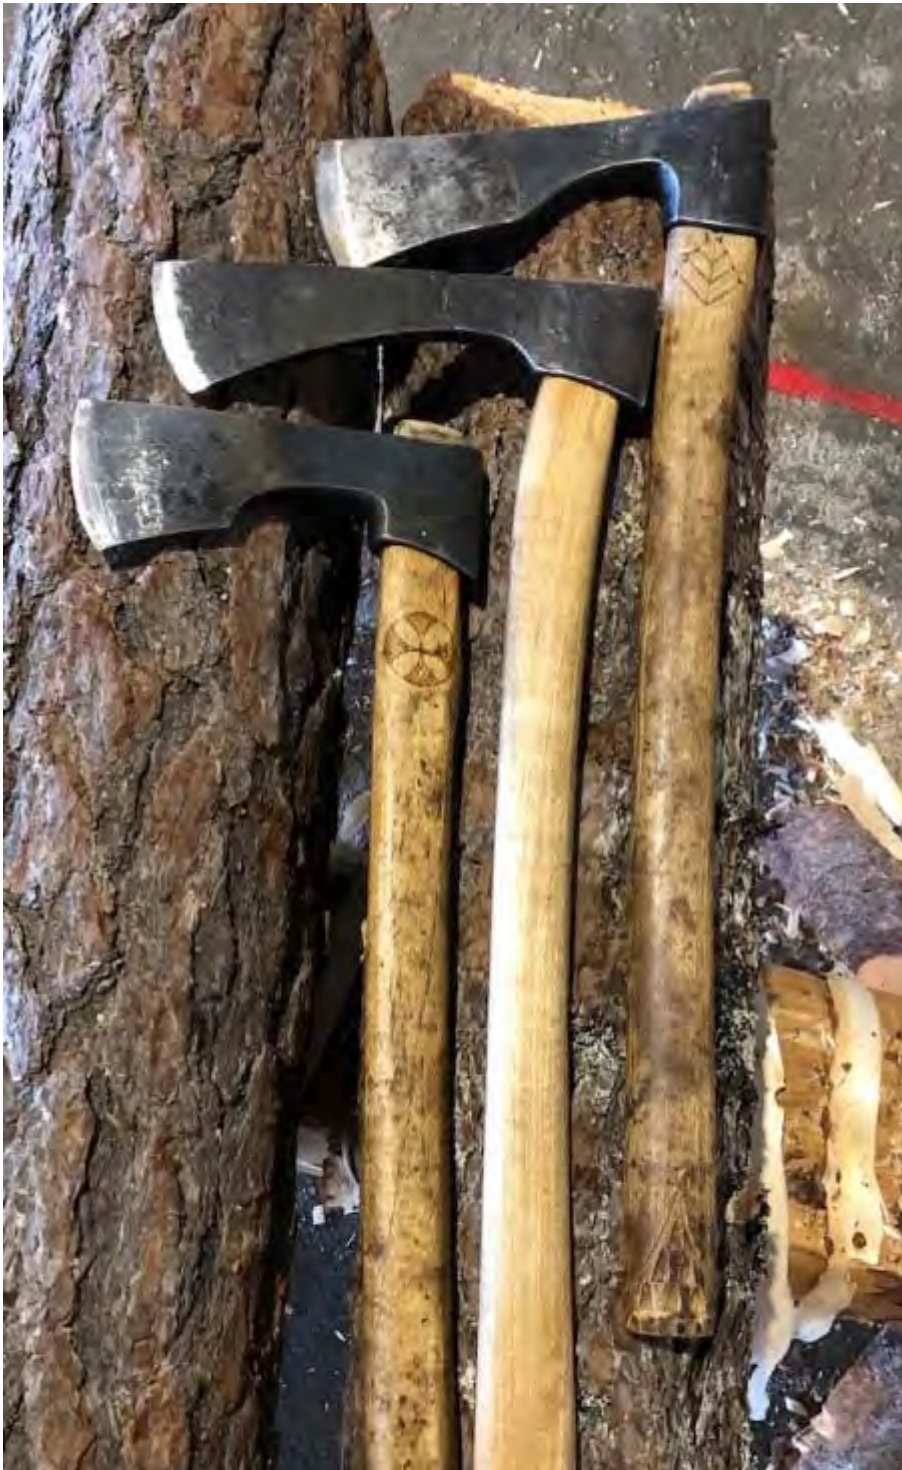
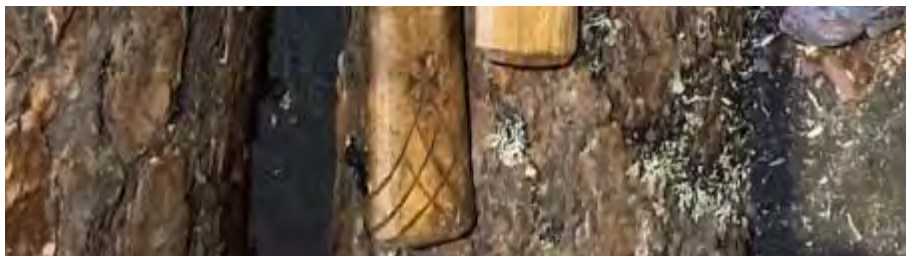
3 middelalderøkser, to norske (NFL.6537) og en svensk (smidd av Bertil Pärnsten)

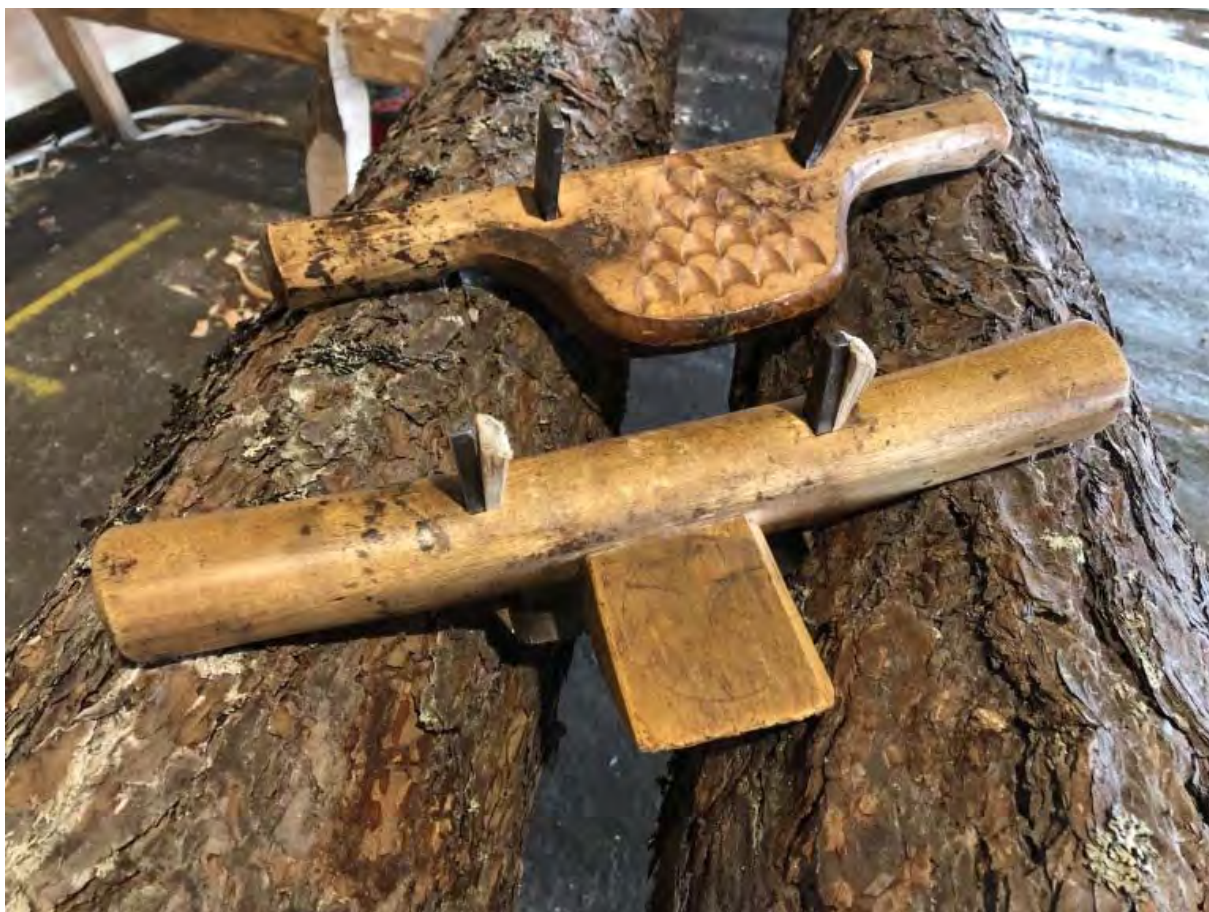
De to modellene vi brukte mest til denne tømringa, (smidd av Jon Dalmo, Verktøysmia)

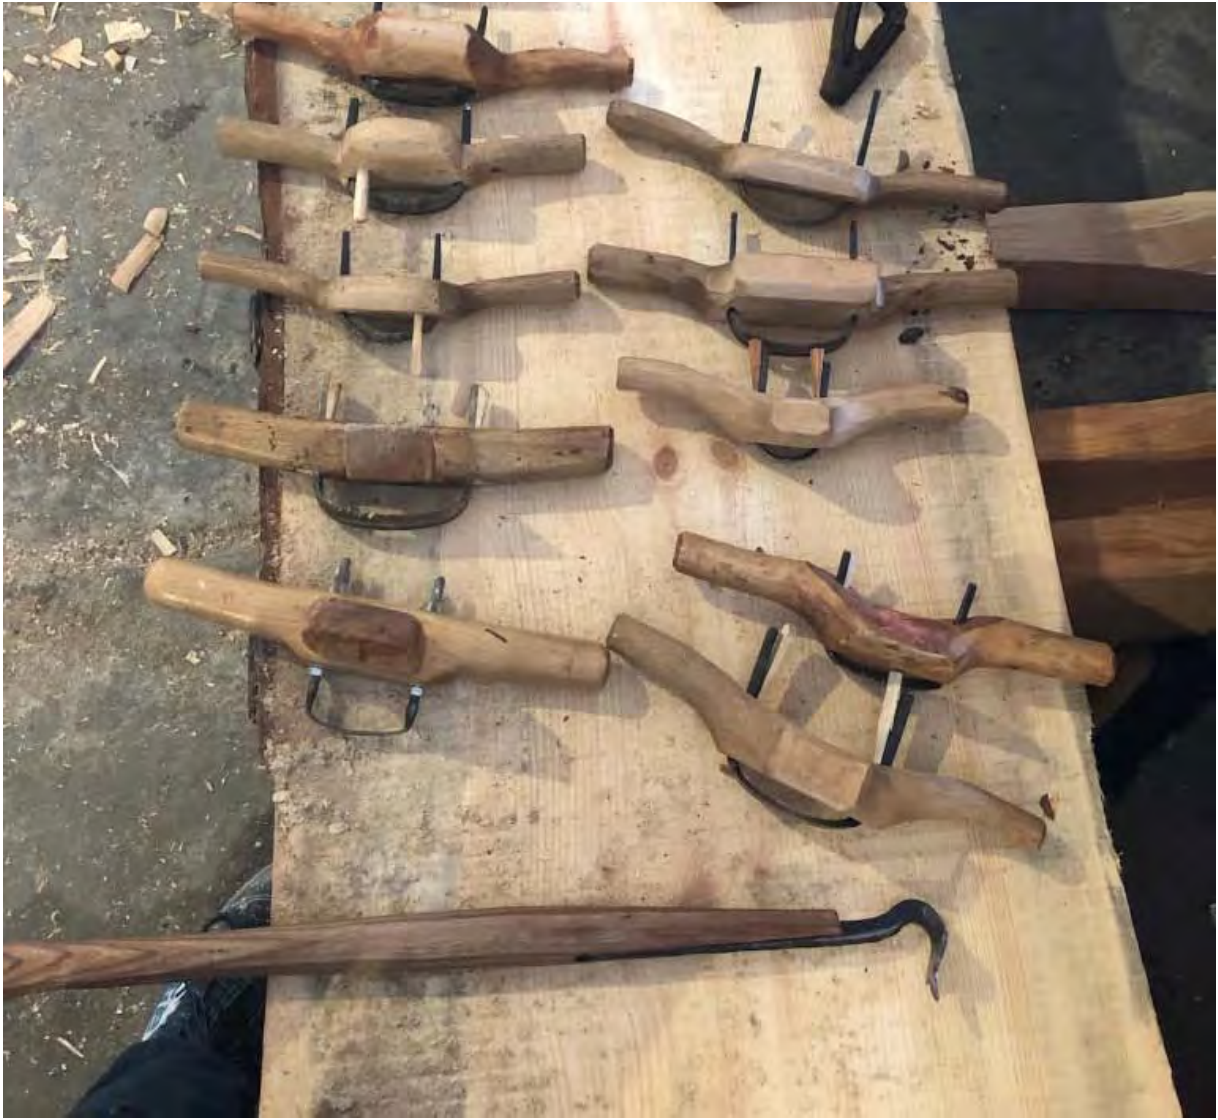
Pjål, skjøve, skavl, båtrip (div smeder)

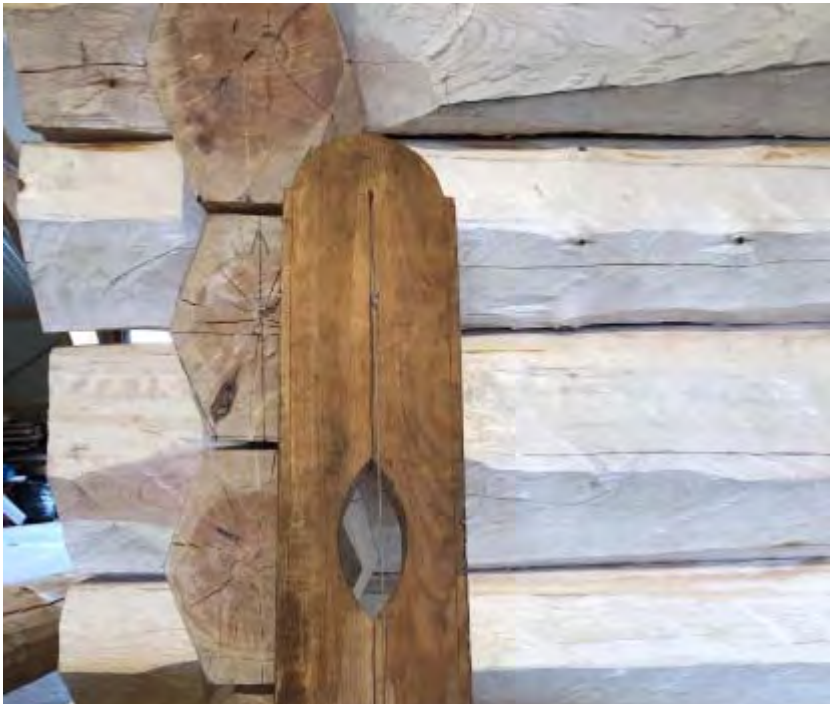
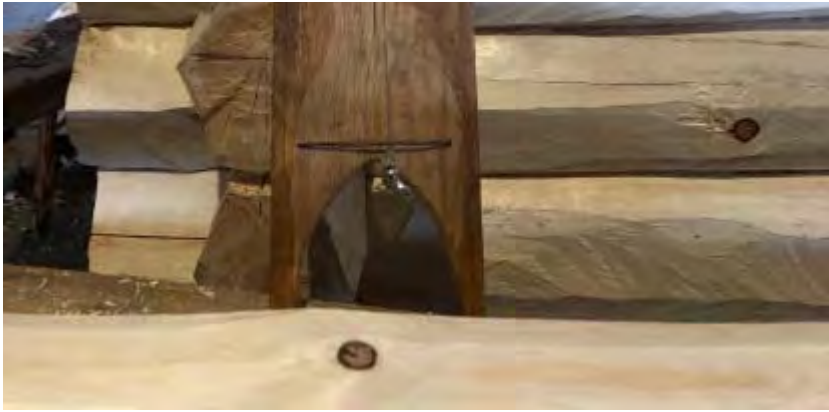
Loddefjøl, et verktøy vi finner fra middelalderen helt opp til slutten på 1800 tallet.
