Prosjekt 7 – 2019

Laft i Trondheim i tidlig middelalder

Dokumentasjon, tolkning og rekonstruksjon av bygninger, handlinger og verktøy ut ifra arkeologiske kilder - fra handverkerens ståsted.

RAPPORT BACHELOROPPGAVEN

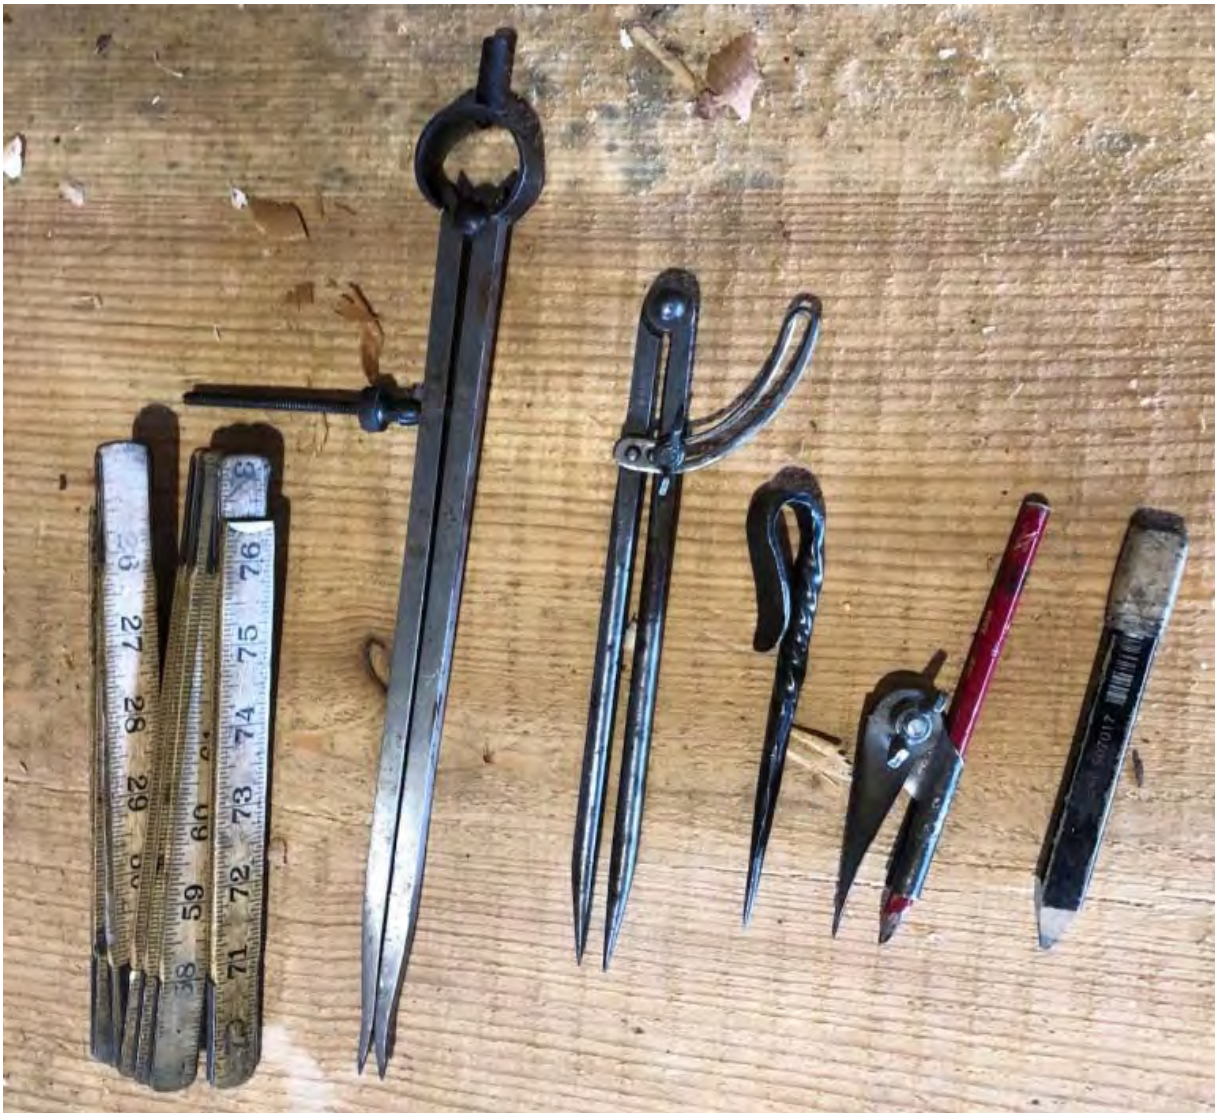
Måleverktøy, merkeverktøy: tommestokk med norske tommer, passer, rip/syl, passer med blyant (Bjørns medragsspasser), blyant.

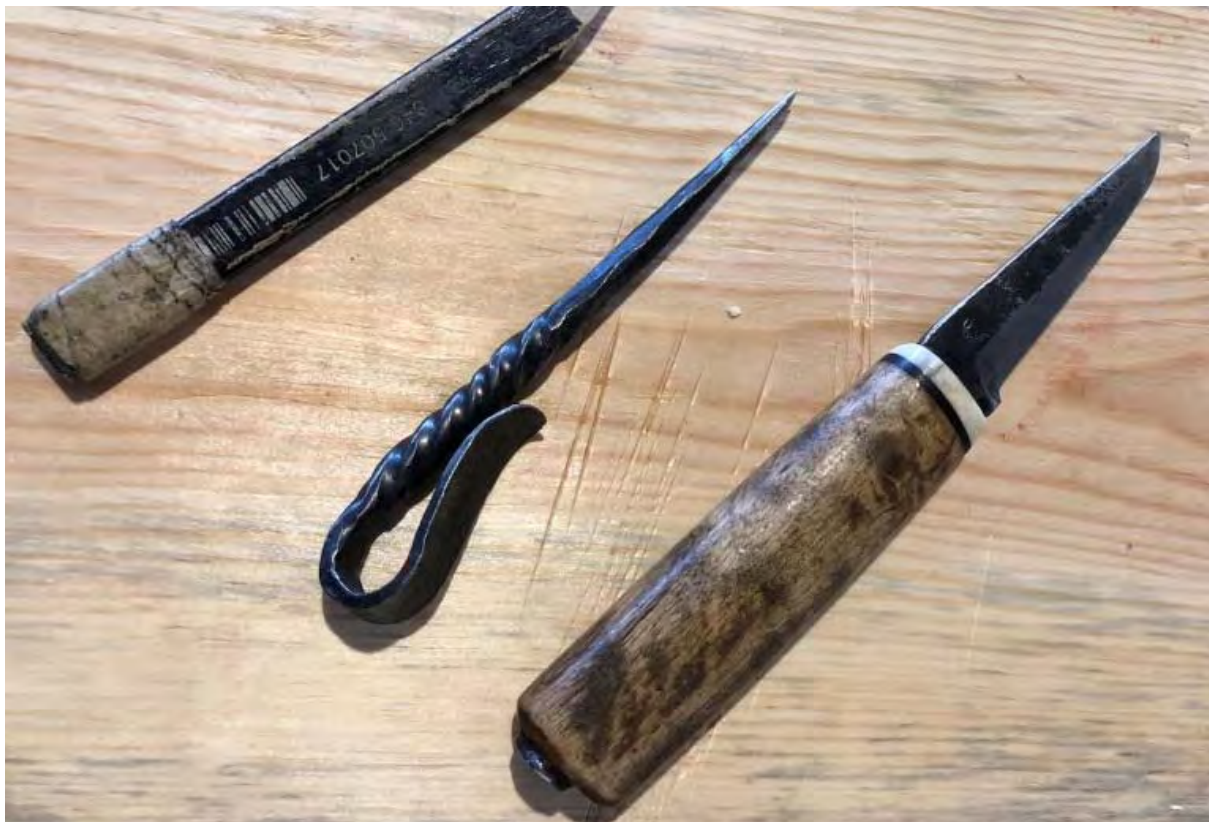
Merkeverktøy: blyant, rip/syl, kniv (M.Helje).

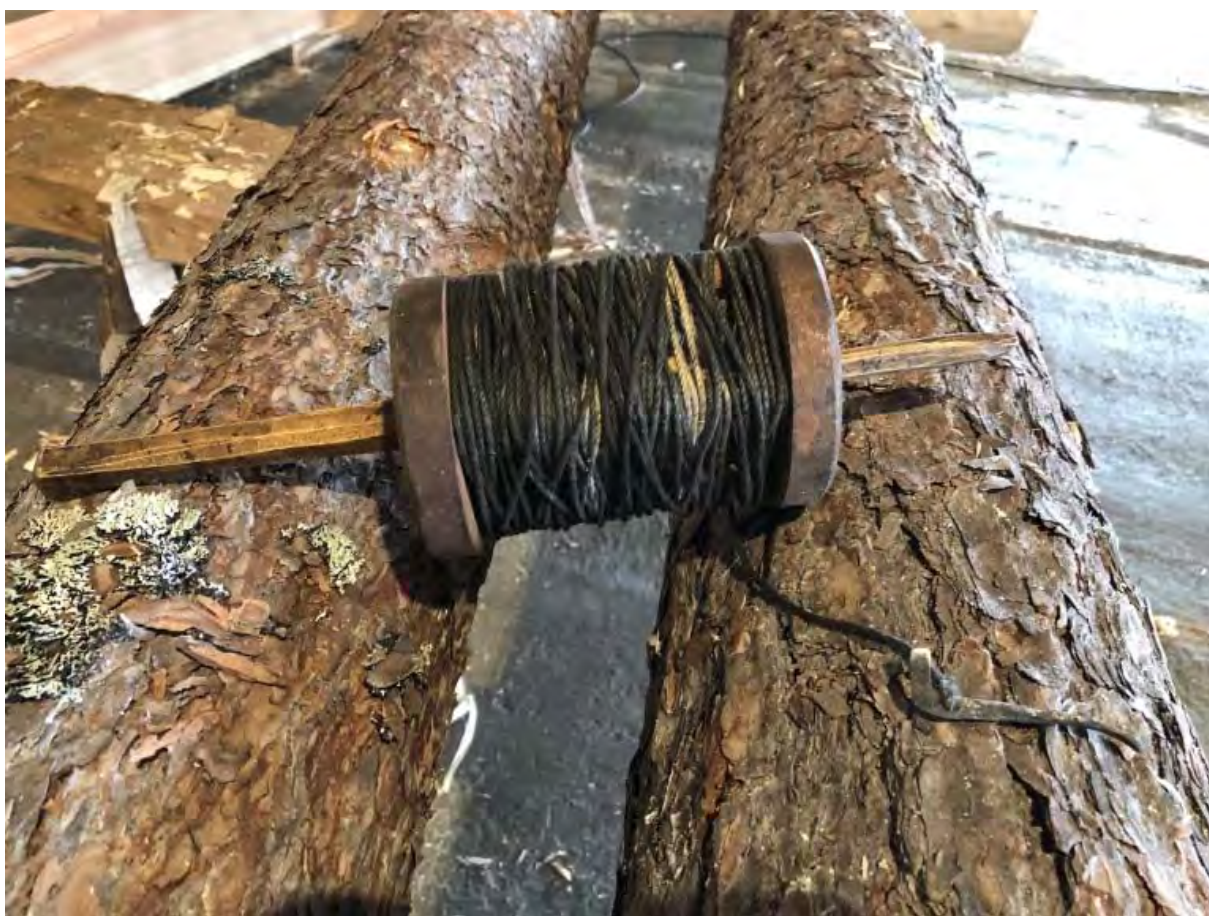
Sotsnor dette verktøyet finner vi i mange middelalder illustrasjoner og i verktøykister helt innpå 1900

tallet (modell Ryfylke, pjeks Ø. Viem).

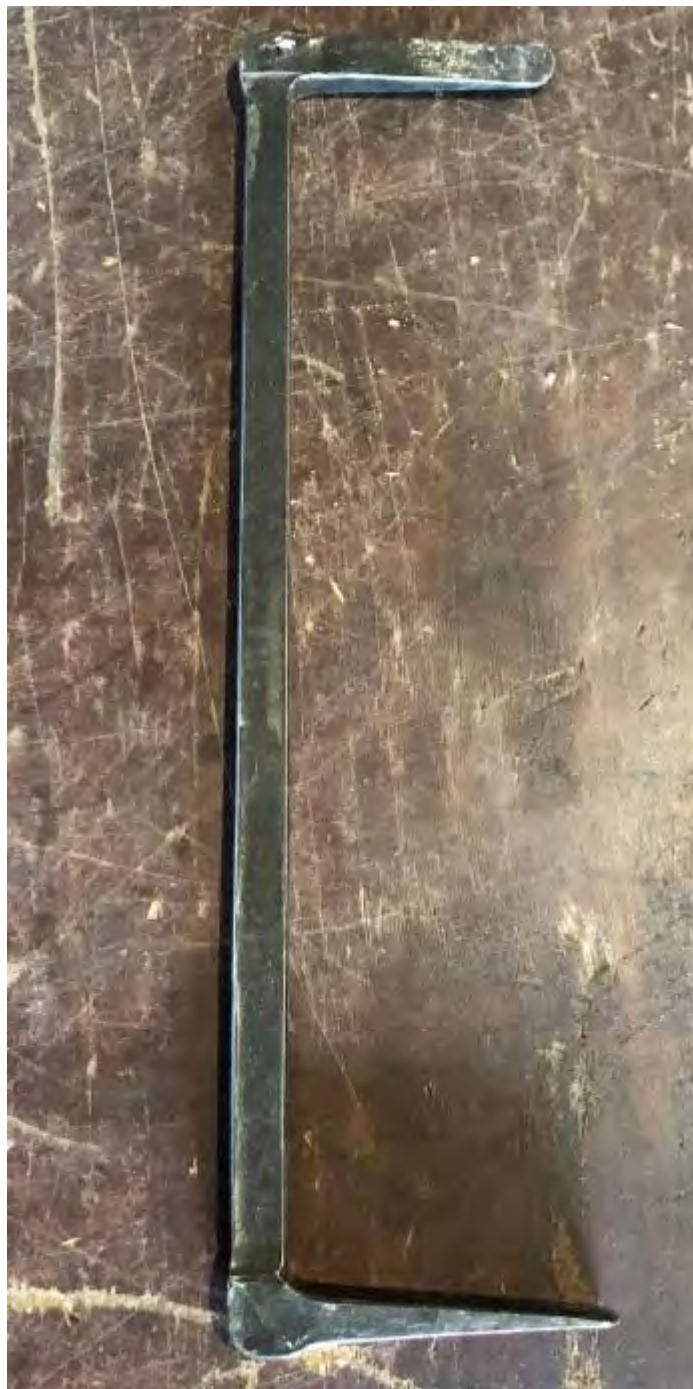
Haldhake, finner den på europeiske illustrasjoner fra middelalderen, men ikke så mange verktøtspor av den i Norsk tømmer fra middelalder(smed Bertil Pärmssten)

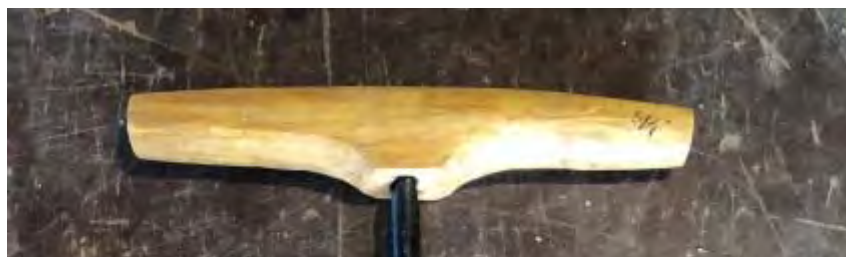
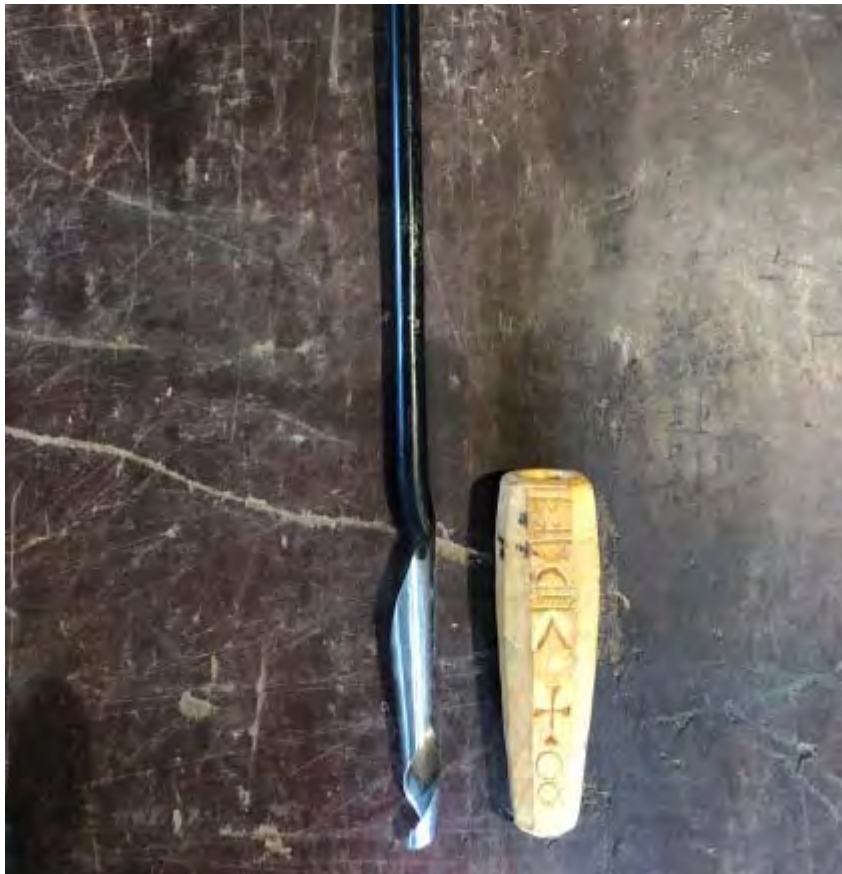
Navar dette verktøyet finner vi både spor av og verktøyet i seg selv i arkeologisk sammenheng. 5/4 tomme (Smed Ø. Myhre)

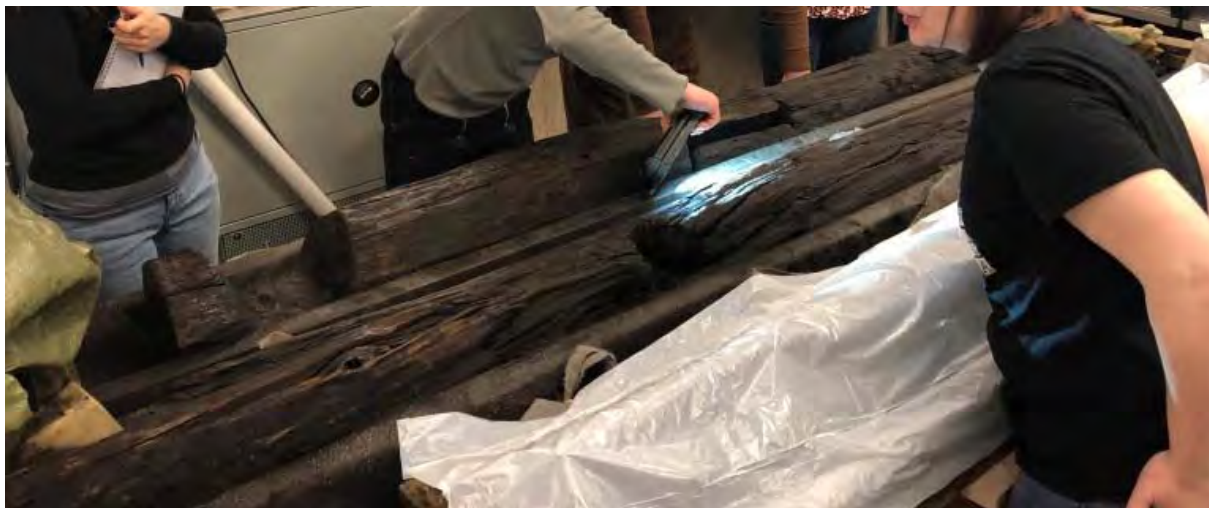
Per Steinar Brevik arkeolog , Björn Frost tømmer og Anna Pettersén arkeolog NIKU, studerer en bladskjøt i en syllstokk som er plassert 1 meter fra enden på stokken. Det får en til å tenke litt, dette er sylla, første omfaret og allerede har man for kort tømmer, når man leter i lunnen. Det kan jo også være en råtere-parasjon, men huset ble trolig bare 20 år gammelt. Foto K. Johansen. Ingeborg Sæhle arkeolog NIKU til venstre i bildet, Thora Gerner Nyborg, overingeniør/ konservator til høyre.

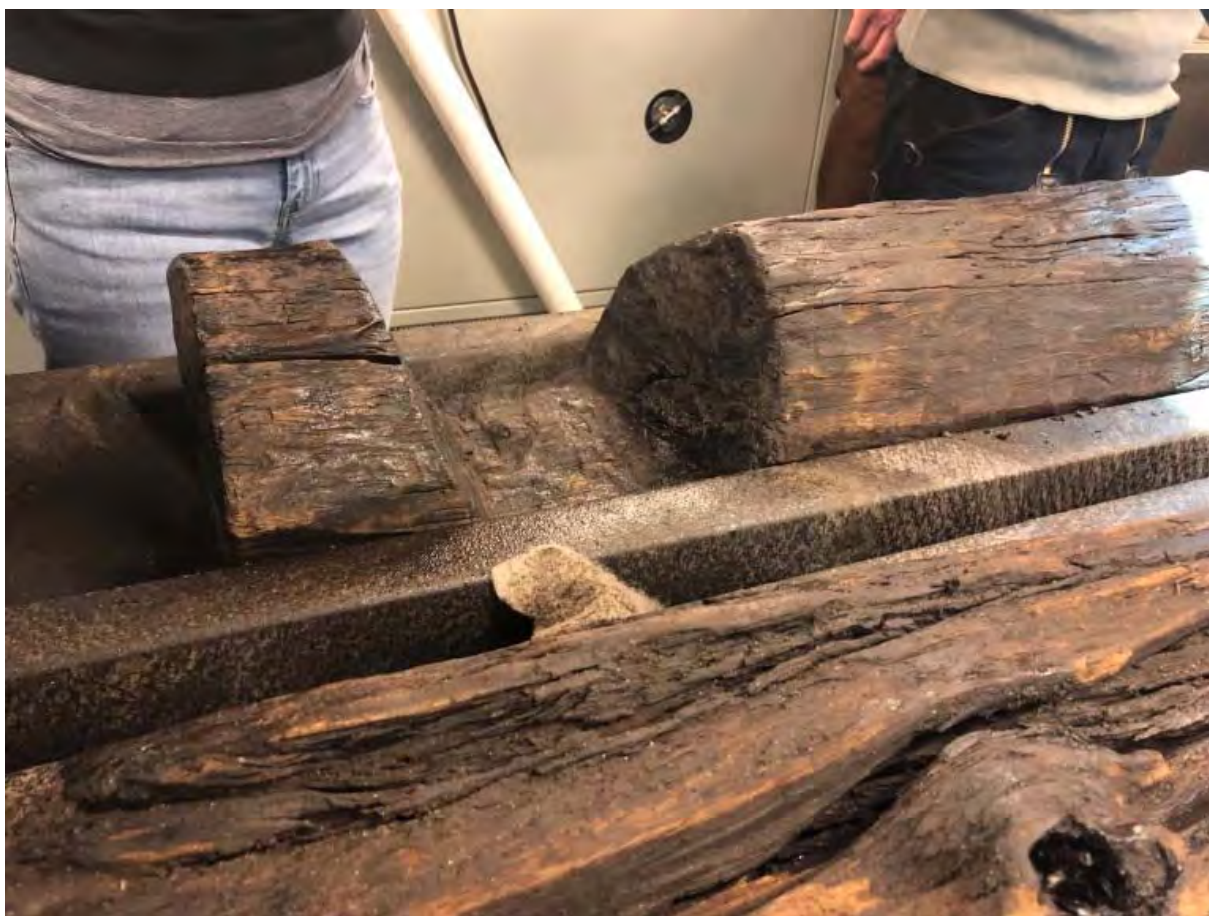
Lafteknuten, nova, som er utgangspunktet for vår rekonstruksjonstømring. Dessverre var materialet svært skjørt, så vi fikk ikke tilgang til undersiden av stokken. Dette gikk også igjen i

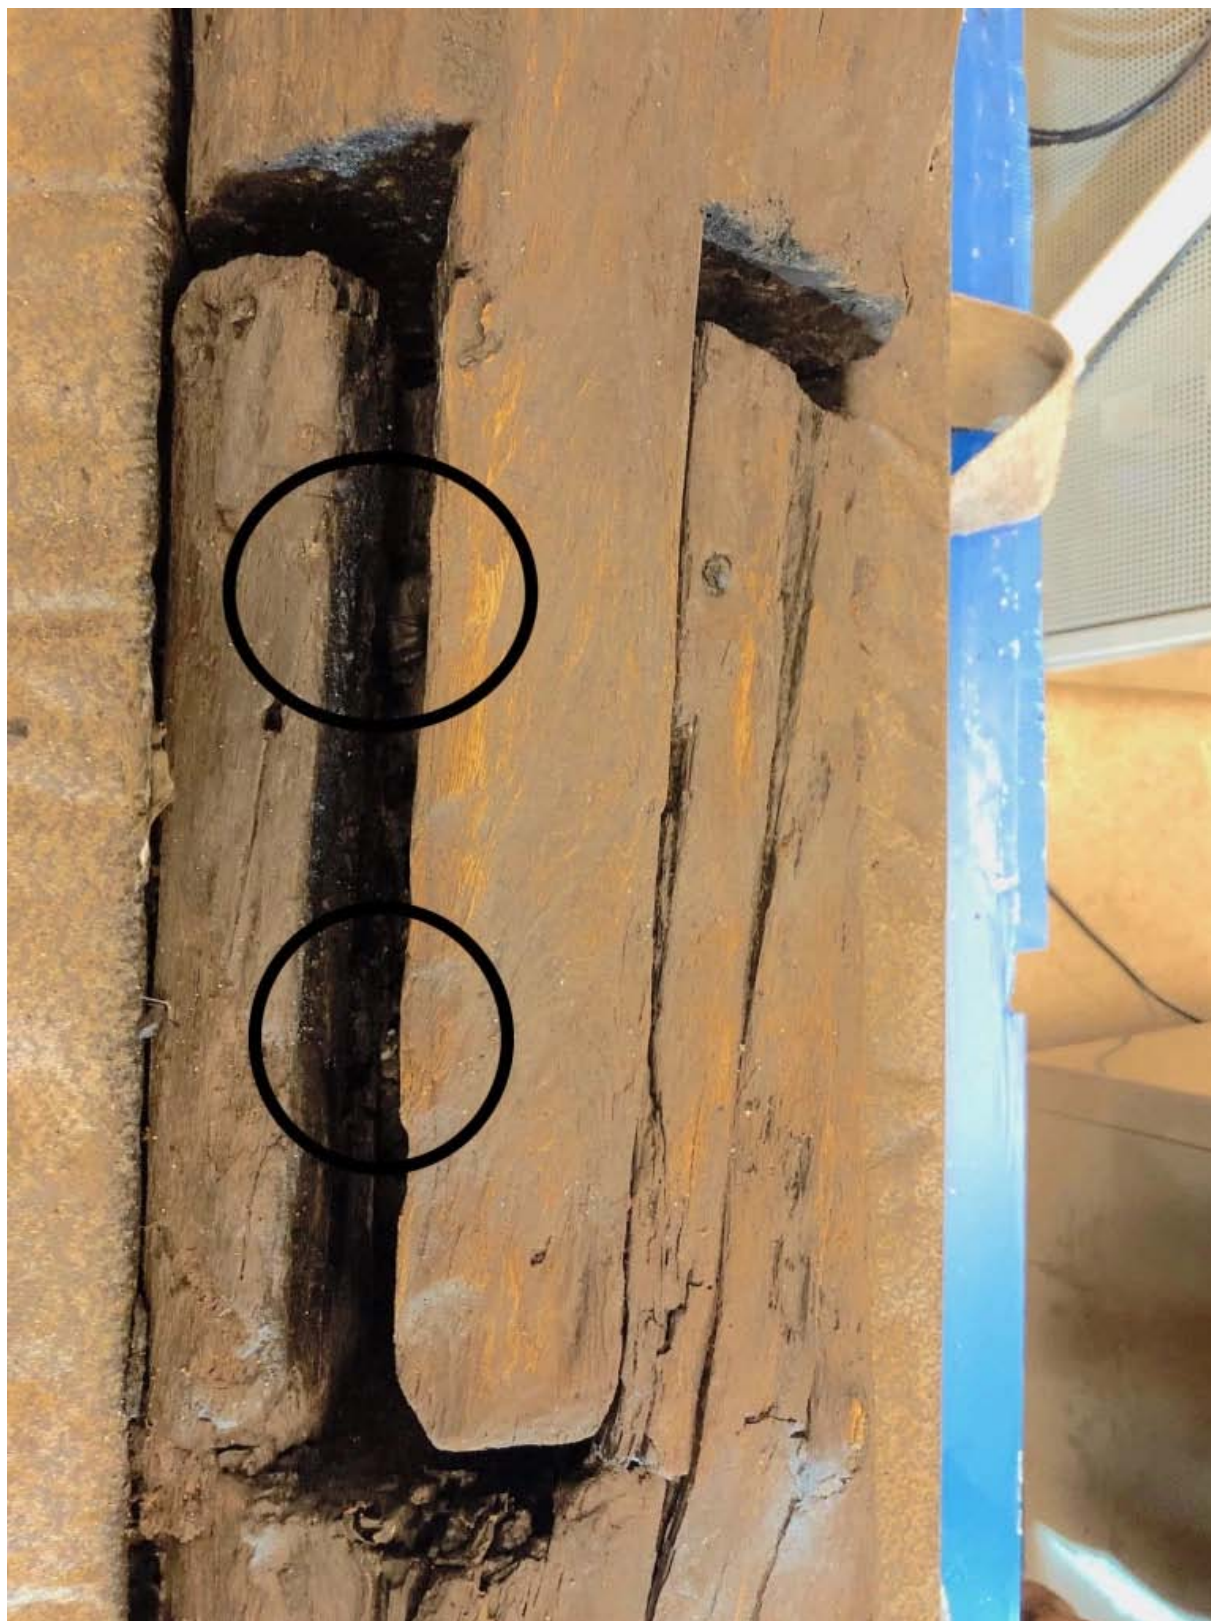
Bladskjøten sett ovenfra , den var plagget med to treplugger. Lyset på bildet er litt manipulert for å få

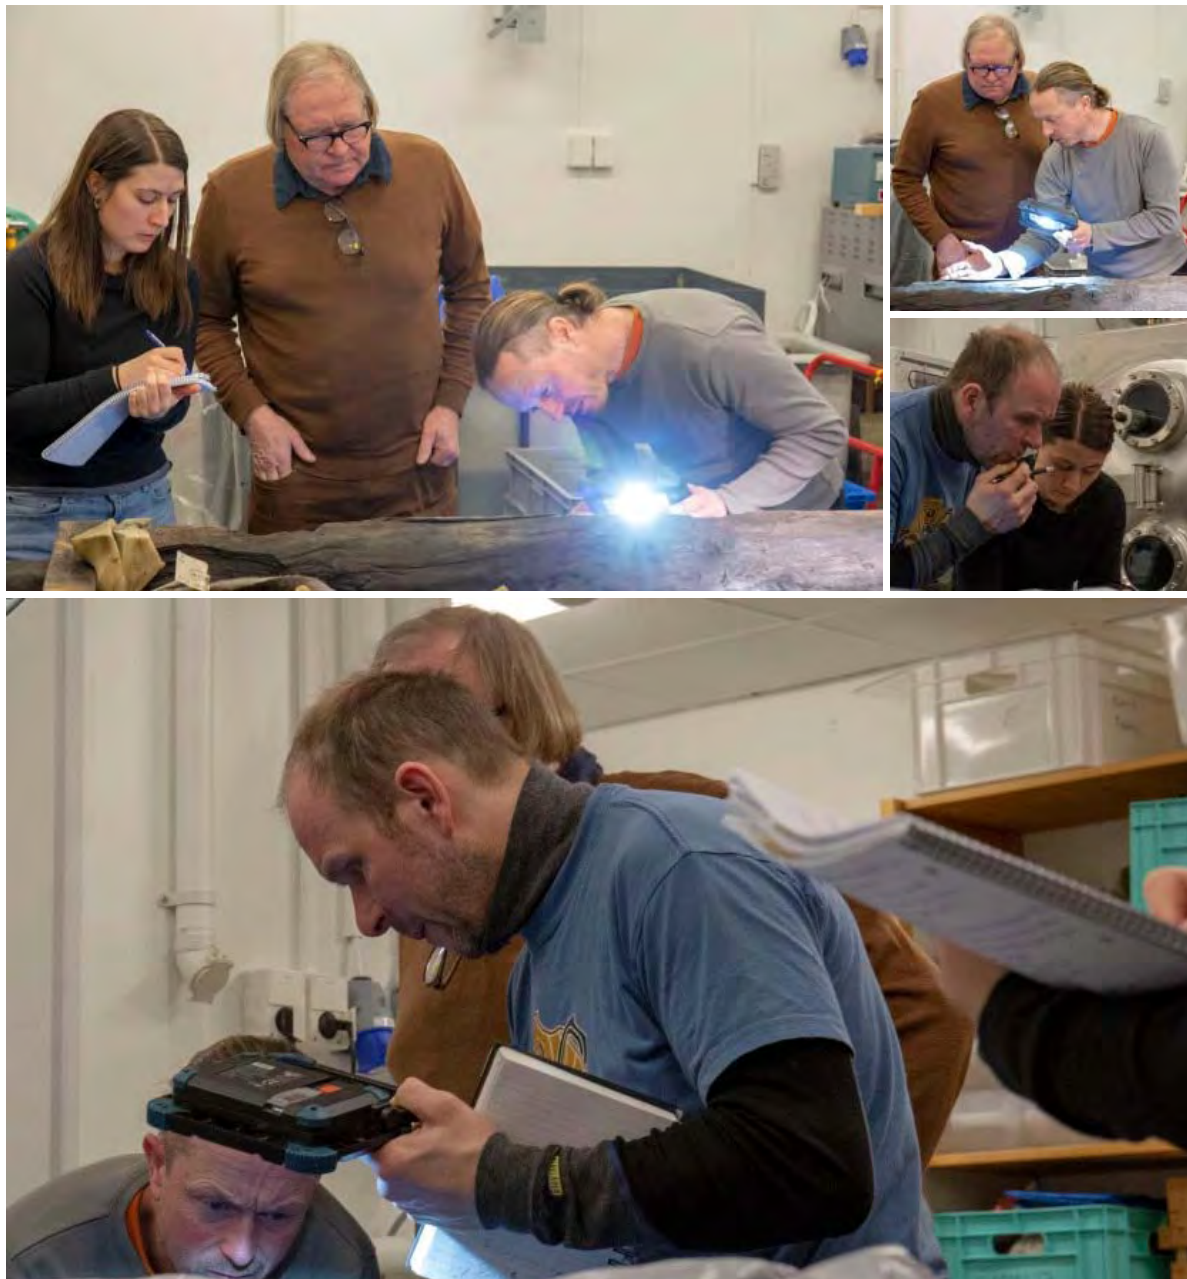
frem pluggene. Foto K. Johansen.

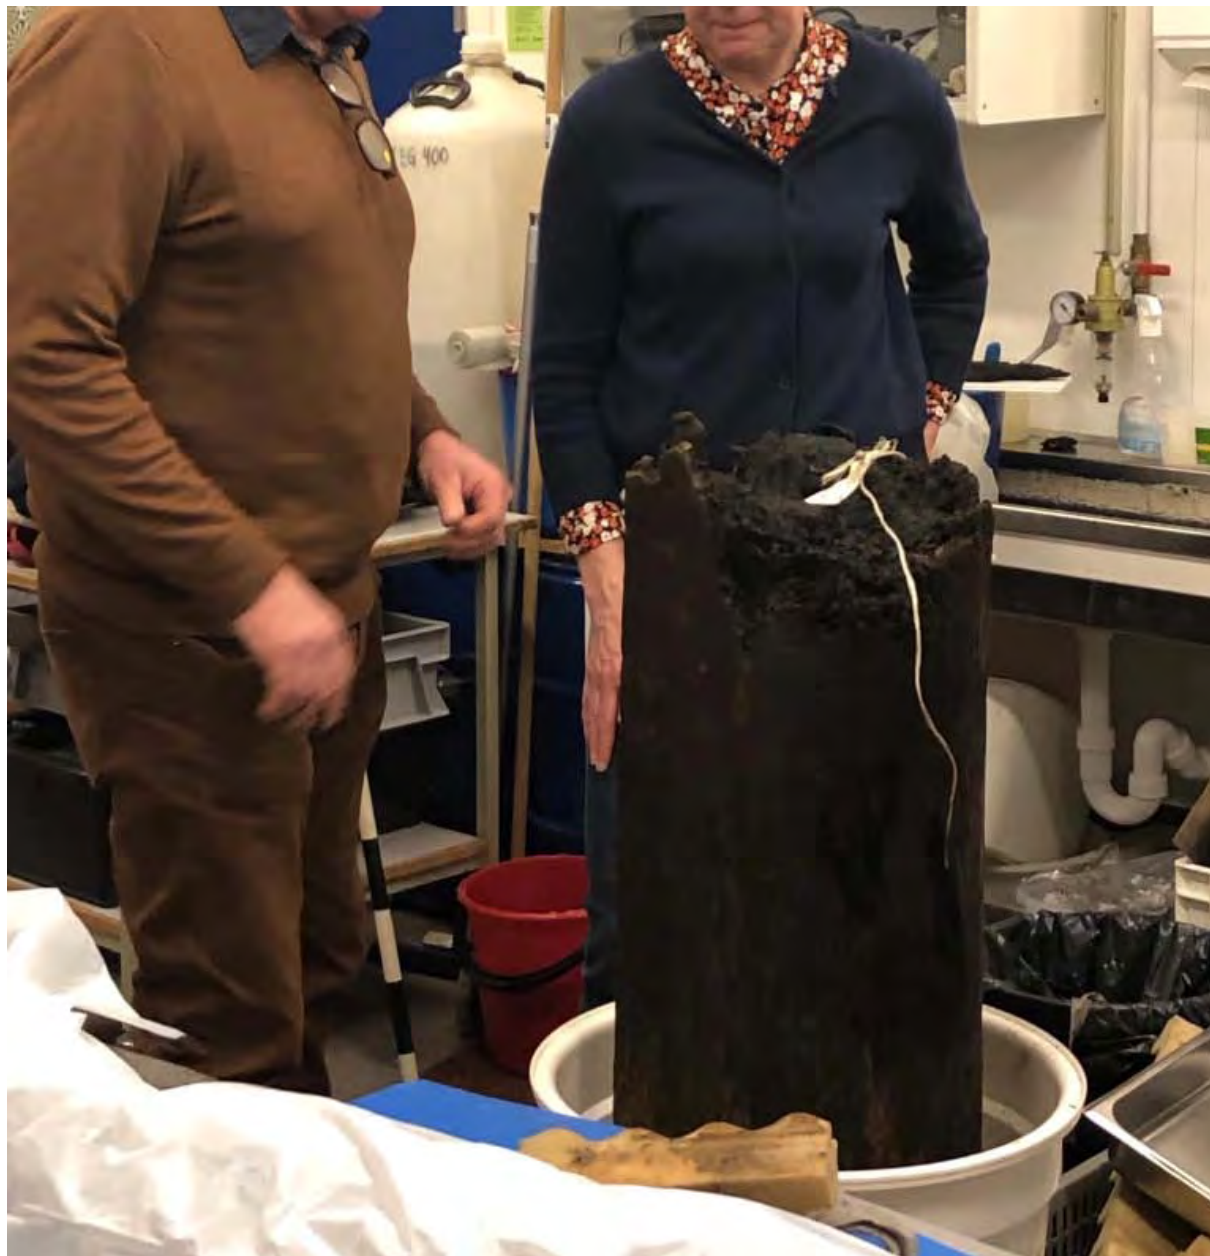
Tømrer Björn Frost og arkeolog Anna Pettersén ved NIKU studerer en stokk med svært fin glepphogging. Trolig tilhørende bæring i Klemenskirka. Foto K. Johansen.

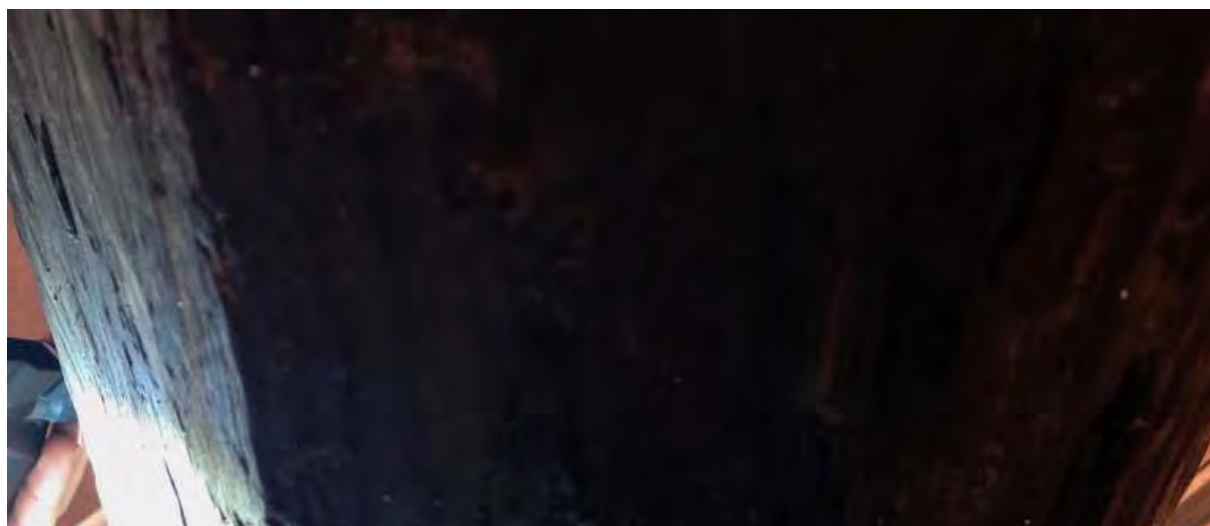
Glepphogging. Stokken var tydelig formet selv om denne delen var gravd ned i jorda når stokken var i bruk. Foto K.Johansen.

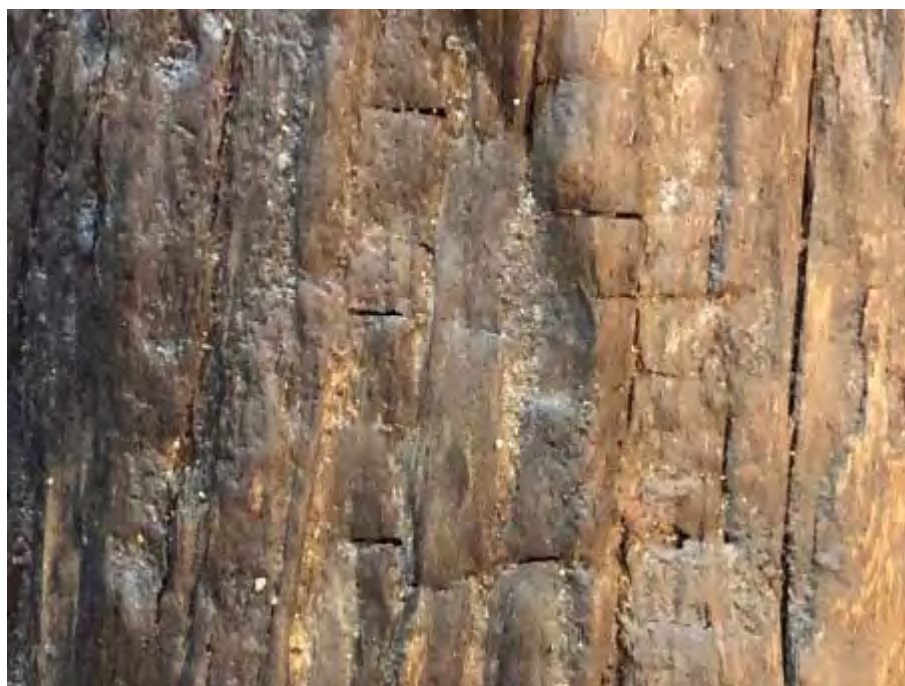
I følge Björn Frost var dette en tegn på tennarved, korte sprekker på tvers av fiberretningen. Foto K. Johansen.

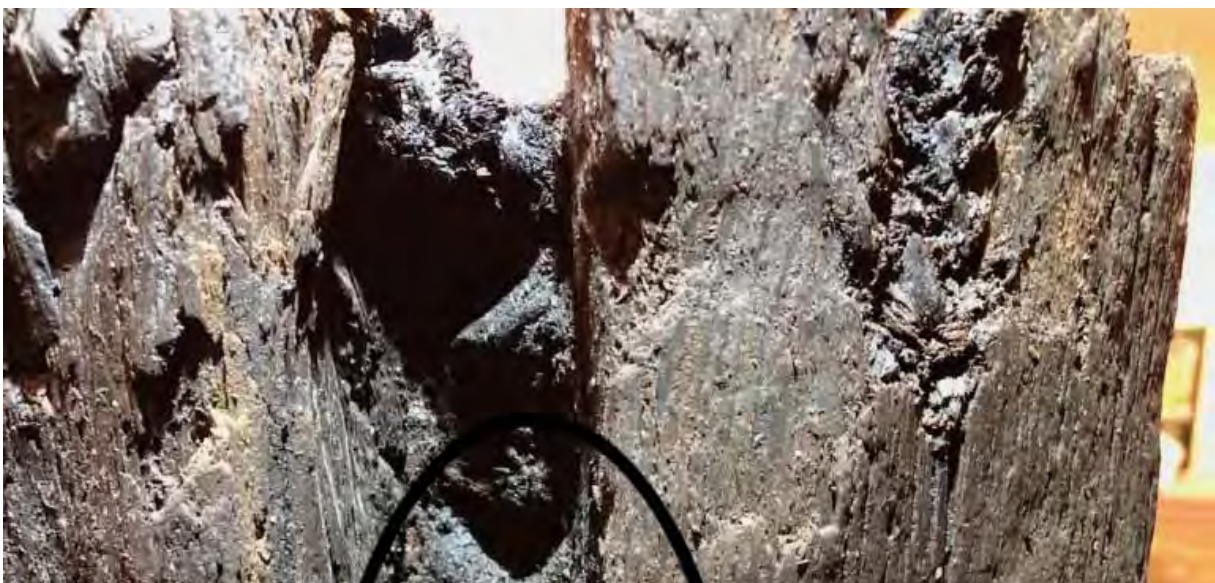
Her ser vi tydelig bruk av borr/ navar for å lage hull i sammenheng med en uttapping, kanskje en syllstokk var felt inn her. Foto K. Johansen.

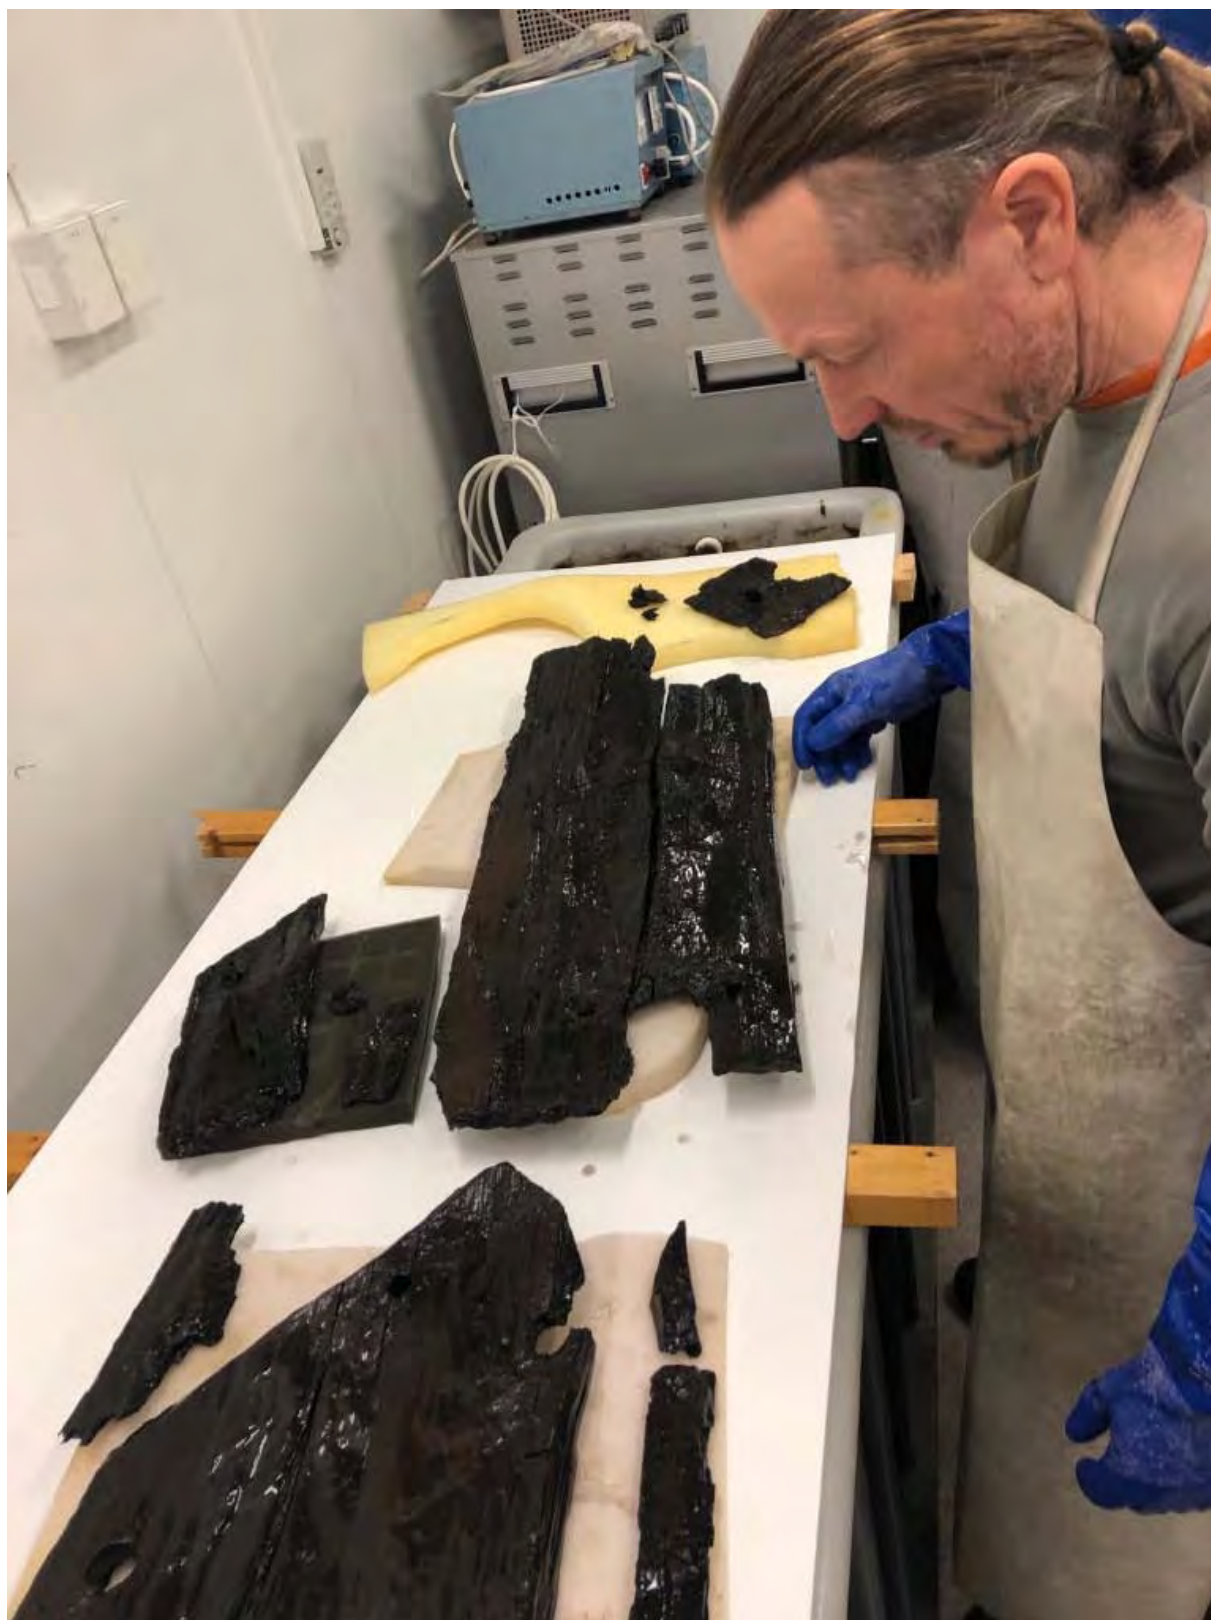
Gulvbord blir undersøkt med tanke på produksjonsmåte og kvalitet. Foto K.Johansen.

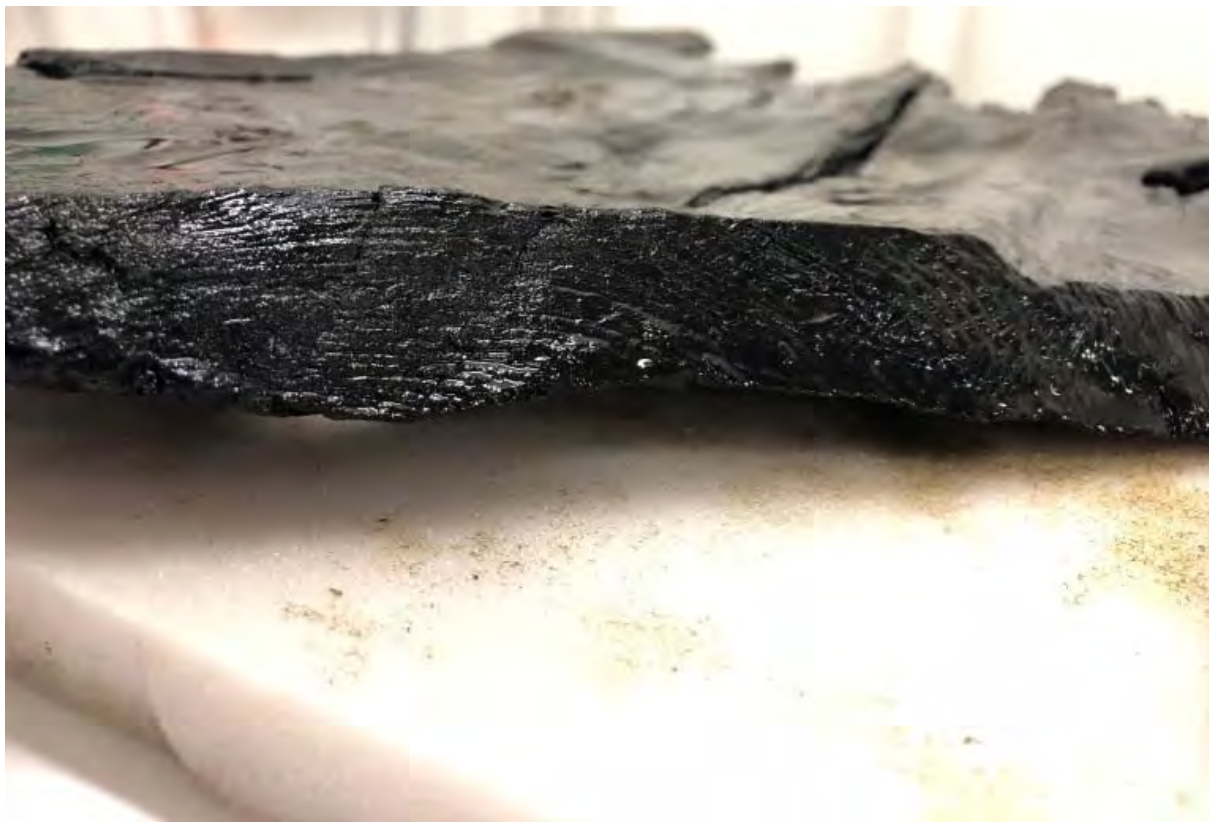
Her ser vi at gulvbordet er tatt ut langt ut fra marg. Foto K. Johansen.

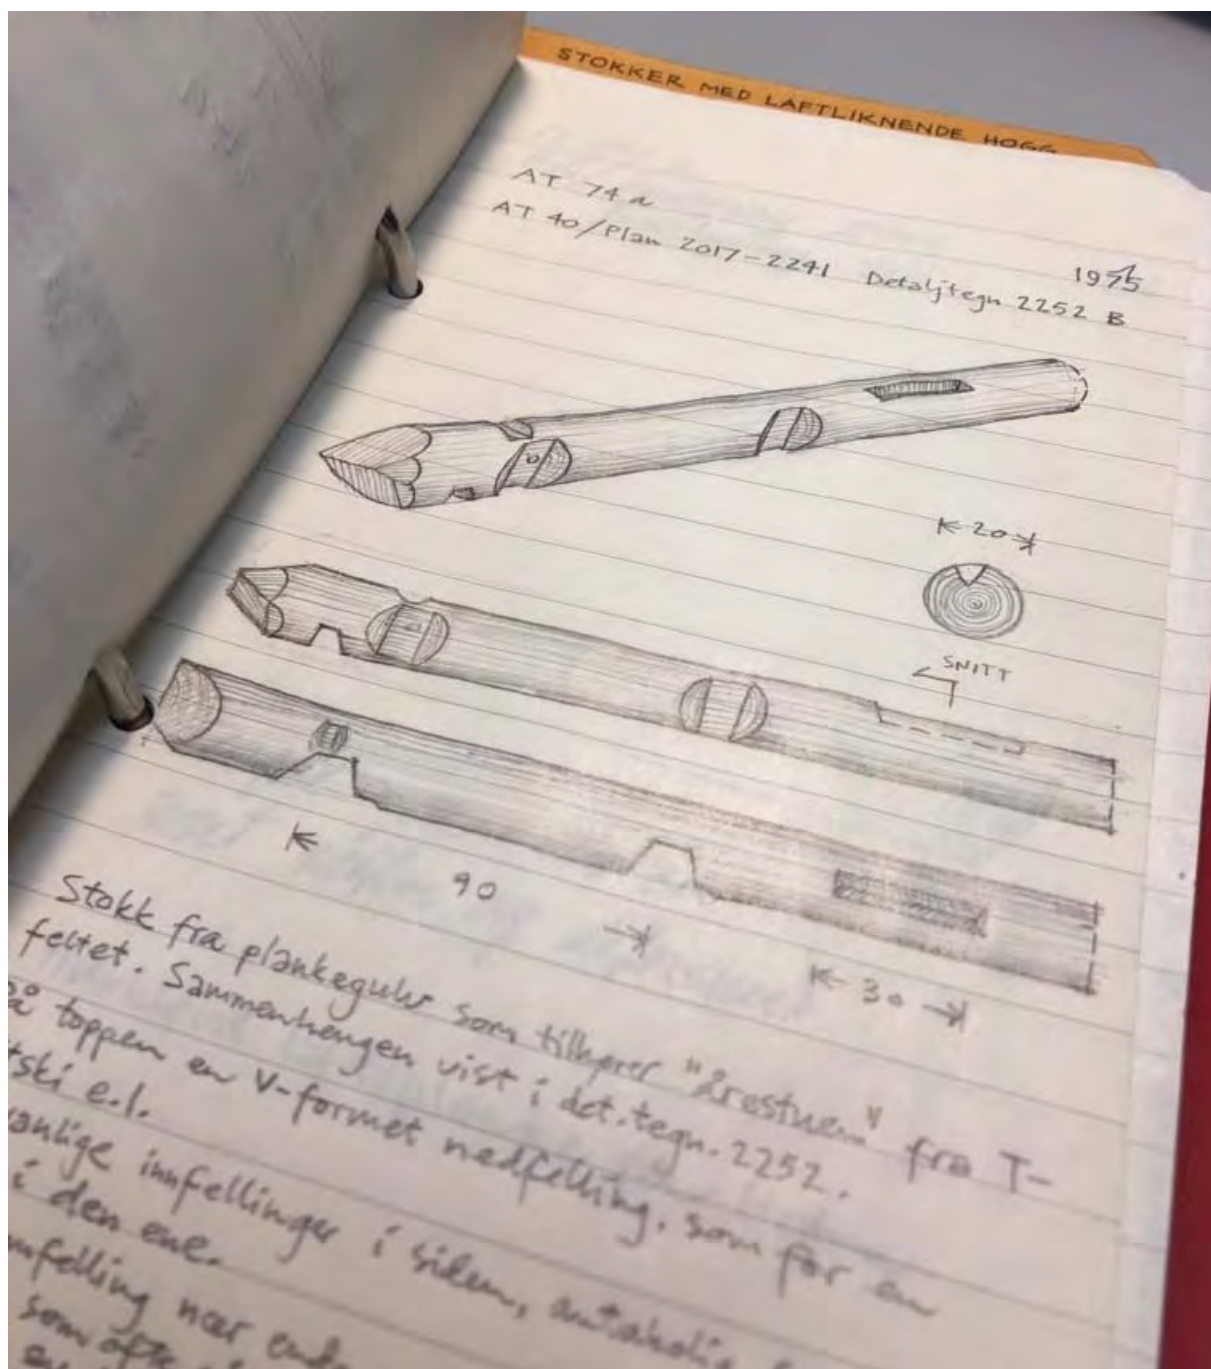
Dette er en detaljtegning av en konstruksjonsdel, men mye av de spørsmålene vi vil ha svar på får vi ikke besvart med denne type dokumentasjon. Det som er bra er at den er lett tilgjengelig og lesbar, trenger ingen maskiner for å se på dokumentasjonen, og dette vil trolig være godt lesbart også om nye 40 år. Foto Per Steinar Brevik.

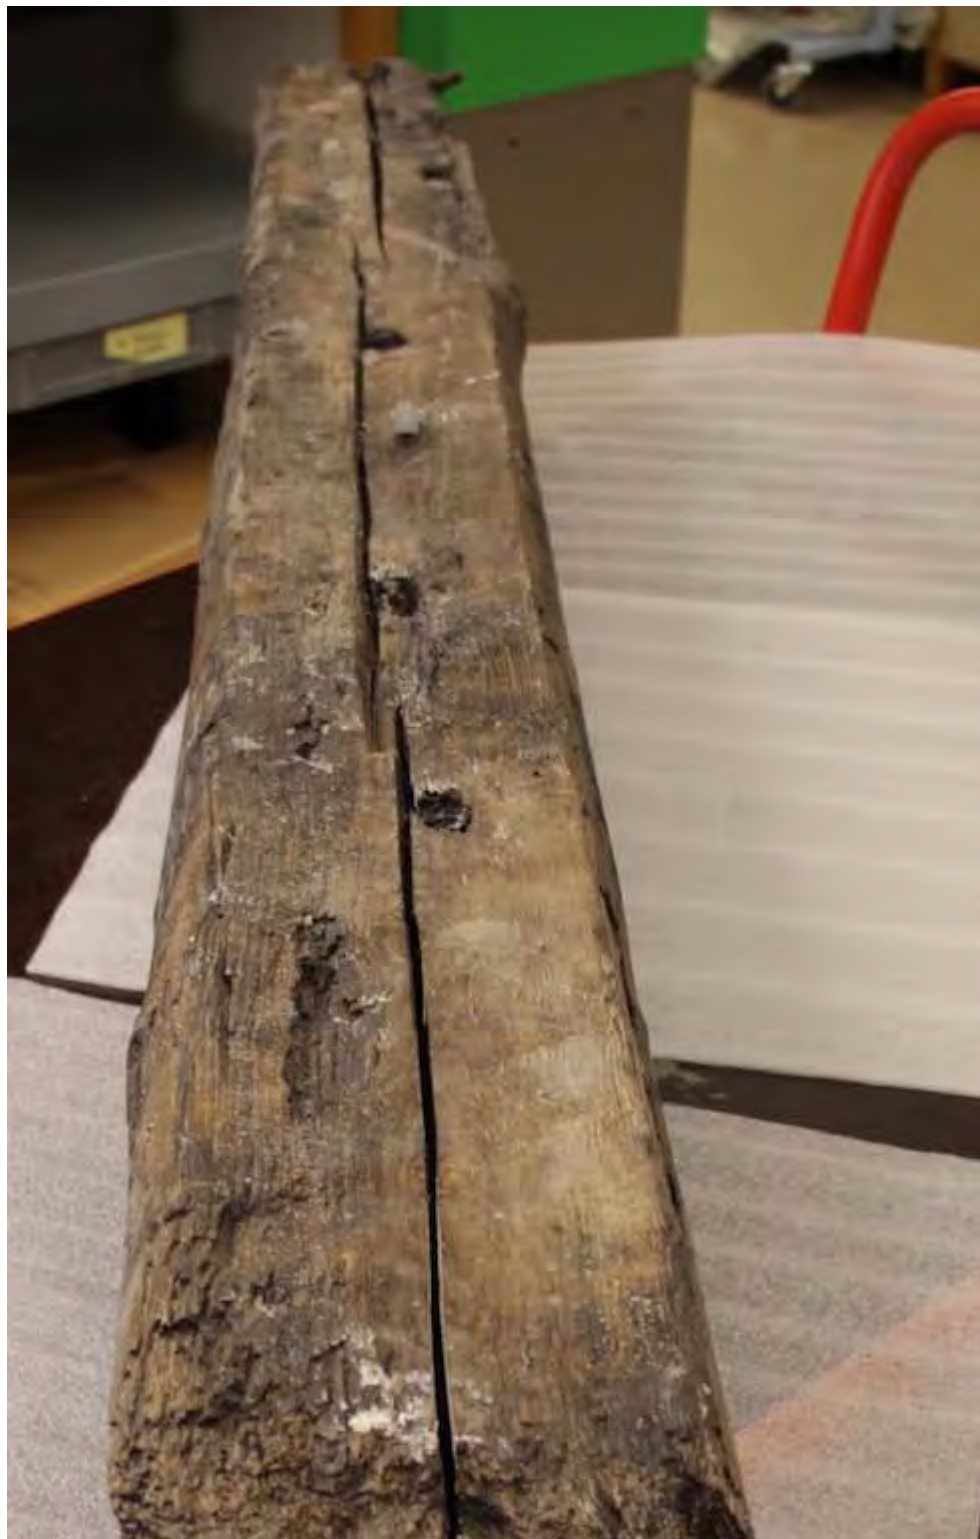
Vi undersøkte N35270 T82-5 grundig. En interessant stokk med trolig 2-3 bruksfaser, ut i fra merking og bearbeiding. Foto Per Steinar J Brevik

Da denne stokken er konserverert og ligger magasinert ved NTNU Vitenskapsmuseet hadde vi mulighet for å undersøke N35270 T82-5 fysisk og fylle ut skjemaet på ny. Denne gangen kom vi ut med en mye mer nyansert og detaljert oppfatning av stokken.
